Hareveien 25, 0491 OSLO

**Meget attraktiv og stor enebolig med 1,6 måls hjørnetomt mange muligheter. Dobbelgarasje. Oppussingsobjekt.**

# Tilstandsrapport

Befaringsdato: 05.06.2024

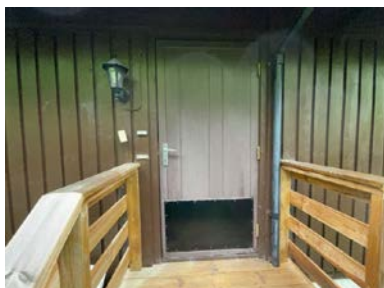
Det er satt på metallplate i nedkant på dørbblad utvendig. Mulig årsak kan være at døren har skader, og det anbefales nærmere undersøkelser.

Utføre vedlikehold.

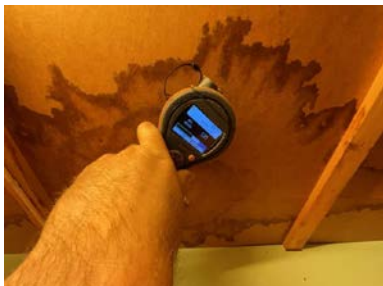
Eldre fuktstjolder i himling i boden under kjøkkenet. Det ble ikke indikert noen unormale høye fuktverdier i dette området på befaringstidspunktet.

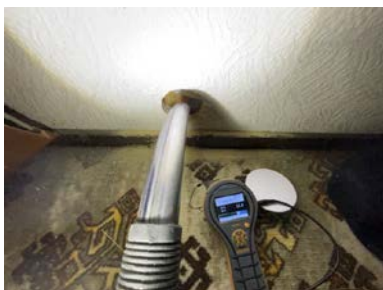
Overvåk konstruksjonen jevnlig, da utforede vegger og oppforet gulv i trekonstruksjon i rom under terreng er en risiko konstruksjon med hensyn til fuktskader..

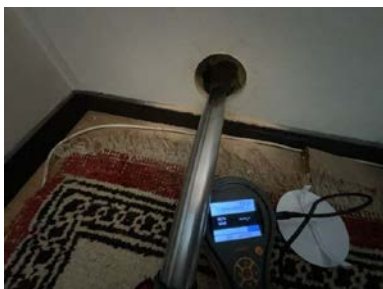
Hulltaking er foretatt uten å påvise unormale forhold i selve hulltakingen. Hulltaking er foretatt fra stuen, og ikke bak dusj batteriet da det ikke er fysisk mulig pga. tilliggende konstruksjoner.

Sted for hulltaking gir begrenset eller lite informasjon om badets tilstand. Målingene gir kun en indikasjon, og må ikke oppfattes som en garanti. Basert på våtrommets slitasjegrad og registrerte avvik er det viktig å belyse at konstruksjonen har fuktrisiko.

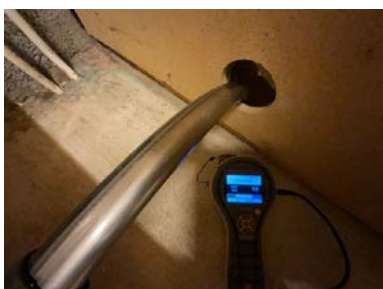
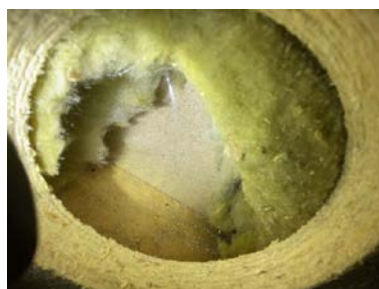
Det registreres bruk av fuktsperre bak veggplate på badet, noe som kan øke risikoen for maganisering av fukt i veggplate.

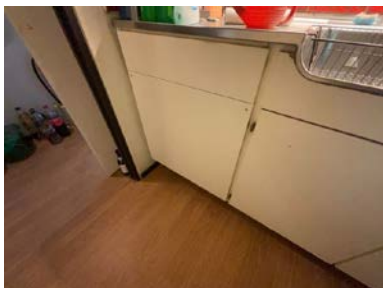
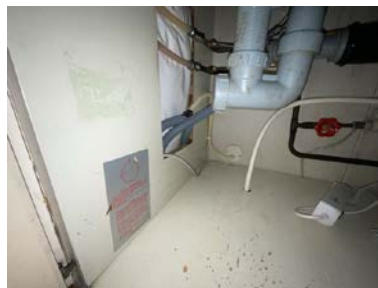
Varmtvannsbereder er skjult, og det anbefales ytterligere undersøkelser.

- Det bør etableres tilfredsstillende el-tilkobling etter gjeldende forskrift.
- Det bør etableres tilfredsstillende avrenning eller lekkasjesikring ved varmtvannstank.

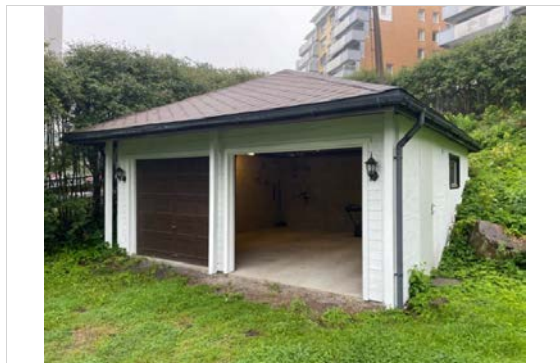
Det observeres litt salt/kalkutslag lokalt nedre del av vegg.

Garasjen er ikke vurdert på tilstandsnivå.
