Tilstandsrapport

Enebolig

Trengereidlia 22, 5263 TRENGEREID

Befaringsdato: 24.03.2025

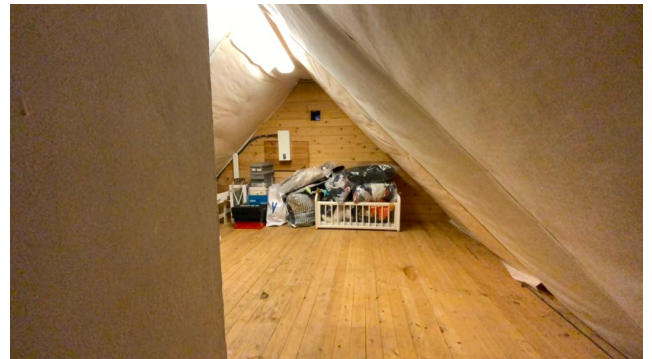
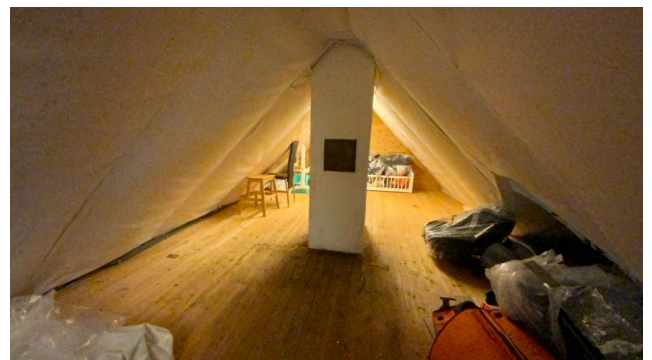
Takkonstruksjon/Loft

- Hele takkonstruksjonen er gjenbygget. Det er ingen mulighet til vurdering utover alder og observasjoner fra underliggende etg.

Taket er innvendig innkledd. Det er ikke tilkomst for kontroll av sperr, sutak, isolasjon eller lufting.

Det ble ikke registrert tegn til lekkasjer eller skader. Det er ikke behov for umiddelbare tiltak.

- Innhent dokumentasjon, om mulig.

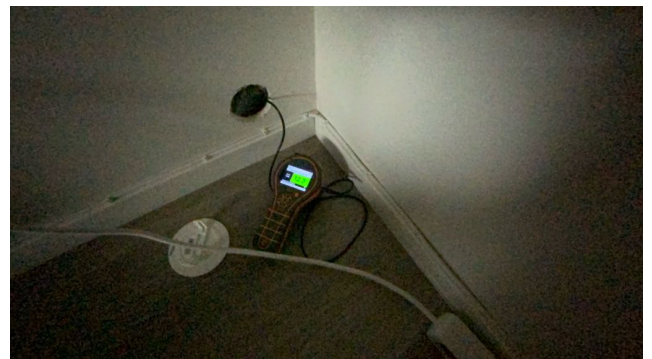
TG 2 Rom Under Terreng

Det er boret hull i yttervegg i stue og soverom i underetasje. Det ble ikke registrert unormale fuktverdier.

Utføre yttervegger mot mur og betong er en utsatt konstruksjon, med hensyn til fukt og kondensproblemer. Det er brukt dampsperre i konstruksjonen som er innvendig utført mot grunnmur. Dette er en risikokonstruksjon, som erfaringsmessig kan skape problemer med kondensering bak dampspennen i sjikt mellom grunnmur og innvendig plate.

Utføre yttervegger innvendig under terreng er en utsatt konstruksjon, med hensyn til fukt og kondensproblemer. Utsatte steder er kontrollert med fuktindikator. Det ble ikke registrert unormale fuktverdier.

Tilstandsgrad 2 er valgt på grunn av at dette er en risikokonstruksjon.

- Det er ikke behov for utbedringstiltak.

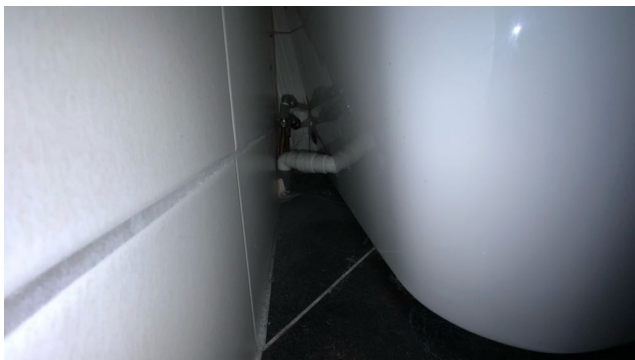
- Våtrommet må oppgraderes for å tåle normal bruk etter dagens krav.

Kostnadsestimat: 100 000 - 300 000

Avløp fra badekar er ført inn i vegg.

Badet må pusses opp for å tilfredsstille krav til våtrom.
