# Tilstandsrapport

Våningshus

Hølandsveien 1181, 1960 LØKEN

# gnr. 48, bnr. 1

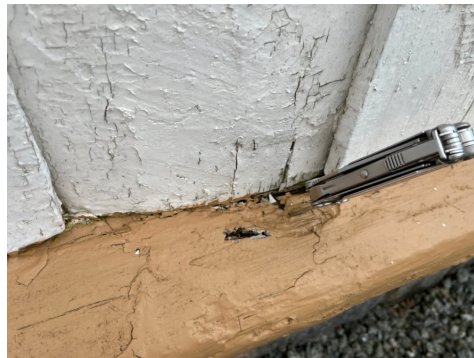
Vannbrett i bunn av kledning med stedvis råteskader. Deler av vannbrett råtnet helt bort ved vindfang.

Råte i vannbrett nederst

Råteskadet og værslitt kledning må skiftes ut for å unngå ytterligere skade på konstruksjonen og redusert levetid på veggene.

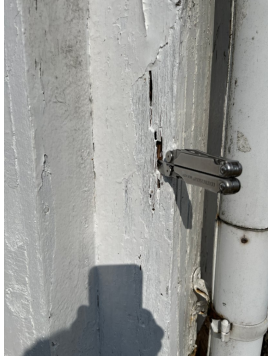
Kledning med en god del råteskader og stor værslitasje. Mye malingsflass på vestvegg.

Råte i kledning

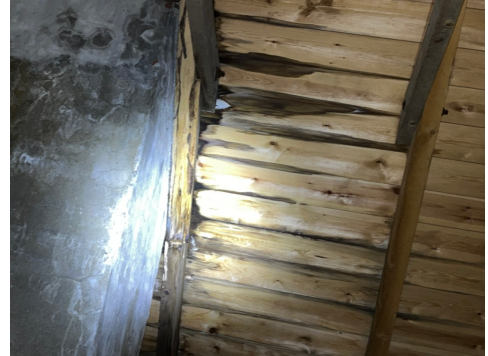
Kaldtloft tilbygg

Det er synlige fuktmerker i undertak rundt pipe i tilbygg fra 1955. Iht. eier er dette fra tidligere lekkasje som ble tettet ved omlegging av tak i 2010.

Det bør etableres tilfredsstillende ventilering av takkonstruksjonen, spesielt ved takfot på tilbygget del, for å redusere risiko for fuktskader, råte og soppdannelse.

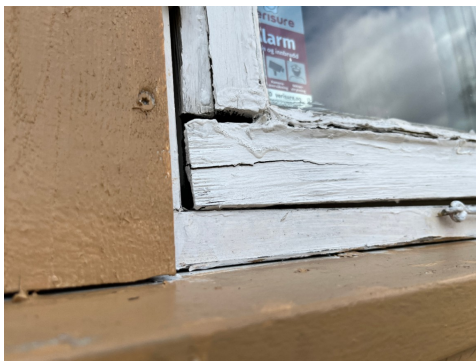
Flere vinduer med til del store råteskader i karm/ramme.

Råteskader

Vinduer med råteskader bør skiftes ut for å hindre videre forringelse og redusere risikoen for fuktinntrengning og varmetap.

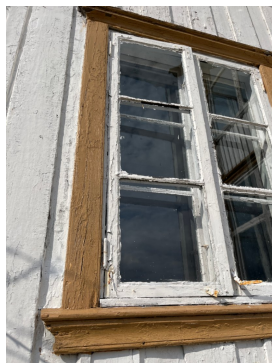
Værslitt, vindu går ikke å lukke.

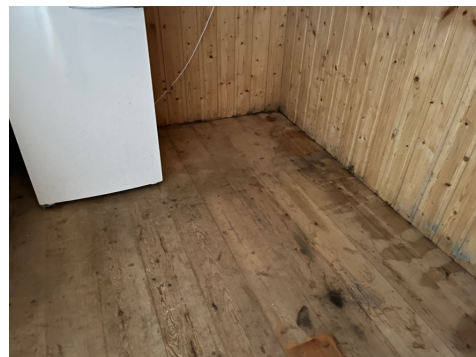
Panel og tregulv i kjeller/trapperom under terreng har synlige råteskader.

Synlig råte i kjeller

Det må iverksettes tiltak for å utbedre årsaken til fukt- og råteskadene, samt utbedre de påviste råteskadene i panel og tregulv.

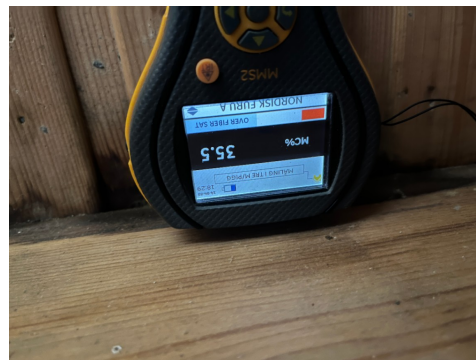
Høy fuktighet, vått i treverk

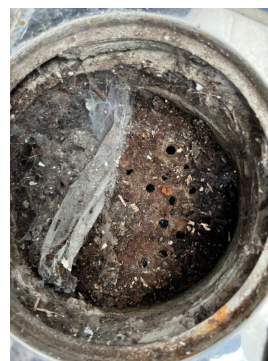
Ingen membran i sluk

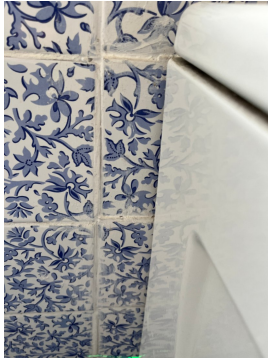
Hulltaking er ikke foretatt da det allerede er påvist andre avvik i våtsonen. Det kan ikke konstateres membran på vegger eller i sluk. Det er løse fliser på vegg under vindu og flere steder på yttervegg, som er i våtsonen ved badekar.

Løse fliser på vegg i våtsone

Våtrommet må renoveres for å tåle dagens fuktbelastning.

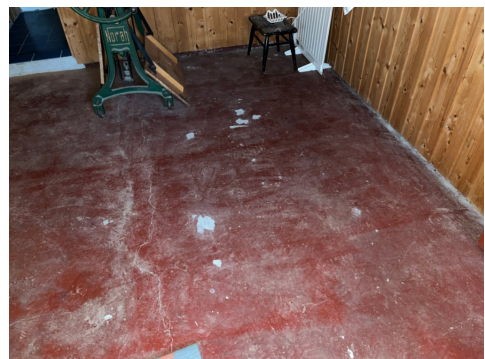
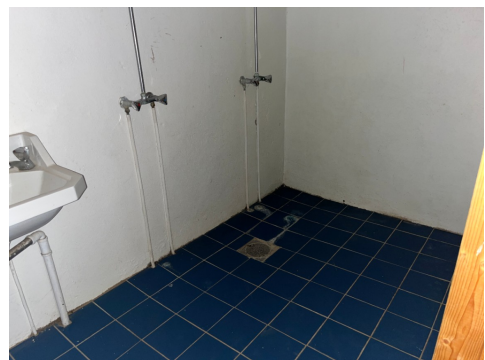
Det er ikke benyttet membran i gulv eller vegger. Vaskerommet er plassert i kjeller, og det er synlig fuktinntrengning gjennom grunnmuren.

Manglende membran på gulv/vegger

Det bør etableres membran på gulv og vegger for å sikre tilstrekkelig fuktsikring.

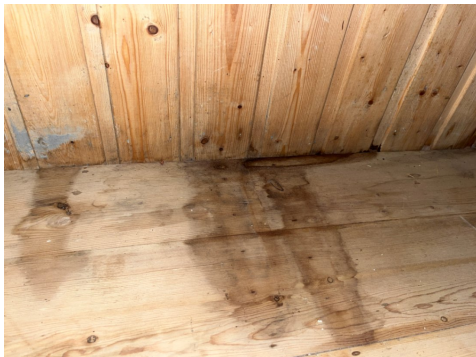
Det er synlig fuktgjennomtrengning i kjellermuren.

Fukt inn i kjeller.

Det bør etableres ny drenering og utvendig fuktsikring av grunnmuren for å hindre videre fuktinntrengning i kjellermuren.

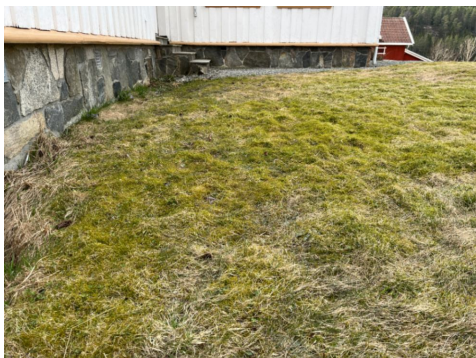
Terreng faller mot grunnmur

Det vil være naturlig og foreta terrengjustering i forbindelse med redrenering av boligen/tilbygg.

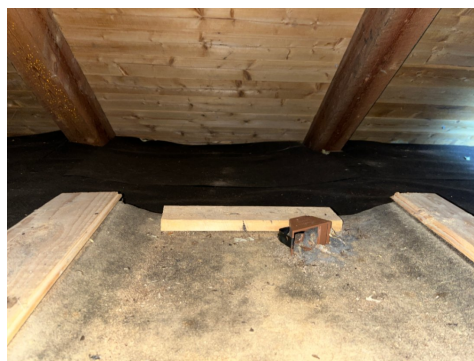
Ukjent luftespalte i skrå isolert tak.

Det bør etableres tilstrekkelig lufting i de skrå, isolerte himlingene i 2. etasje for å redusere risikoen for fuktskader og forlenget levetid på takkonstruksjonen. Manglende ventilering kan føre til opphopning av fukt, som igjen kan gi råteskader og redusert funksjon på konstruksjonen.

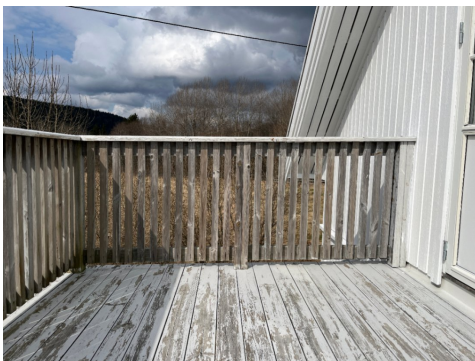
Værslitt gulv, synlig skjevhet i balkong

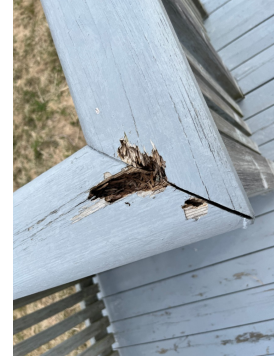
Råteskade i rekkverk 1.etg.

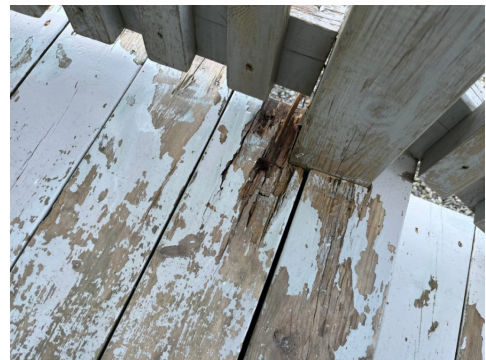
Råteskade i gulv på trapp

Råteskadede gulvbord på trappen ved entréen bør skiftes ut for å hindre videre forringelse av konstruksjonen og redusere risikoen for personskaade ved bruk av trappen.

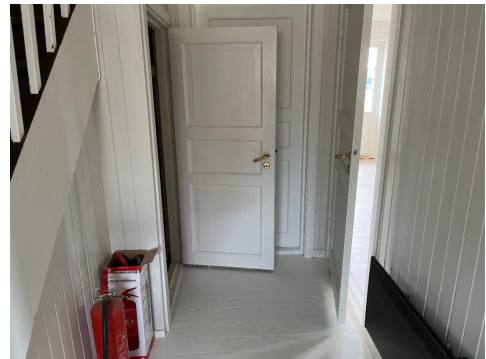
En side av piper tildekket med vegg/panel.

Videre anbefales det at en fagperson vurderer panelveggen ved pipen for å avklare eventuell brannfare. Manglende tiltak kan medføre økt risiko for brann og skade på bygningsdeler.

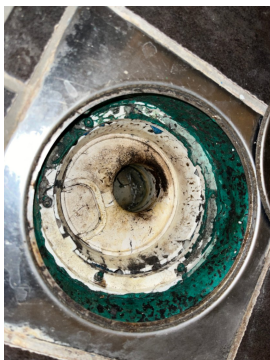
Sluk

Konsekvensen av dagens løsning er økt risiko for vannlekkasje og fuktskader ut i betonggulv, noe som kan medføre kostbare reparasjoner over tid.

Membranen bør utbedres slik at den føres korrekt under klemringen for å sikre tett tilslutning mot sluket.

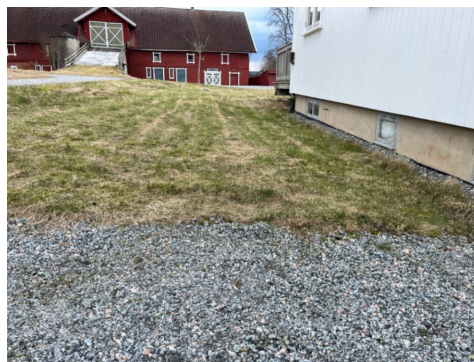
Dårlig fall eller flatt terreng inn mot grunnmur øker risikoen for fuktskader i konstruksjonen og kan føre til redusert levetid på bygningsdeler.

Terrengfall mot grunnmur østvegg

Det bør etableres tilfredsstillende fall på terrenget bort fra grunnmuren for å hindre vannansamlinger mot bygningskroppen.
