Hølandsveien 1179 og 1181, 1960 LØKEN

**Historisk gård i vakker natur, med
forpakterbolig, god skog, mektig
utsikt og stort våningshus. Nær
Oslo - store muligheter!**

Nøkkelinformasjon	2
Plantegning 1. etasje, våningshus	21
Plantegning 2. etasje, våningshus	23
Plantegning 1. etasje, kårbolig	36
Plantegning 2. etasje, kårbolig	37
Om eiendommen	46
Tilstandsrapport	85
Landbrukstakst	121
Egenerklæring Hølandsveien 1179	142
Egenerklæring Hølandsveien 1181	150
Gårdskart	160
Reguleringskart	161
Matrikkelrapport	162
Kommunedelplan for kulturmiljøer 2021-2023	182
Larsbråtens historie v/Hans Fredrik Dahl	188
Nabolagsprofil	191
Budskjema	202

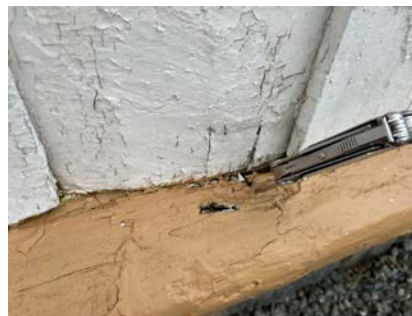
Vegger i hovedbygning er oppført i laftet tømmerkonstruksjon. Stående trekledning på hovedbygning. Tilbygg fra 1955 oppført i bindingsverkkonstruksjon fra byggeår. Stående trekledning fra 1955 på tilbygg. Fasade/kledning har stående bordkledning. Kledning på hovedbygning med forskjellig alder. Ca. fra 1910, 1941 og 1955. Vurdering av avvik: Det er ingen eller liten lufting i nedre kant av kledning mot grunnmur. Det er påvist betydelige råteskader i bordkledningen. Det er påvist spredte råteskader i bordkledningen. Det er ingen lufting i nedre kant av kledning. Dette var vanlig byggemetode ved oppføring av bygning. Kledning med en god del råteskader og stor værslitasje. Mye malingsflass på vestvegg. Vannbrett i bunn av kledning med stedvis råteskader. Deler av vannbrett råtnet helt bort ved vindfang.

Råte i vannbrett nederst

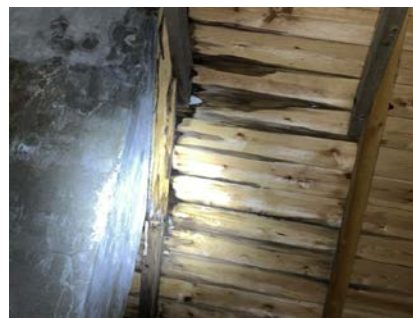
Skjevheter i konstruksjonen bør overvåkes, da ytterligere bevegelser kan medføre svekkelse av bæreevne og økt risiko for skader på takkonstruksjonen.

Kaldtloft tilbygg

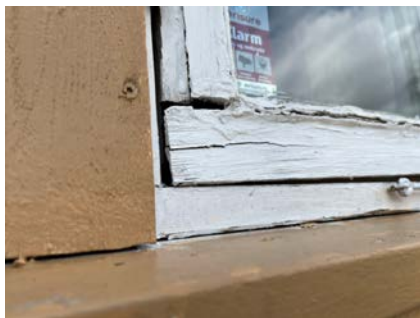
Råteskader

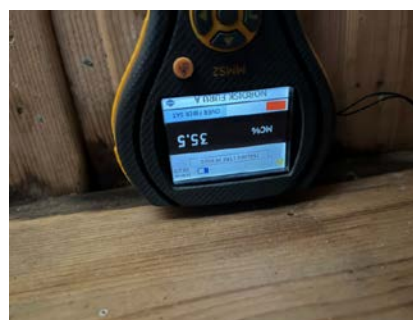
Synlig råte i kjeller

Høy fuktighet, vått i treverk

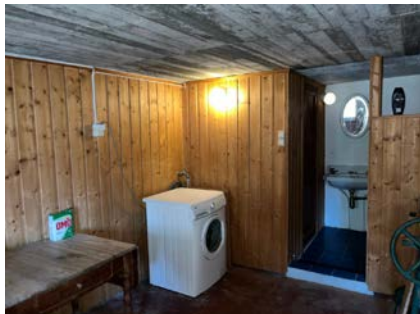
Aktuell byggeforskrift er byggeforskrifter fra før 1997. Dokumentasjon: ingen dokumentasjon. Vaskerom/dusjrom i kjeller. Malt betong på gulv, og panel på vegger i vaskerom. Dusjrom med flis på gulv og malte murvegger. Dusjrom etablert i 1985. Fungerende fall på gulv. Støpejernsluk i gulv. Det er ikke benyttet membran på gulv eller vegger. Det er trepanel på vegger i vaskeromsdel. Det er kun naturlig avtrekk fra rommet. Vurdering av avvik: Våtrommet må oppgraderes for å tåle normal bruk etter dagens krav.

Vaskerom m/dusj

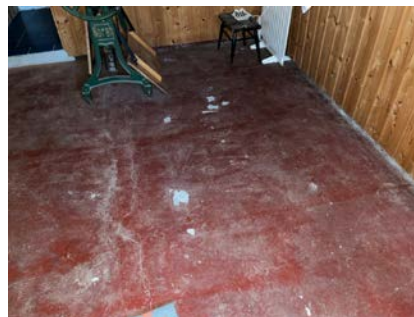
Hulltaking er ikke foretatt da det allerede er påvist andre avvik i våtsonen. Vurdering av avvik: Den valgte konstruksjonsutforming gir økt fare for skader. Det er ikke benyttet membran i gulv eller vegger. Vaskerommet er plassert i kjeller, og det er synlig fuktinntrengning gjennom grunnmuren.

Manglende membran på gulv/vegger

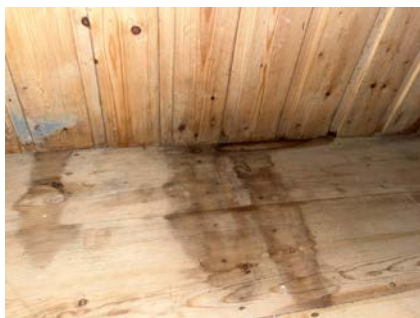
Fuktsøk i gang i kjeller på tilbygget del fra 1955. Gulvet er av betong og furu. Veggene har betong/mur og panel. Hulltaking er ikke foretatt da det er synlig tegn på fuktinntrengning gjennom grunnmur. Panel og tregulv i kjeller/trapperom under terreng har synlige råteskader. Vurdering av avvik: Det er påvist synlige fukt/råteskader i treverk i underetg./kjeller, hulltaking er derfor ikke nødvendig. Hulltaking er ikke foretatt da det er synlig tegn på fuktinntrengning gjennom grunnmur. Panel og tregulv i kjeller/trapperom under terreng har synlige råteskader.

Fukt inn i kjeller.

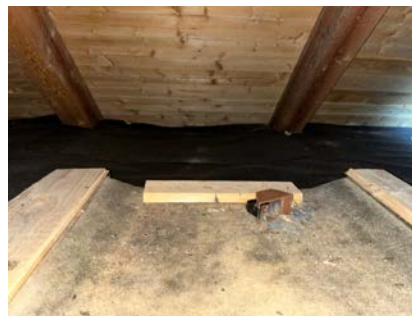
Ukjent luftespalte i skrå isolert tak.

Det bør gjennomføres ytterligere undersøkelser for å kartlegge tiltak ved dette.

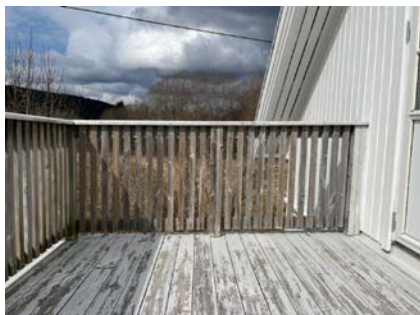
Værslitt gulv, synlig skjevhet i balkong

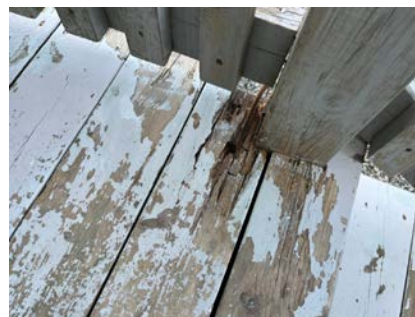
Trapp ved entré: Fundamentert direkte på singlet grunn. Utført i impregnert treverk. Bemerktes råteskader i trinn rundt stolper til rekkverk. Vurdering av avvik: Det er påvist fukt-/råteskader i konstruksjonen. Det er påvist råteskader i gulvbordene på trappen ved entréen.

Råteskade i gulv på trapp

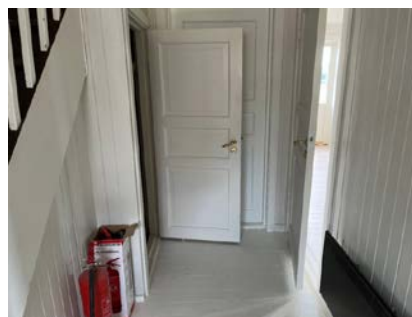
En side av piper tildekket med vegg/panel.

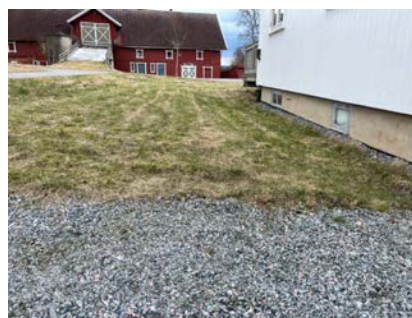
Boligen beliggende på en liten topp i terrenget. Det er ved tilbygg fra 1955 noe fall på terreng mot grunnmur. Vurdering av avvik: Terrenget faller inn mot bygningen og det er maksimale forhold for vann inn mot muren. Det er ved tilbygg fra 1955 noe fall på terreng mot grunnmur.

Terrengfall mot grunnmur østvegg

Det bør etableres tilfredsstillende fall på terrenget bort fra grunnmuren for å hindre vannansamlinger mot bygningskroppen. Dårlig fall eller flatt terreng inn mot grunnmur øker risikoen for fuktskader i konstruksjonen og kan føre til redusert levetid på bygningsdeler.
