Tilstandsrapport

Boligbygg med flere boenheter

Alexander Kiellands gate 3A , 2000
LILLESTRØM

Rapportdato: 05.05.2026

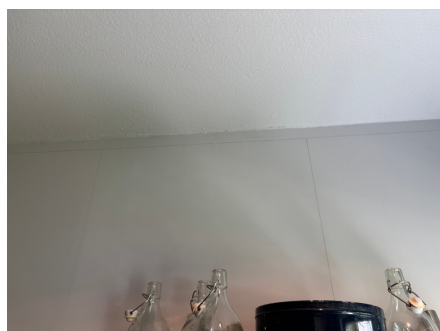
- Overflater har en del slitasjegrad utover det en kan forvente.

Det er observert noen riss i plateskjøter og sår etter dårlig håndverk.

Riss i overgang tak/himling på kjøkken

Mangel full sparkling.

Det bør vurderes utbedring av knirk i gulv og riss i plateskjøter for å hindre videre forringelse av overflatene og redusere risiko for økt slitasje eller skader over tid.

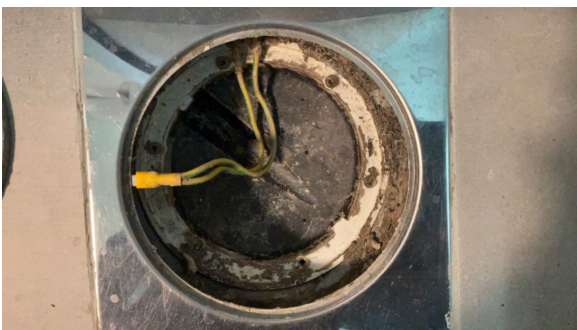
Kontroll av sluk.
