# Tilstandsrapport

Våningshus

Midtbugutua 35, 2848 SKREIA

Befaringsdato: 26.05.2025

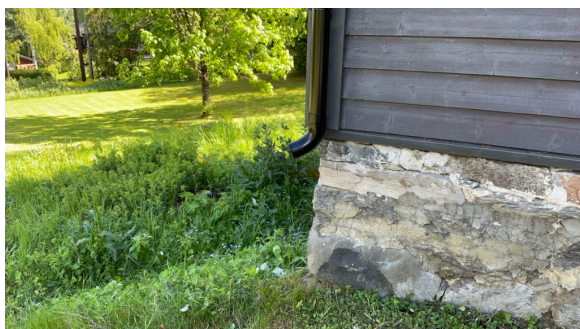
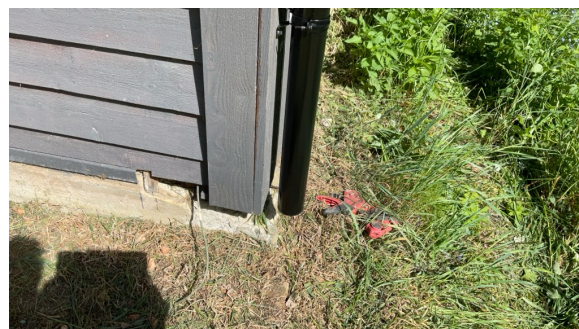
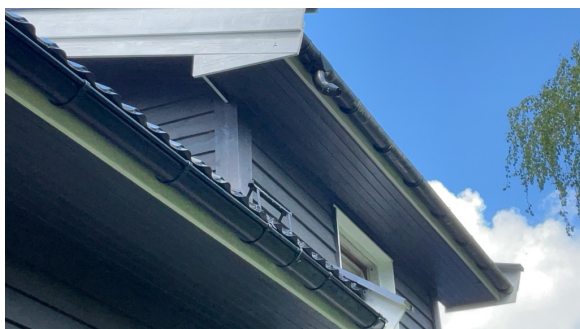
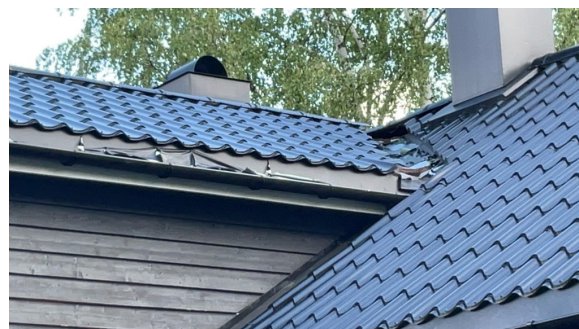
## Vurdering av avvik:

Avskalling på renner registrert

- Det bør lages system for bortledning av vann fra taknedløp ved grunnmur.
- Det må foretas tiltak for å lukke avviket.

Lokale utbedringer og vedlikehold må påregnes på renner og beslag. Snøfangere bør vurderes/påregnes montert.

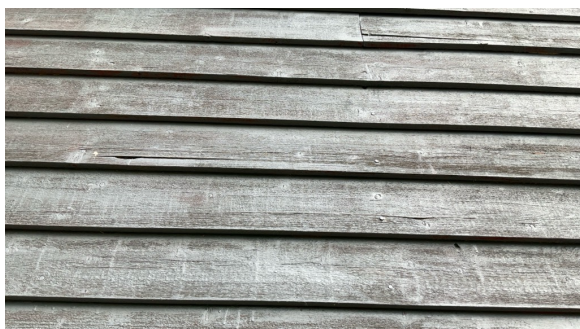
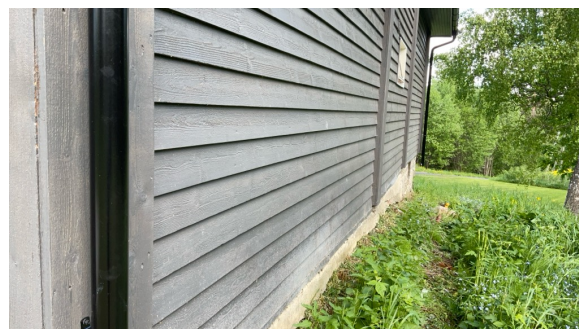
Eksakt tilstand kan ikke kontrolleres uten bygningsmessige inngrep Eldre trevegger kan erfaringsmessig ha skjulte skader, spesielt over grunnmuren og rundt vinduer/dører/gjennomføringer. Lufting av kledningen er ikke iht. dagens anbefalte løsning, men heller ikke dårligere enn normal løsning ved husets byggeår. Lufting av kledningen er ikke iht. dagens anbefalte løsning, men heller ikke dårligere enn normal løsning ved husets byggeår.

Vedlikehold og lokale utbedringer kan være påregnelig. Overflatebehandling av kledning må påregnes.

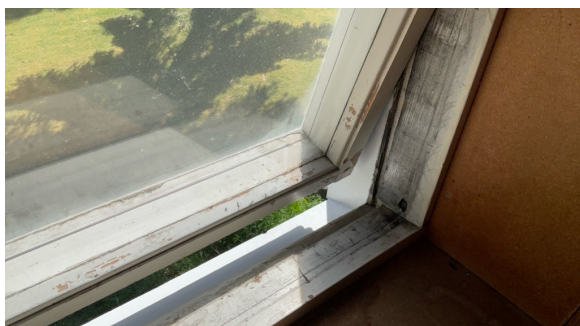
- Karmene i vinduer er slitte og det er sprekker i trevirket.
- Utvendige beslagsløsninger er ikke fagmessig utført.

Eldre vinduer må påregnes skiftet

- Det må påregnes noe vedlikehold og at enkelte vinduer må skiftes ut.
- Andre tiltak:

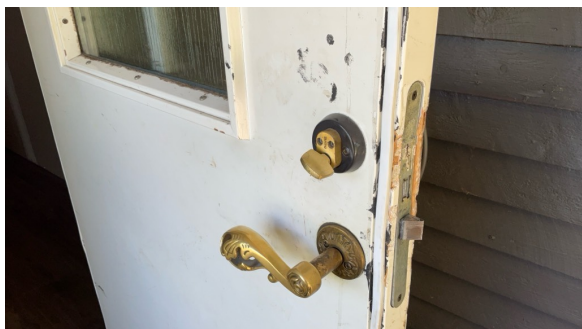
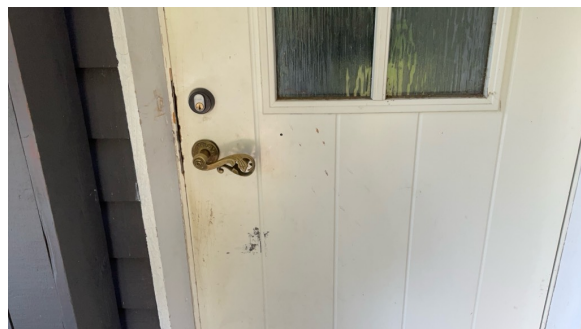
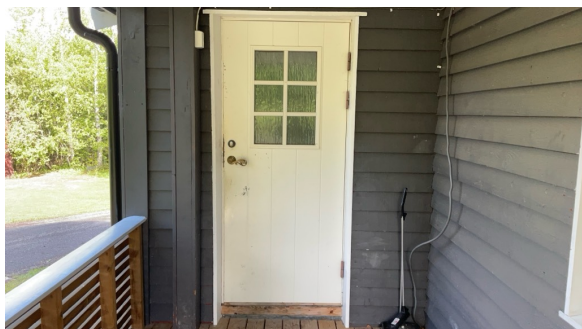
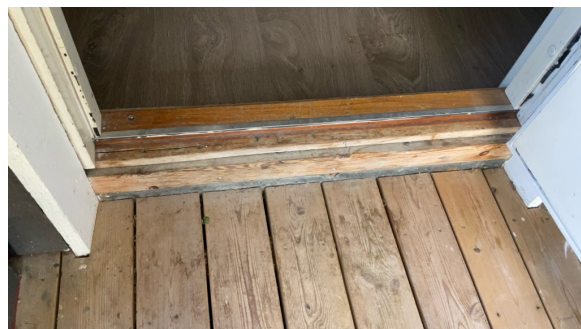
- Det er påvist avvik rundt innsettsdetaljer.
- Karmene i dører er værslitte utvendig og det er sprekker i trevirket.

Utskiftning/fornyng bør vurderes.

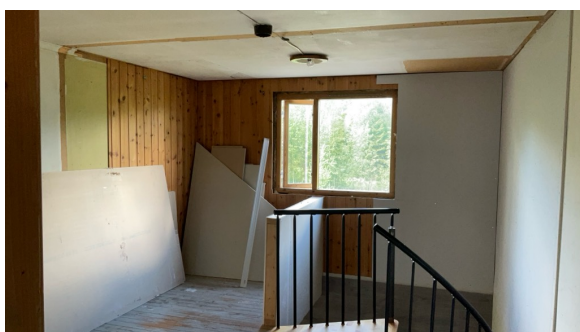
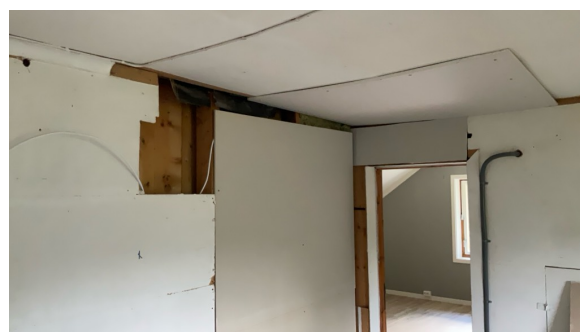
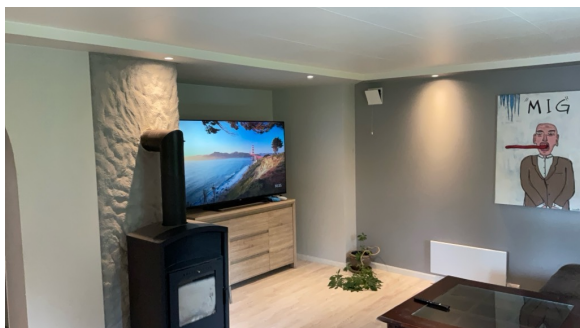
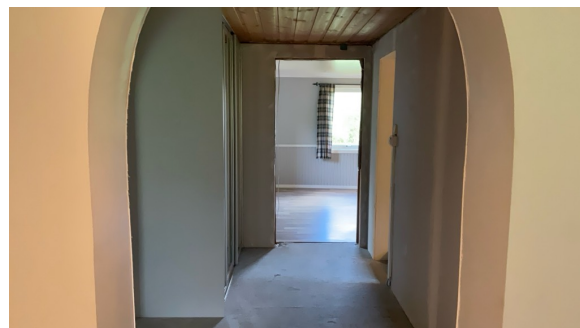
Innvendige overflater er hovedsakelig preget av: Gulv: Laminat. Teppebelegg. Vegg: Trepanel. Malte glatte flater. Himling: Himlingsplater. Malte glatte flater. Trepanel. Det kan være enkelte skader/slitasjer som betraktes som mindre overflateskader. Slike skader blir ikke spesifisert, vurdert eller bemerket. Det er gjenstående arbeider i de fleste oppholdsrom og påkostninger må påregnes.

- Det er stedvis påvist synlige skader på overflater.
- Overflater har en del slitasjegrad utover det en kan forvente.

Det er påregnelig med utskiftninger/utbedringer og ferdigstillelse av påbegynte arbeider.

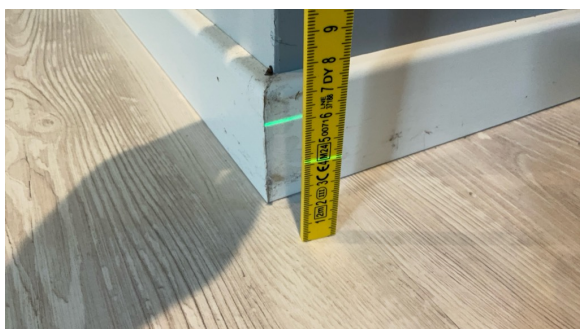
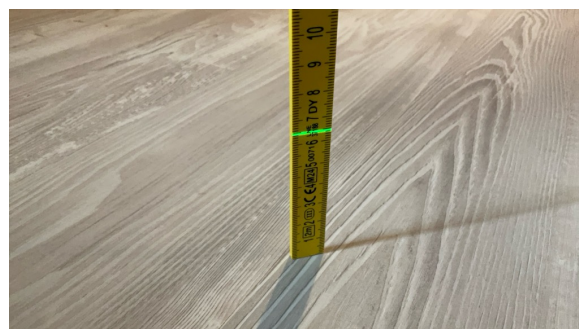
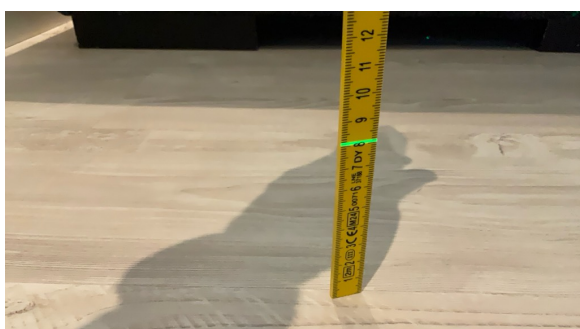
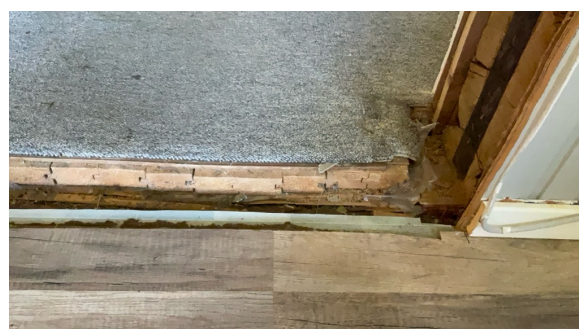
- Målt høydeforskjell på over 30 mm gjennom hele rommet. Tilstandsgrad 3 gis med bakgrunn i standardens krav til godkjente måleavvik.

Det er påvist totalt høydeavvik over 30mm. Eksakt tilstand kan ikke kontrolleres uten bygningsmessige inngrep. Takstmann anbefaler ytterligere undersøkelser.

Endel uferdige arbeider gjenstår.

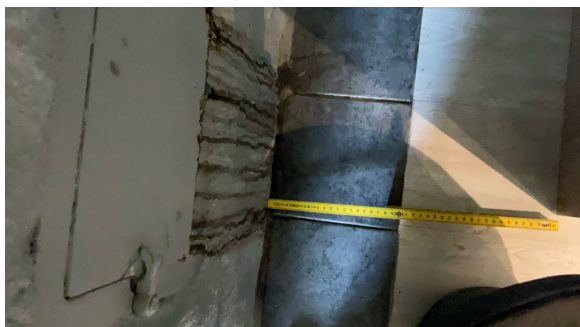
Avstand mindre enn 30 cm til brennbart materiale fra sotluke.

- Det anbefales å montere ildfast plate under luker på pipe.

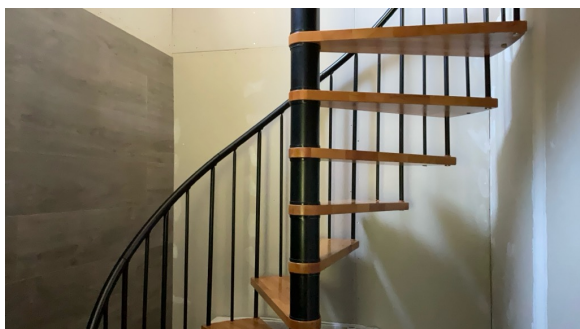
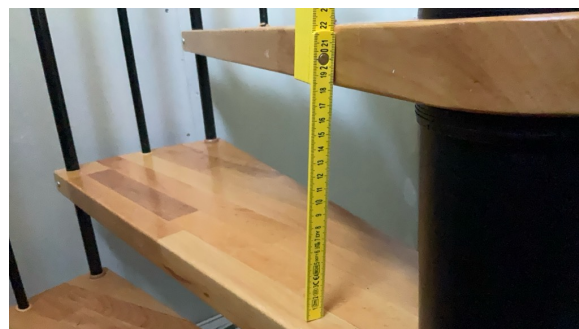
Svingtrapp i metall og trinn i treverk mellom etasjene.

- Innfestingen av trappen bør undersøkes nærmere og foreta nødvendige tiltak.
- Åpninger er såpass store at det ut ifra sikkerhetsmessige forhold anbefales å lage mindre åpninger.

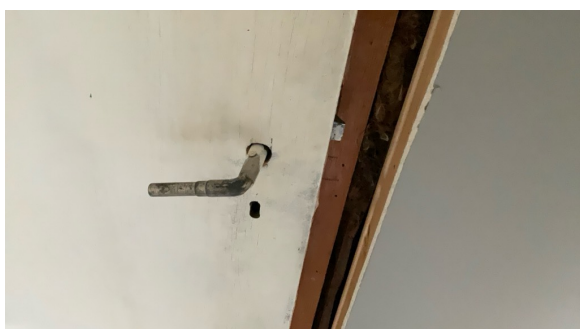
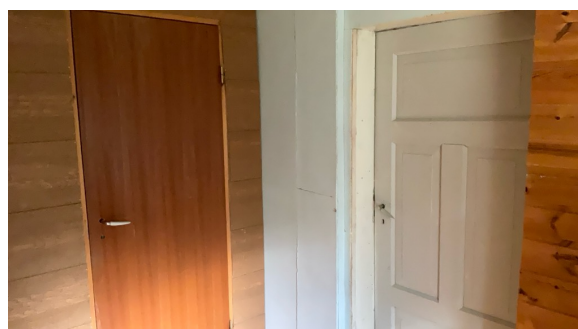
- Det er påvist avvik som tilsier at det bør foretas tiltak på enkelte dører.

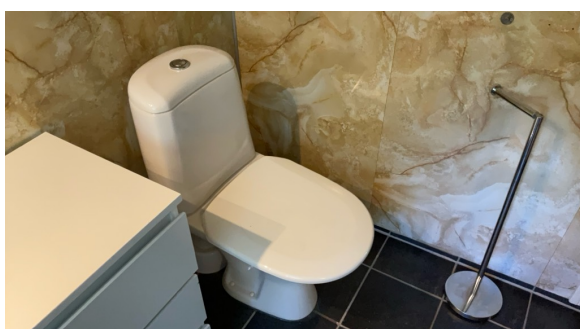
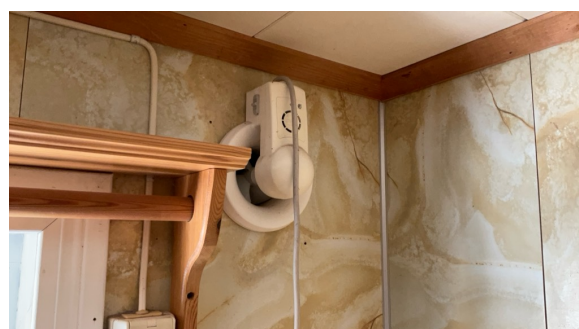
Rommet har forventet brukstid oppnådd og står foran full rehabilitering. Rommet kan likevel ha levetid igjen, dette avhenger av bruksintensitet og påkjenning. Det anbefales å fortsatt dusje i kabinett slik at direkte vann/fukt på konstruksjonene unngås og å følge med for å inngå skader da dette plutselig kan oppstå i eldre våtrom.

Vurdering er basert på anbefalt brukstid/levetid og at våtrom av eldre årganger normalt ikke er bygget for dagens bruk. Tilstandsgrad 3 gis med bakgrunn i at mer enn halvparten av forventet brukstid for våtrommet er oppnådd. Det er nå ingen symptomer på funksjonssvekkelse, men dette må påregnes ut fra alder, påkjenning og bruk. Ved fortsatt bruk anbefales tett kabinett for å hindre påkjenninger i form av vann/fukt direkte på konstruksjonene. Vær oppmerksom på at dette er en risikokonstruksjon med høy skadefrekvens og store konsekvenser.

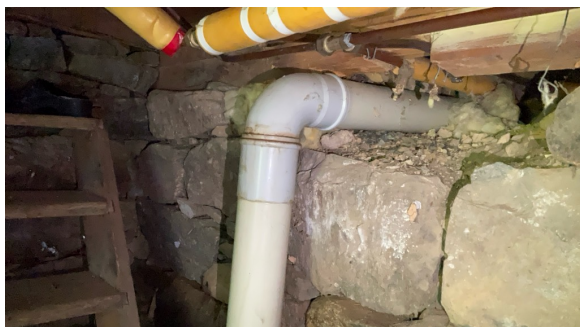
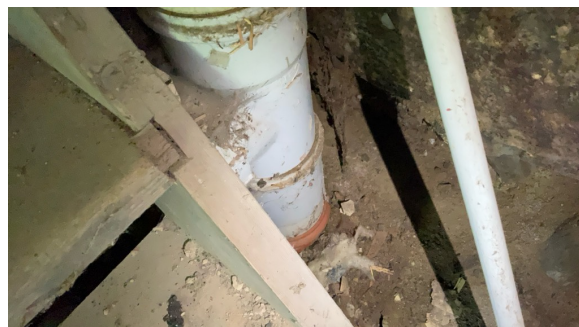
Synlige avløpsrør i: Plast. VVS anlegg er ikke den bygningssakkyndiges kompetanseområde. Det gjøres oppmerksom på at herværende kontrollen kun er en stikkprøvekontroll, og gir ingen garanti for at anlegget er feilfritt.

- Det er ikke behov for utbedringstiltak siden anlegget fungerer i dag, men ut ifra alder kan skader plutselig oppstå på eldre anlegg.

- I forbindelse med oppgradering av våtrom vil det være naturlig med utskiftning av rør.

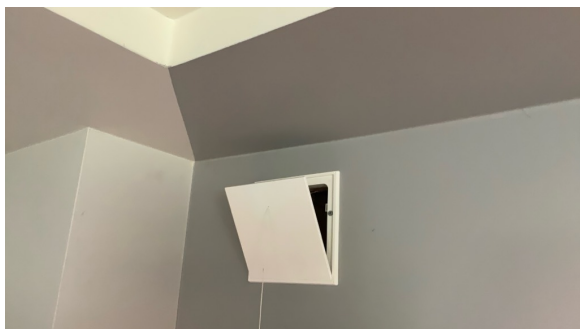
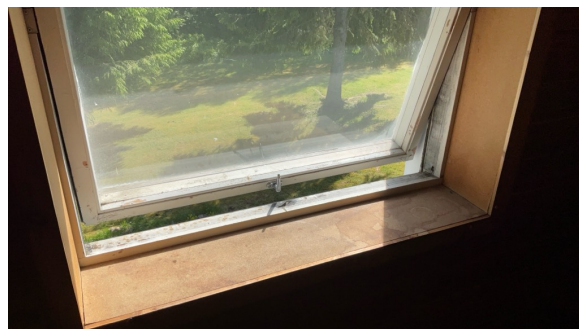
- Det er påvist mangelfull ventilasjon på ett eller flere rom i boligen.

Ventilasjonen i boligen tilfredsstiller ikke dagens krav til klima og miljø. Boligen fungerer med dette avviket, men det bør vurderes energibesparende tiltak. Kun en ventil i stue er registrert.

- Det bør etableres veggventiler/vindusventiler i alle oppholdsrom som ikke har det.

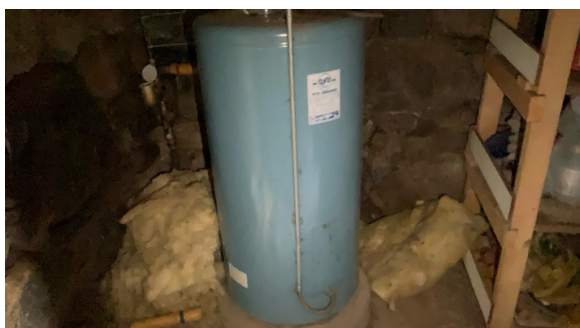
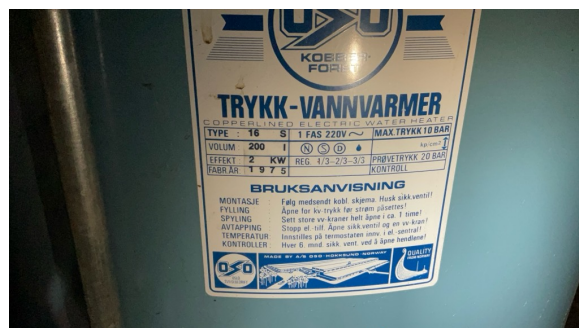
Varmtvannsbereider på ca. 200 liter. Normal levetid for varmtvannsbereidere er ca. 20 år. Det er ikke påvist tilfredsstillende el-tilkobling av varmtvannstank.

Ingen tiltak nødvendig umiddelbart, men ut fra forventet brukstid kan det bli behov for reparasjoner/ utskiftinger.

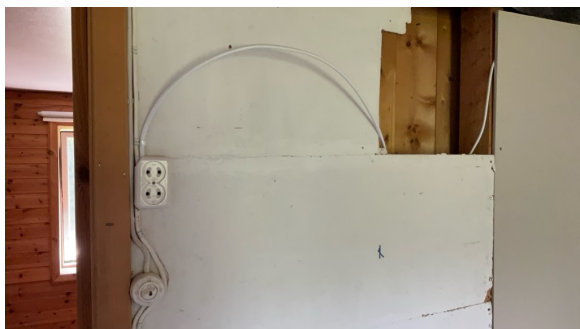
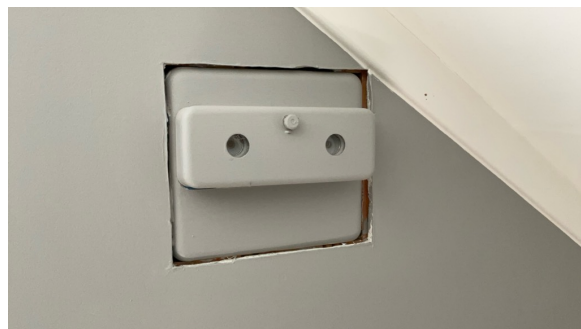
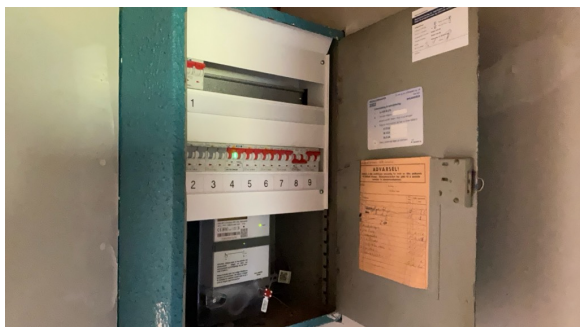
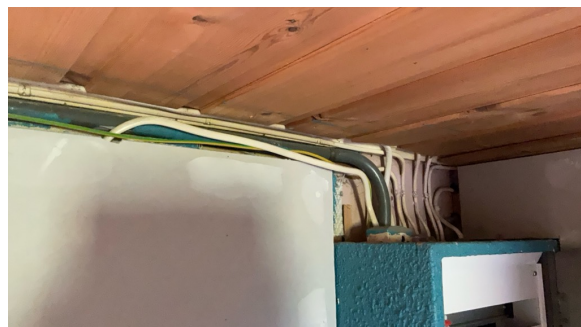
Bygningssakkyndig er ikke el. fagmann og det er ikke foretatt kontroll av det elektriske anlegget. Kontroll utført av sertifisert EL-kontrollør/takstmann anbefales derfor på generelt grunnlag. Det vil alltid kunne finnes avvik ved nøye gjennomgang av anlegget av fagperson selv om jeg ikke har sett dette eller kommentert det her. Kostnader til retting vil kunne påregnes. Kapasitet på kurser bør vurderes av kjøpere, da man vil ha individuelle behov og dette påvirkes av bruksmønsteret i boligen. Deler av el-anlegget er ikke jordnet.

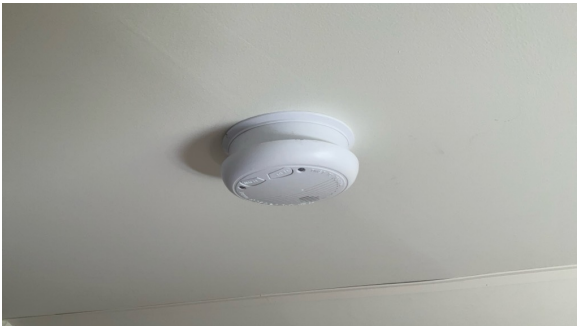
1. Er det mangler for brannslukningsutstyr i boligen iht. forskriftskrav på søknadstidspunktet, men minst Byggeforskrift 1985?  
**Ja Ingen brannslukker registrert**
2. Er det skader på brannslukkingsutstyr eller er apparatet eldre enn 10 år?  
**Ja Brannslukker ihht forskrift må monteres**
3. Er det mangler på røykvarsler i boligen iht. forskriftskrav på søknadstidspunktet, men minst Byggeforskrift 1985?  
**Ukjent**
4. Er det skader på røykvarslere?  
**Ukjent**
