Midtbugutua 35, 2848 SKREIA

**Enebolig med landlig og  
barnevennlig beliggenhet -  
sjarmerende våningshus - eldre  
uthus - tomt på ca. 23,9 daa.**

| Tilstandsrapport ..... | 47 |

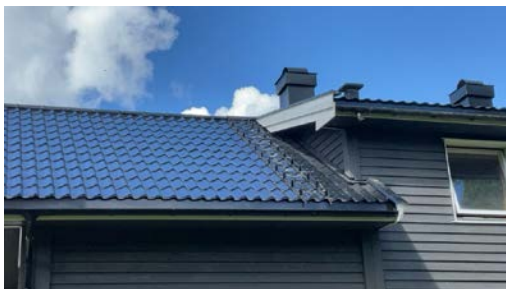
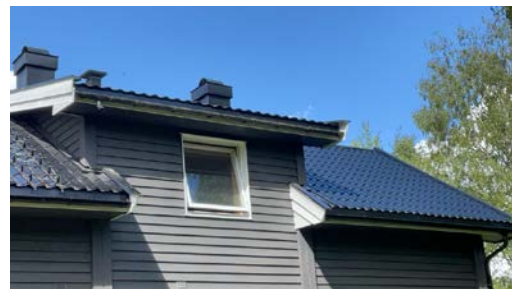
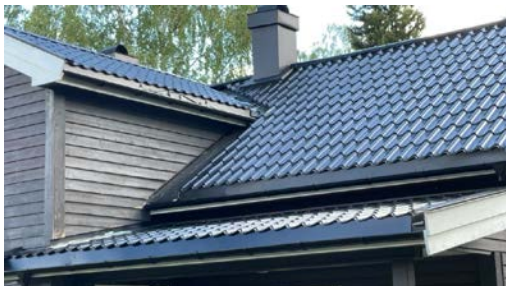
### 1 TO 2 Nedløp og beslag

Utvendige beslag, takrenner og nedløp i metall. Vindskier og toppbord i treverk. Takrenner, nedløp og beslag med normal bruksslitasje. Det bemerkes at kontrollen ble utført fra bakkenivå. Ingen store avvik ble registrert, bortsett fra normal bruksslitasje. Det var oppholdsvær på befaringsdagen, slik at renner og nedløpsrørens funksjon var vanskelig å stadfeste med sikkerhet. Det er behov for jevnlig kontroll av eldre takrenner, nedløpsrør og beslag.

- Det bør lages system for bortledning av vann fra taknedløp ved grunnmur.
- Det må foretas tiltak for å lukke avviket.

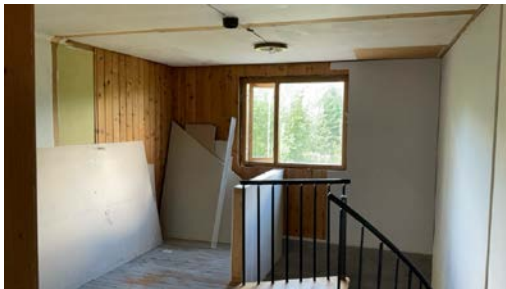
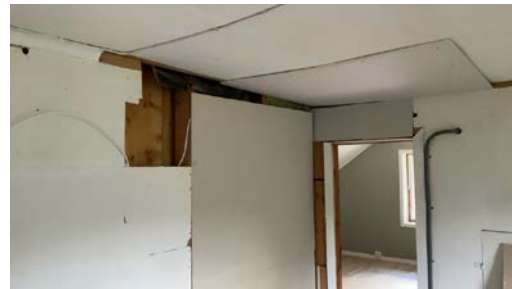
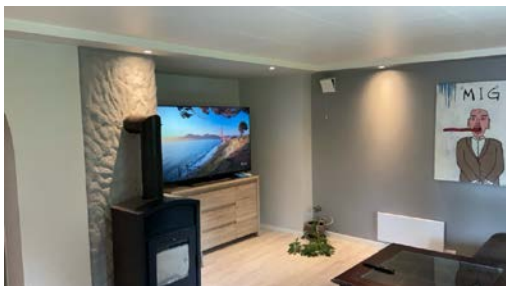
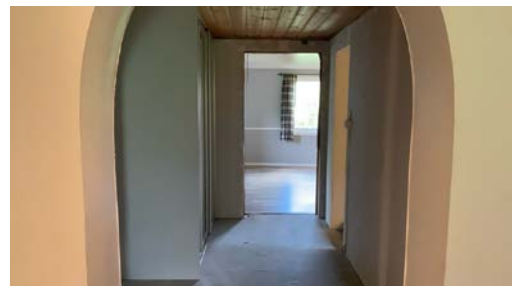
## TG 3 Etasjeskille/gulv mot grunn

Etasjeskille er utført i trekonstruksjoner. Målt høydeforskjell på over 15 mm gjennom hele rommet. Tilstandsgrad 2 gis med bakgrunn i standardens krav til godkjente måleavvik.

- Målt høydeforskjell på over 30 mm gjennom hele rommet. Tilstandsgrad 3 gis med bakgrunn i standardens krav til godkjente måleavvik.

Det er påvist totalt høydeavvik over 30mm. Eksakt tilstand kan ikke kontrolleres uten bygningsmessige inngrep. Taksmann anbefaler ytterligere undersøkelser.

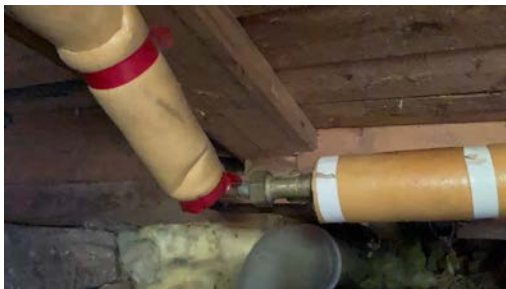
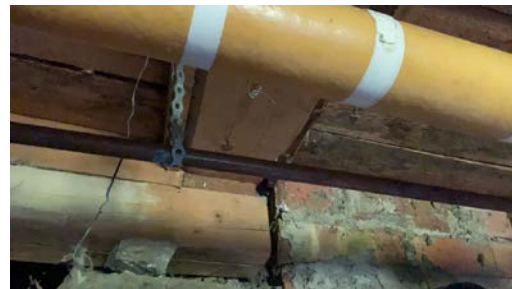
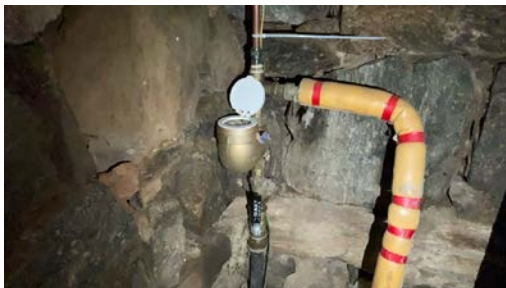
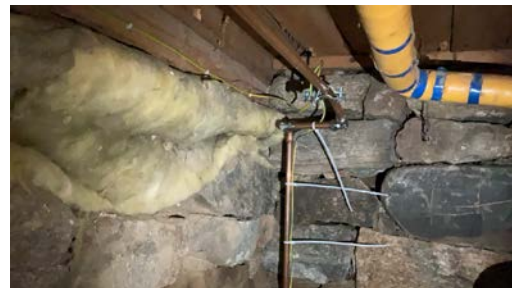
### TG 2 Avløpsrør

Synlige avløpsrør i: Plast. VVS anlegg er ikke den bygningssakkyndiges kompetanseområde. Det gjøres oppmerksom på at herværende kontrollen kun er en stikkprøvekontroll, og gir ingen garanti for at anlegget er feilfritt.

Avløpsanlegget oppfyller sin tiltenkte funksjon. Normal levetid for installasjoner er ca. 30-50 år, men kan variere avhengig av rørmateriale, egenskapene til avløpsvann og vedlikeholdet. Sanitærinstallasjoner er blant de delene i en bygning som har kortest levetid, er vanskeligst å vedlikeholde, og forårsaker flest vann- og fuktskader. Erfaring viser at hele sanitærinstallasjonen skiftes minst en til to ganger i løpet av bygningens levetid. Anlegget er ikke teknisk vurdert. Bunnledningene og utvendige ledninger er nedgravd og ikke tilgjengelig for inspeksjon.

- Det er ikke behov for utbedringstiltak siden anlegget fungerer i dag, men ut ifra alder kan skader plutselig oppstå på eldre anlegg.

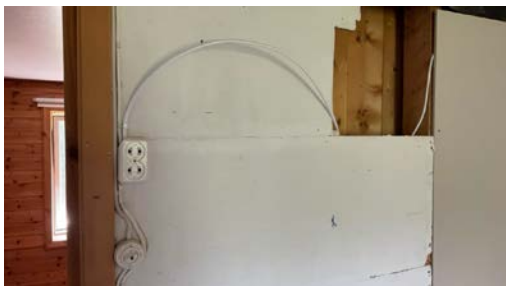
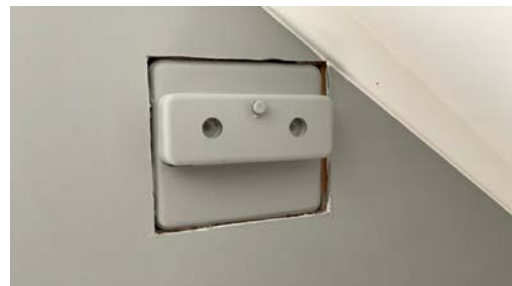
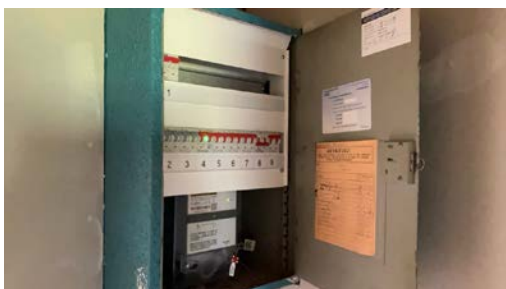
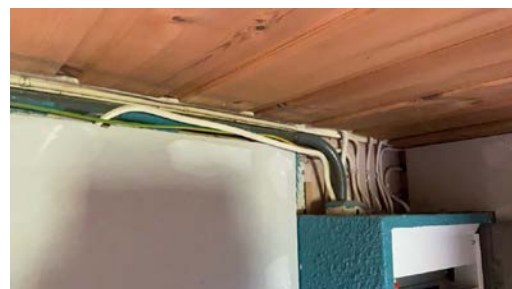
Bygningssakkyndig er ikke el. fagmann og det er ikke foretatt kontroll av det elektriske anlegget. Kontroll utført av sertifisert EL-kontrollør/takstmann anbefales derfor på generelt grunnlag. Det vil alltid kunne finnes avvik ved nøye gjennomgang av anlegget av fagperson selv om jeg ikke har sett dette eller kommentert det her. Kostnader til retting vil kunne påregnes. Kapasitet på kurser bør vurderes av kjøpere, da man vil ha individuelle behov og dette påvirkes av bruksmønsteret i boligen. Deler av el-anlegget er ikke jordnet.
