Tilstandsrapport

Enebolig

Dalbyvegen 45, 2386 BRUMUNDDAL

Befaringsdato: 05.08.2024

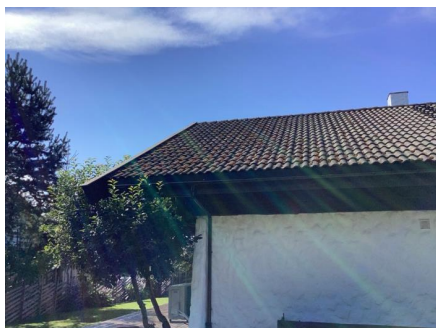
Selgers opplysning:
Mose er sprøytet og skal bli borte ved nedbør.

- Overvåk tilstanden jevnlig. For å få tilstandsgrad 0 eller 1 må tekingen skiftes ut, men tidspunktet for når dette er nødvendig er vanskelig å si noe om.

Utbedringer kan gjøres lokalt for å forlenge brukstiden til tekingen. Det bør allikevel påregnes utskiftning av teking da risikoen for lekkasjer er høy på eldre tekinger. Generelt behov for vedlikehold, oppgraderinger og utbedringer.

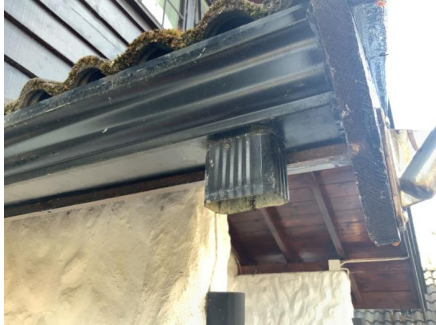
Mangler nedløp fra takrenne på garasjedel.

Behov for vedlikehold, oppgraderinger og utbedringer.

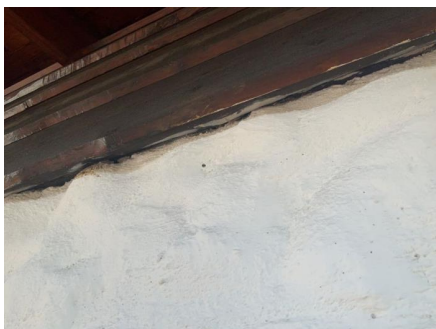
Eksakt tilstand kan ikke sjekkes uten bygningsmessige inngrep. Eldre trevegger kan erfaringsmessig ha skjulte skader, spesielt over grunnmuren og under vinduer. Det er observert åpninger i utvendig komplettering som øker risikoen for at mus kan komme inn. Deler av bygningsdelen er skjult, har en alder som øker sannsynligheten for skjulte feil og har brukt opp mye av sin forventede brukstid. Tilstandsgrad gitt pga. nevnte forhold.

Ingen lufting av kledning.

- Det bør foretas tiltak for å bedre lufting av kledningen.

Behov for vedlikehold. Det kan utføres lokale tiltak som forlenger brukstiden av ytterveggen/kledningen, dette må vurderes opp mot ønsket tilstand og hvilken langsiktige planer man har for boligen. For å gjøre en bedre vurdering bør man åpne konstruksjon for å se hva som skjuler seg bak synlige forhold. Manglende lufting gir økt risiko for fuktskader i konstruksjonen.

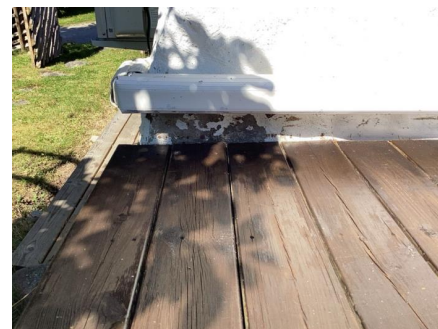
Malingsflask på vegg.

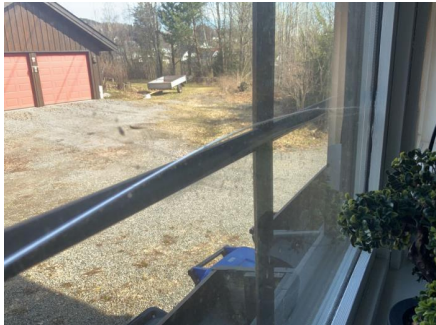
- Det er påvist noen glassruter som er punktert eller sprukne.
- Karmene i vinduer er slitte og det er sprekker i trevirket.

Sprukket vindu på soverom i 1. etasje.

- Vinduer med punkterte/sprukne glass må påregnes skiftes ut, enten hele vinduet eller kun selve glassene.

Trevirkets dimensjoner endrer seg ved skiftende fuktforhold. Overflatebehandlingen betyr derfor svært mye for levetiden til vinduer og dører av tre. Vedlikeholdsintervallene avhenger av overflatebehandlingen og hvor værutsatt vinduene eller dørene står. Innvendige fuktforhold spiller også en viss rolle for vedlikeholdshyppigheten. Overflatebehandlingen på vinduene bør kontrolleres årlig. Det gjelder også vinduer som leveres ferdig overflatebehandlet fra fabrikk. Eventuelle feil eller mangler bør utbedres omgående. Kontroller vinduenes funksjon, hengsler, vridere og juster om nødvendig. Godt vedlikehold forlenger brukstiden. For å lukke avviket må det gjøres tiltak.

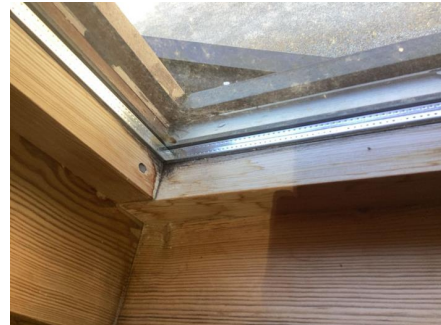
Kondensmerker på enkelte vinduer.

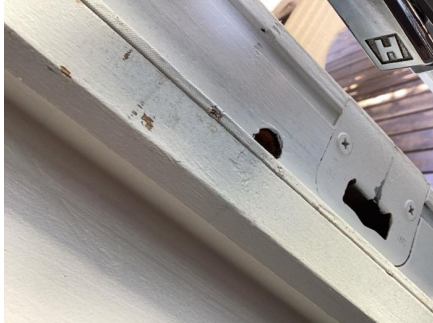
Sprukket tettelist på terrassedør i 1. etasje.

- Det må foretas tiltak for å lukke avviket.

Behov for vedlikehold og utbedring. Om det ikke gjøres tiltak kan brukstiden reduseres.

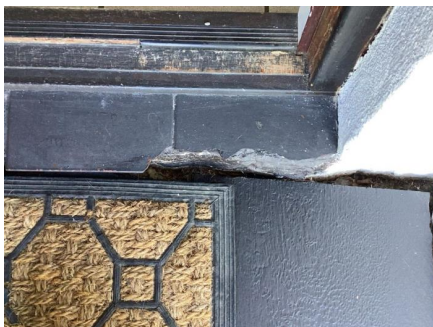
Knekt flis ved inngangsparti.

- Det er ikke krav om utbedring av rekkverkshøyde opp til dagens forskriftskrav.
- Det må foretas tiltak for å lukke avviket.

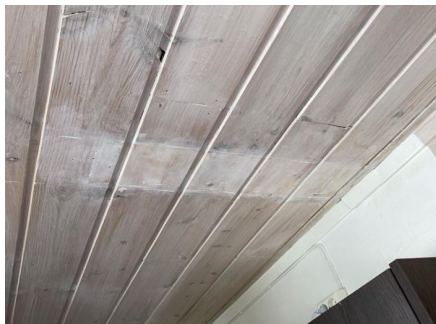
Merker etter tidligere vegg i himling.

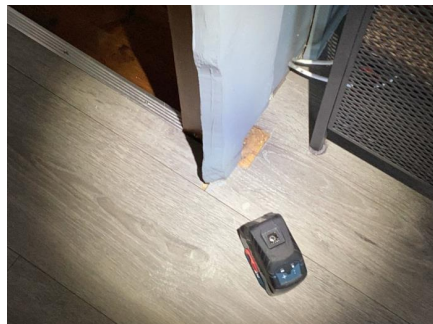
Gulv er feilmontert enkelte steder, endeskjøter er ikke tilstrekkelig forskjøvet. Ikke registrert skade som følge av feilmontering, kan gi kortere brukstid. Bom under flis registrert i entre. Tilstandsgrad gis pga. nevnte forhold.

Manglende håndverksmessig utførelse på deler av arbeid.

- Det må foretas tiltak for å lukke avviket.

Behov for noe vedlikehold og utbedringer.

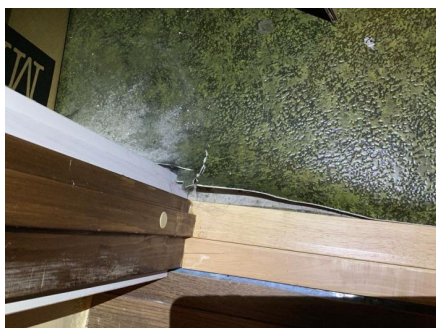
Løst belegg på gulv på bod i kjeller.

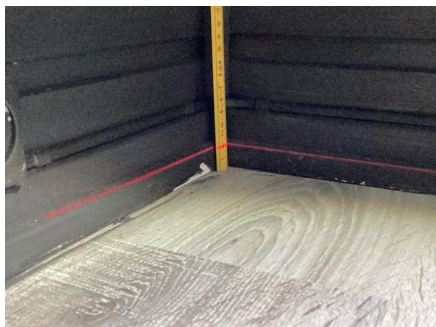
- Målt høydeforskjell på over 15 mm gjennom hele rommet. Tilstandsgrad 2 gis med bakgrunn i standardens krav til godkjente måleavvik.

Erfaringsmessig kan eldre etasjeskiller ha skjulte skader, spesielt over grunnmur og det gjøres oppmerksom på risikoen. Skjevheter i etasjeskiller, dette er normalt byggeåret tatt i betraktning. Deler av bygningsdelen er skjult, har en alder som øker sannsynligheten for skjulte feil og har brukt opp mye av sin forventede brukstid. Tilstandsgrad gis pga. nevnte forhold.

Helningsavvik på 19 mm ble målt på soverom mot sør/øst i loftsetasje.

- For å få tilstandsgrad 0 eller 1 må høydeforskjeller rettes opp. Det vil imidlertid sjelden være økonomisk rasjonelt som et enkeltstående tiltak i en bolig som dette. Dersom boligen en gang skal renoveres, kan man vurdere slike tiltak.

Det er ikke registrert synlige avvik som tilsier at man må påregne umiddelbare tiltak, men da store deler av konstruksjon er skjult anbefaler jeg ytterligere undersøkelser.

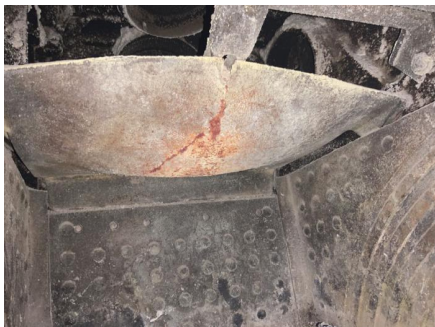
- Ildfast plate mangler på gulvet under sotluke/feieluke på pipe.
- Det er påvist sprekker i ildfast stein inne i ovnen.

Sprukket plate i ovn.

Det anbefales en kontroll av pipe og ildsteder. Det gjøres oppmerksom på at det er det lokale brann- og feiervesen som fører tilsyn med piper og ildsteder i hver enkelt kommune. Ovner og oppvarmingskilder er ikke funksjonstestet av takstmann.

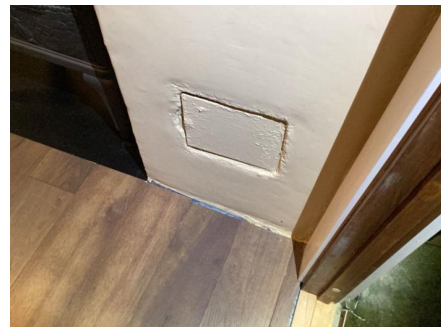
Feieluke på kjellerstue i kjeller.

- Det anbefales å montere ildfast plate under luker på pipe.

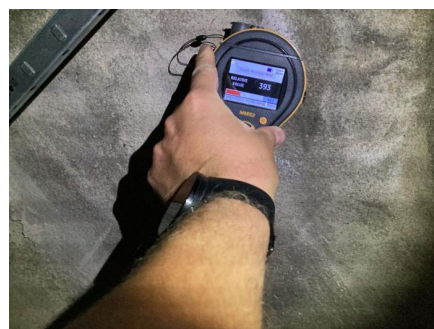
- Det er påvist indikasjoner på noe fuktgjennomtrenging i kjellergulv.
- Det er påvist indikasjoner på noe fuktgjennomtrenging inn i kjellermur.

Fuktopptrekk via fundament og gulv må påregnes på eldre kjellere/underetasjer selv om fuksikring utbedres. Utførede vegger under terreng er å betrakte som en risikokonstruksjon, det vil si en konstruksjon som erfaring viser at har høy skadefrekvens. Hulltaking er utført for å tilfredsstille forskrift. Dette punktet må ses i sammenheng med "drenering, grunnmur og fundamenter". Tilstandsgrad gitt pga. nevnte forhold.

Ved enkle fuktsøk med fuktindikator registrerte jeg unormale verdier.

- Det påviste fuktnivå gir grunn til å overvåke konstruksjonen jevnlig for å se utvikling over tid, og eventuelt foreta tiltak for å unngå fuktskader.

Det anbefales å gjøre ytterligere undersøkelser sammen med overvåkning av konstruksjon for å følge med på evt. utvikling. Deretter kan man bestemme hvilken konkrete tiltak som bør gjøres.

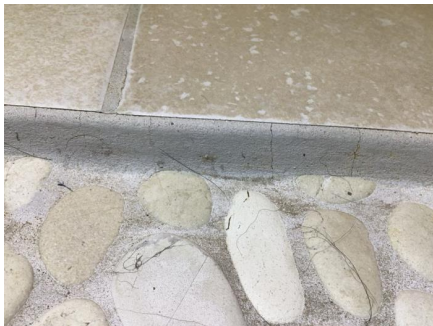
- Det er påvist at flisfuger har riss/sprekker.

Riss i kanten på nedsenk i dusjsone.

Avviket forkorter brukstiden på våtrommet. Konsekvensen av påviste avvik kan for eksempel være redusert brukstid og fuktskader.

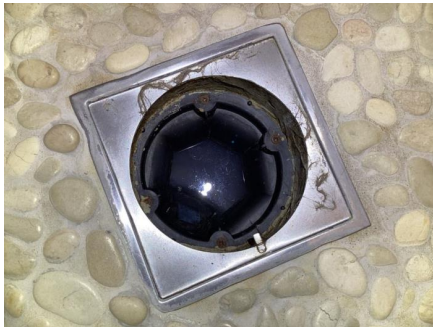
Kontroll av sluk.

- Sluket må sjekkes og rengjøres jevnlig.
- Overvåk tilstanden jevnlig. For å få tilstandsgrad 0 eller 1 må slukløsningen skiftes ut og sannsynligvis må også membransjiktet skiftes/utbedres. Det er imidlertid vanskelig å si noe om tidspunktet for når dette er nødvendig.

Det er viktig å ta hensyn til bruksmønsteret som har vært i boligen, blir bruksmønsteret endret blir også forutsetningene for konstruksjonene endret. Innhent dokumentasjon, om mulig.

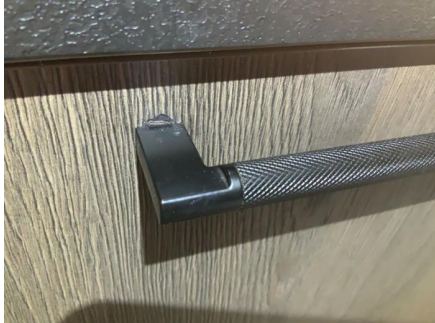
Lite hakk ved håndtak.

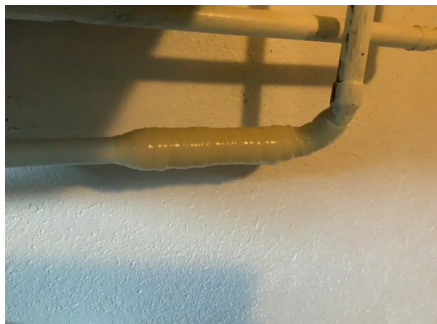
Selgers opplysning:
Det var en liten drypplekkasje fra kobling, denne ble utbedret på egeninnsats.

Jeg anbefaler kontroll av røropplegg utført av fagperson.

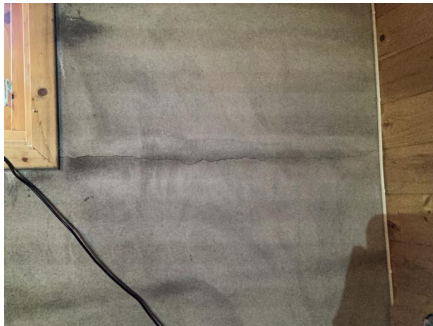
• Det er registrert horisontalriss som er symptom på jordtrykk.

Fundamentering er nedgravd og ikke tilgjengelig for inspeksjon. Dette punktet må ses i sammenheng med "rom under terreng". Deler av bygningsdelen er skjult, har en alder som øker sannsynligheten for skjulte feil og har brukt opp mye av sin forventede brukstid. Malingsflass, avskalling og saltutslag på vegg, dette indikerer fuktvandring i vegger. Tilstandsgrad gitt pga. nevnte forhold.

Sprekk i mur.

Jeg anbefaler ytterligere undersøkelser. Anbefaler å følge med videre utvikling.

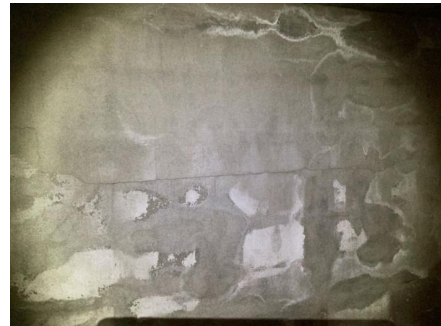
Sprekk i mur.
