Dalbyvegen 45, 2386 BRUMUNDDAL

**BRUMUNDDAL - Romslig og fin
bolig med flott utsikt over Mjøsa |
Barnevennlig | Garasje**

Tilstandsrapport

Befaringsdato: 05.08.2024

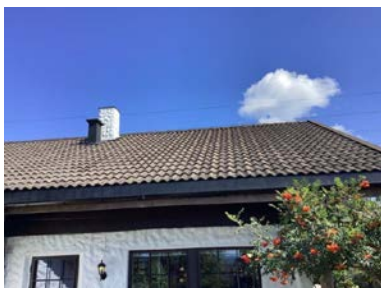
Oversiktsbilde.

- Overvåk tilstanden jevnlig. For å få tilstandsgrad 0 eller 1 må tekkingen skiftes ut, men tidspunktet for når dette er nødvendig er vanskelig å si noe om.

Utbedringer kan gjøres lokalt for å forlenge brukstiden til tekkingen. Det bør allikevel påregnes utskifting av tekking da risikoen for lekkasjer er høy på eldre tekkinger. Generelt behov for vedlikehold, oppgraderinger og utbedringer.

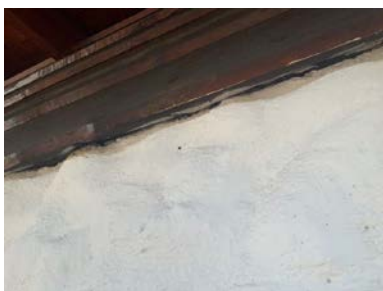
Eksakt tilstand kan ikke sjekkes uten bygningsmessige inngrep. Eldre trevegger kan erfaringsmessig ha skjulte skader, spesielt over grunnmuren og under vinduer. Det er observert åpninger i utvendig komplettering som øker risikoen for at mus kan komme inn. Deler av bygningsdelen er skjult, har en alder som øker sannsynligheten for skjulte feil og har brukt opp mye av sin forventede brukstid. Tilstandsgrad gitt pga. nevnte forhold.

Ingen lufting av kledning.

- Det bør foretas tiltak for å bedre lufting av kledningen.

Behov for vedlikehold. Det kan utføres lokale tiltak som forlenger brukstiden av ytterveggen/kledningen, dette må vurderes opp mot ønsket tilstand og hvilken langsiktige planer man har for boligen. For å gjøre en bedre vurdering bør man åpne konstruksjon for å se hva som skjuler seg bak synlige forhold. Manglende lufting gir økt risiko for fuktskader i konstruksjonen.

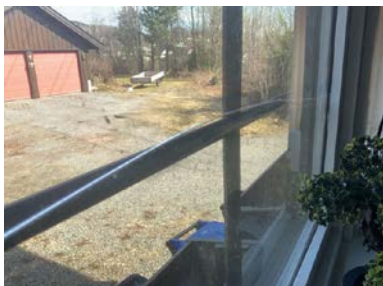
- Det er påvist noen glassruter som er punktert eller sprukne.
- Karmene i vinduer er slitte og det er sprekker i trevirket.

Sprukket vindu på soverom i 1. etasje.

- Vinduer med punkterte/sprukne glass må påregnes skiftes ut, enten hele vinduet eller kun selve glassene.

Trevirkets dimensjoner endrer seg ved skiftende fuktforhold. Overflatebehandlingen betyr derfor svært mye for levetiden til vinduer og dører av tre. Vedlikeholdintervallene avhenger av overflatebehandlingen og hvor værutsatt vinduene eller dørene står. Innvendige fuktforhold spiller også en viss rolle for vedlikeholdshyppigheten. Overflatebehandlingen på vinduene bør kontrolleres årlig. Det gjelder også vinduer som leveres ferdig overflatebehandlet fra fabrikk. Eventuelle feil eller mangler bør utbedres omgående. Kontroller vinduenes funksjon, hengsler, vridere og juster om nødvendig. Godt vedlikehold forlenger brukstiden. For å lukke avviket må det gjøres tiltak.

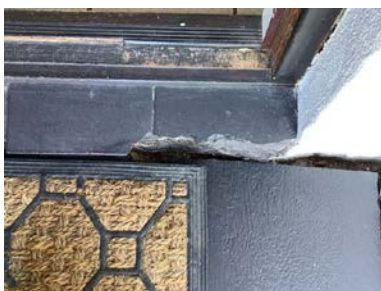
Knekt flis ved inngangsparti.

- Det er ikke krav om utbedring av rekkverkshøyde opp til dagens forskriftskrav.
- Det må foretas tiltak for å lukke avviket.

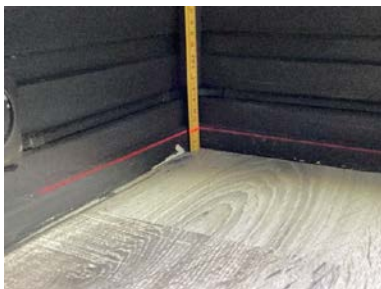
- Målt høydeforskjell på over 15 mm gjennom hele rommet. Tilstandsgrad 2 gis med bakgrunn i standardens krav til godkjente måleavvik.

Erfaringsmessig kan eldre etasjeskiller ha skjulte skader, spesielt over grunnmur og det gjøres oppmerksom på risikoen. Skjevheter i etasjeskiller, dette er normalt byggeåret tatt i betraktning. Deler av bygningsdelen er skjult, har en alder som øker sannsynligheten for skjulte feil og har brukt opp mye av sin forventede brukstid. Tilstandsgrad gis pga. nevnte forhold.

Helningsavvik på 19 mm ble målt på soverom mot sør/øst i loftsetasje.

- For å få tilstandsgrad 0 eller 1 må høydeforskjeller rettes opp. Det vil imidlertid sjelden være økonomisk rasjonelt som et enkeltstående tiltak i en bolig som dette. Dersom boligen en gang skal renoveres, kan man vurdere slike tiltak.

Det er ikke registrert synlige avvik som tilsier at man må påregne umiddelbare tiltak, men da store deler av konstruksjon er skjult anbefaler jeg ytterligere undersøkelser.

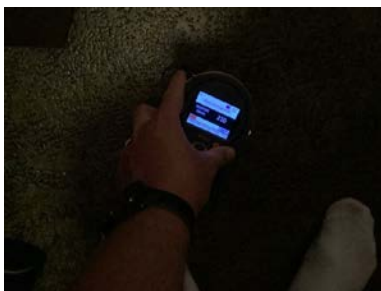
Ved enkle fuktsøk med fuktindikator registrerte jeg ingen unormale verdier.

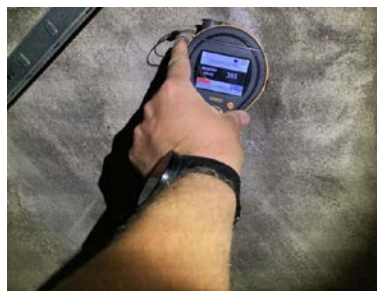
Ved enkle fuktsøk med fuktindikator registrerte jeg unormale verdier.

- Det påviste fuktnivå gir grunn til å overvåke konstruksjonen jevnlig for å se utvikling over tid, og eventuelt foreta tiltak for å unngå fuktskader.

Det anbefales å gjøre ytterligere undersøkelser sammen med overvåkning av konstruksjon for å følge med på evt. utvikling. Deretter kan man bestemme hvilken konkrete tiltak som bør gjøres.

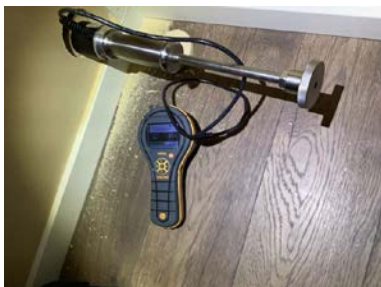
Fuktmåling ble foretatt, jeg målte tørre verdier i konstruksjon.

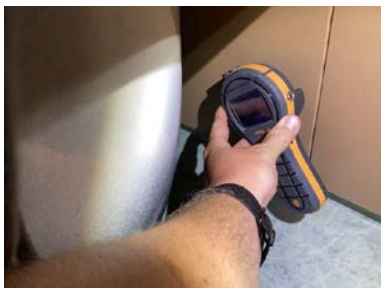
Ved bruk av fuktindikator på utsatte steder registrerte jeg ingen unormale verdier.

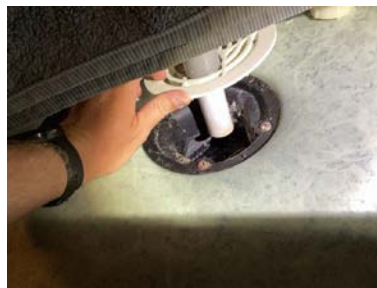
LOFTSETASJE > BAD

Hulltaking er foretatt uten å påvise unormale forhold. Hullet er tatt på det mest hensiktsmessige stedet som var mulig på befaringen og for å tilfredsstille kravet i forskrift.

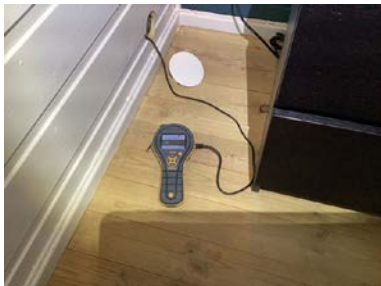
Ved fuktmåling ble det registrert tørre verdier.

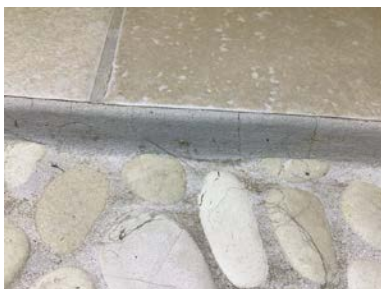
Avviket forkorter brukstiden på våtrommet. Konsekvensen av påviste avvik kan for eksempel være redusert brukstid og fuktskader.

Riss i kanten på nedsenk i dusjsone.

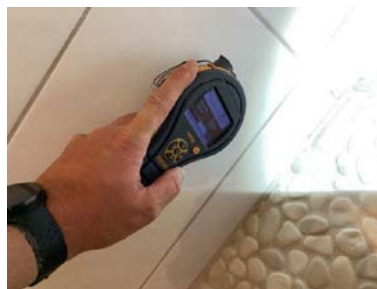
Ved bruk av fuktindikator på utsatte steder registrerte jeg ingen unormale verdier.

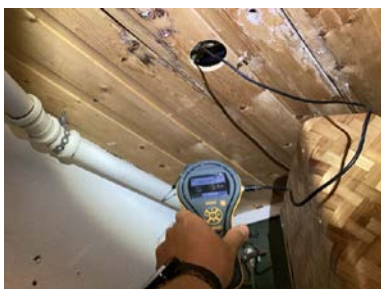
Hulltaking er foretatt i himling under bad, uten å påvise unormale forhold. Hullet er tatt på det mest hensiktsmessige stedet som var mulig på befaringen og for å tilfredsstille kravet i forskrift.

Ved fuktmåling ble det registrert tørre verdier.

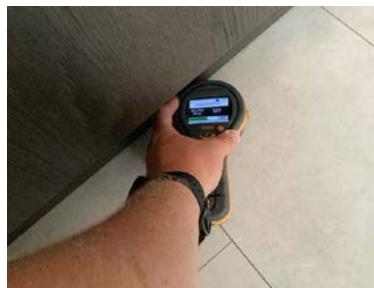
Ved bruk av fuktindikator registrerte jeg ingen unormale verdier.

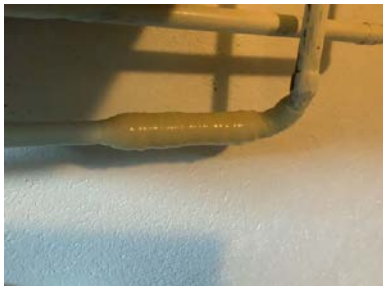
Selgers opplysning:
Det var en liten drypplekkasje fra kobling, denne ble utbedret på egeninnsats.

Jeg anbefaler kontroll av røropplegg utført av fagperson.

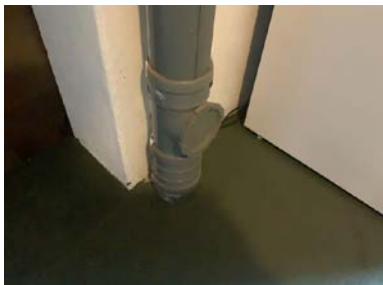
Stakeluke på teknisk rom.

- Det er ikke behov for utbedringstiltak siden anlegget fungerer i dag, men ut ifra alder kan skader plutselig oppstå på eldre anlegg.
- I forbindelse med oppgradering av våtrom vil det være naturlig med utskifting av rør.

Jeg anbefaler kontroll av røropplegg utført av fagperson.

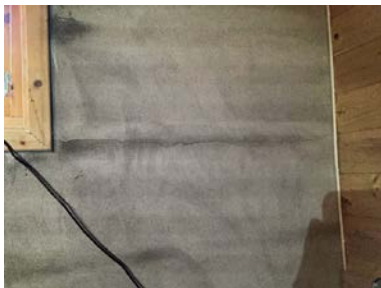
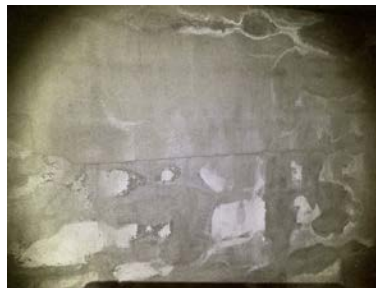
Det er registrert horisontalriss som er symptom på jordtrykk. Fundamentering er

Sprekk i mur.

Jeg anbefaler ytterligere undersøkelser. Anbefaler å følge med videre utvikling.
