Dalbyvegen 45, 2386 BRUMUNDDAL

**BRUMUNDDAL - Familievennlig  
enebolig med flott utsikt over  
Mjøsa - Solrik tomt og gode  
turmuligheter!**

# Tilstandsrapport

Befaringsdato: 05.08.2024

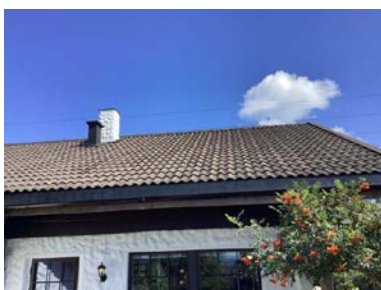
Oversiktsbilde.

- Overvåk tilstanden jevnlig. For å få tilstandsgrad 0 eller 1 må tekingen skiftes ut, men tidspunktet for når dette er nødvendig er vanskelig å si noe om.

Utbedringer kan gjøres lokalt for å forlenge brukstiden til tekingen. Det bør allikevel påregnes utskiftning av teking da risikoen for lekkasjer er høy på eldre tekinger. Generelt behov for vedlikehold, oppgraderinger og utbedringer.

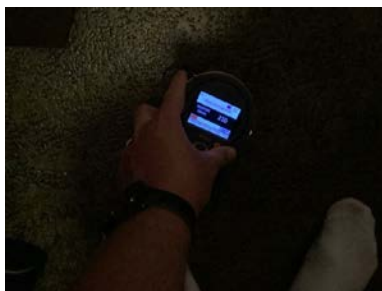
Ved enkle fuktsøk med fuktindikator registrerte jeg ingen unormale verdier.

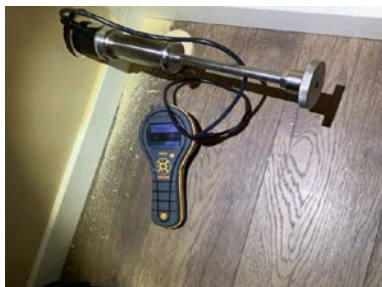
Fuktmåling ble foretatt, jeg målte tørre verdier i konstruksjon.

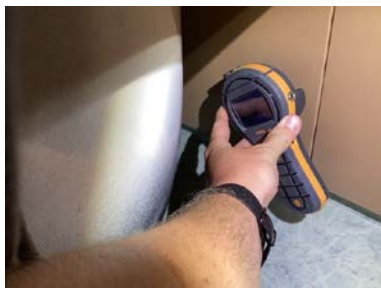
Ved bruk av fuktindikator på utsatte steder registrerte jeg ingen unormale verdier.

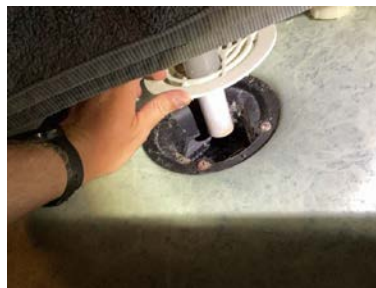
Kontroll av sluk.

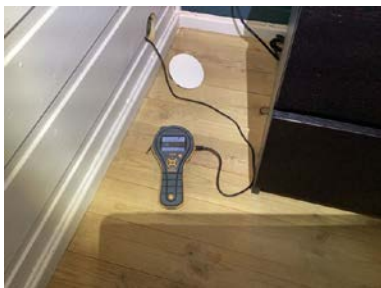
Hulltaking er foretatt uten å påvise unormale forhold. Hullet er tatt på det mest hensiktsmessige stedet som var mulig på befaringen og for å tilfredsstille kravet i forskrift.

Ved fuktmåling ble det registrert tørre verdier.

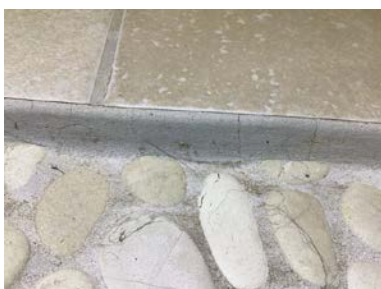
Avviket forkorter brukstiden på våtrommet. Konsekvensen av påviste avvik kan for eksempel være redusert brukstid og fuktskader.

Riss i kanten på nedsenk i dusjsone.

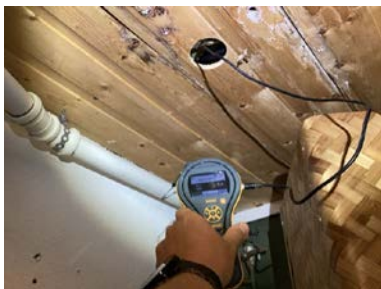
Hulltaking er foretatt i himling under bad, uten å påvise unormale forhold. Hullet er tatt på det mest hensiktsmessige stedet som var mulig på befaringen og for å tilfredsstille kravet i forskrift.

Ved fuktmåling ble det registrert tørre verdier.

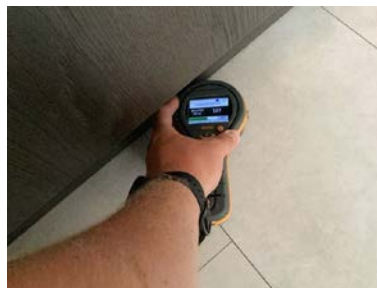
Ved bruk av fuktindikator registrerte jeg ingen unormale verdier.

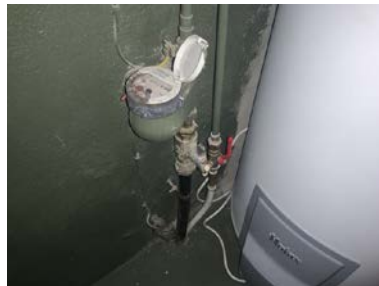
Stoppekran plassert i kjeller.

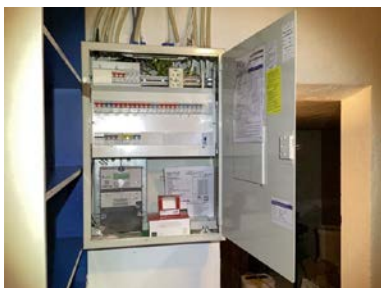
Det har vært utvidet el-kontroll på anlegget, avvik er utbedret.

Sikringsskap lokalisert på teknisk rom.

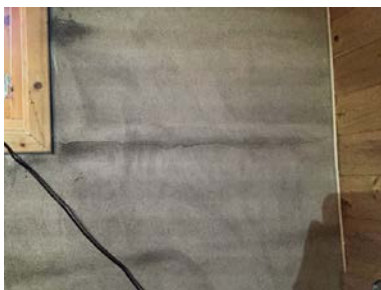
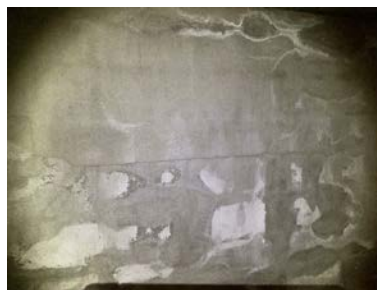
Det er registrert horisontalriss som er symptom på jordtrykk. Fundamentering er nedgravd og ikke tilgjengelig for inspeksjon. Dette punktet må ses i sammenheng med "rom under terreng". Deler av bygningsdelen er skjult, har en alder som øker sannsynligheten for skjulte feil og har brukt opp mye av sin forventede brukstid.

Sprekk i mur.

Jeg anbefaler ytterligere undersøkelser. Anbefaler å følge med videre utvikling.
