# Tilstandsrapport

Enebolig

Dalbyvegen 45, 2386 BRUMUNDDAL

Befaringsdato: 19.08.2025

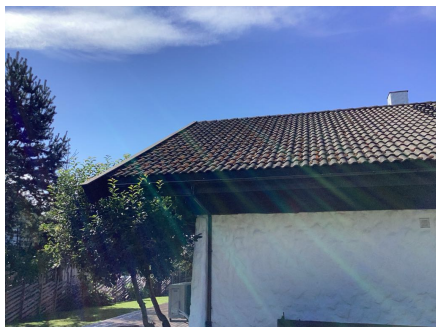
Selgers opplysning:  
Mose er sprøytet og skal bli borte ved nedbør.

- Overvåk tilstanden jevnlig. For å få tilstandsgrad 0 eller 1 må tekkingen skiftes ut, men tidspunktet for når dette er nødvendig er vanskelig å si noe om.

Utbedringer kan gjøres lokalt for å forlenge brukstiden til tekkingen. Det bør allikevel påregnes utskiftning av tekking da risikoen for lekkasjer er høy på eldre tekkinger. Generelt behov for vedlikehold, oppgraderinger og utbedringer.

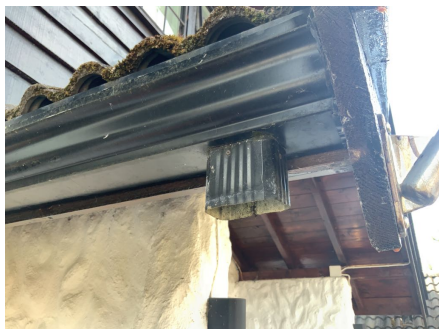
Mangler nedløp fra takrenne på garasjedel.

Behov for vedlikehold, oppgraderinger og utbedringer.

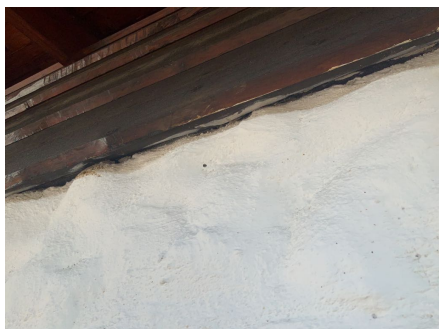
Eksakt tilstand kan ikke sjekkes uten bygningsmessige inngrep. Eldre trevegger kan erfaringsmessig ha skjulte skader, spesielt over grunnmuren og under vinduer. Det er observert åpninger i utvendig komplettering som øker risikoen for at mus kan komme inn. Det tas spesifikt forbehold om at deler av bygningsdelen er skjult, har en alder som øker sannsynligheten for skjulte feil og har brukt opp mye av sin forventede brukstid. Tilstandsgrad gitt pga. nevnte forhold.

Ingen lufting av kledning.

- Det bør foretas tiltak for å bedre lufting av kledningen.

Behov for vedlikehold. Det kan utføres lokale tiltak som forlenger brukstiden av ytterveggen/kledningen, dette må vurderes opp mot ønsket tilstand og hvilken langsiktige planer man har for boligen. For å gjøre en bedre vurdering bør man åpne konstruksjon for å se hva som skjuler seg bak synlige forhold. Manglende lufting gir økt risiko for fuktskader i konstruksjonen.

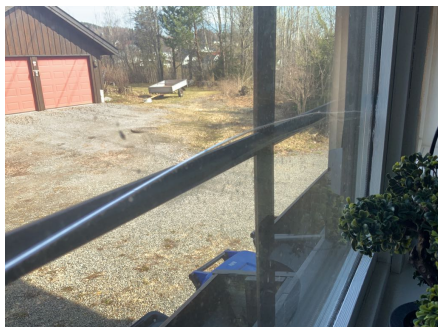
- Det er påvist noen glassruter som er punktert eller sprukne.
- Karmene i vinduer er slitte og det er sprekker i trevirket.

Sprukket vindu på soverom i 1. etasje.

- Vinduer med punkterte/sprukne glass må påregnes skiftes ut, enten hele vinduet eller kun selve glassene.

Trevirkets dimensjoner endrer seg ved skiftende fuktforhold. Overflatebehandlingen betyr derfor svært mye for levetiden til vinduer og dører av tre. Vedlikeholdsintervallene avhenger av overflatebehandlingen og hvor værutsatt vinduene eller dørene står. Innvendige fuktforhold spiller også en viss rolle for vedlikeholdshyppigheten. Overflatebehandlingen på vinduene bør kontrolleres årlig. Det gjelder også vinduer som leveres ferdig overflatebehandlet fra fabrikk. Eventuelle feil eller mangler bør utbedres omgående. Kontroller vinduenes funksjon, hengsler, vridere og juster om nødvendig. Godt vedlikehold forlenger brukstiden. For å lukke avviket må det gjøres tiltak.

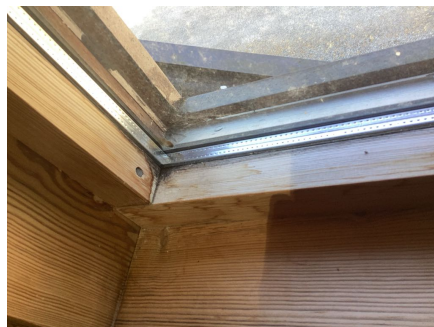
Kondensmerker på enkelte vinduer.

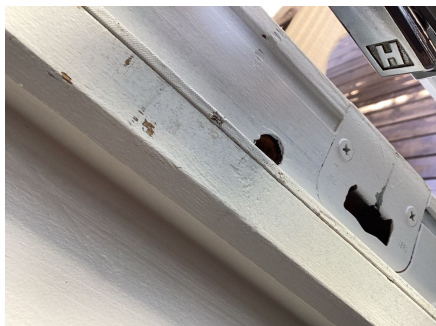
Sprukket tetteliste på terrassedør i 1. etasje.

- Det må foretas tiltak for å lukke avviket.

Behov for vedlikehold og utbedring. Om det ikke gjøres tiltak kan brukstiden reduseres.

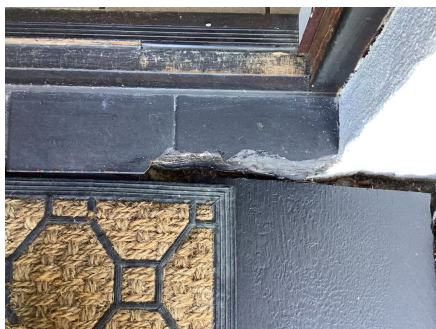
Knekt flis ved inngangsparti.

- Det er ikke krav om utbedring av rekkverkshøyde opp til dagens forskriftskrav.
- Det må foretas tiltak for å lukke avviket.

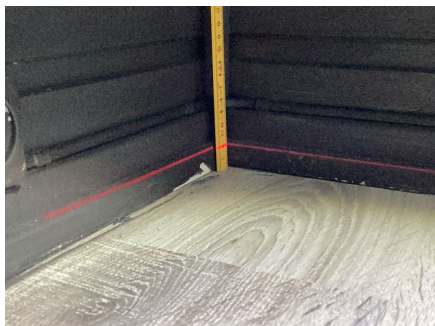
- Målt høydeforskjell på over 15 mm gjennom hele rommet. Tilstandsgrad 2 gis med bakgrunn i standardens krav til godkjente måleavvik.

Erfaringsmessig kan eldre etasjeskiller ha skjulte skader, spesielt over grunnmur og det gjøres oppmerksom på risikoen. Skjevheter i etasjeskiller, dette er normalt byggeåret tatt i betraktning. Det tas spesifikt forbehold om at deler av denne bygningsdelen er skjult, har en alder som øker sannsynligheten for skjulte feil og har brukt opp mye av sin forventede brukstid. Tilstandsgrad gis pga. nevnte forhold.

Helningsavvik på 19 mm ble målt på soverom mot sør/øst i loftsetasje.

Det er ikke registrert synlige avvik som tilsier at man må påregne umiddelbare tiltak, men da store deler av konstruksjon er skjult anbefaler jeg ytterligere undersøkelser. For og utbedre helningsavviket så må etasjeskille rettes opp, det vil imidlertid sjelden være økonomisk rasjonelt som et enkeltstående tiltak i en bolig som dette. Dersom boligen en gang skal renoveres, kan man vurdere slike tiltak.

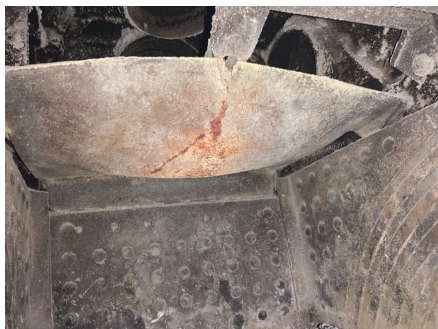
- Ildfast plate mangler på gulvet under sotluke/feieluke på pipe.
- Det er påvist sprekker i ildfast stein inne i ovnen.

Sprukket plate i ovn.

Det anbefales en kontroll av pipe og ildsteder. Det gjøres oppmerksom på at det er det lokale brann- og feiervesen som fører tilsyn med piper og ildsteder i hver enkelt kommune. Ovner og oppvarmingskilder er ikke funksjonstestet av takstmann.

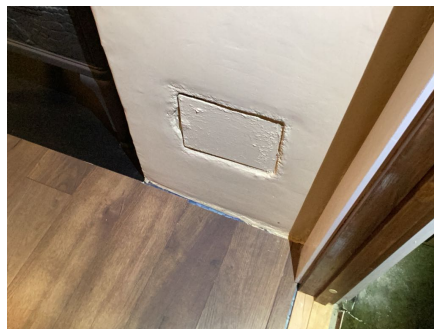
Feieluke på kjellerstue i kjeller.

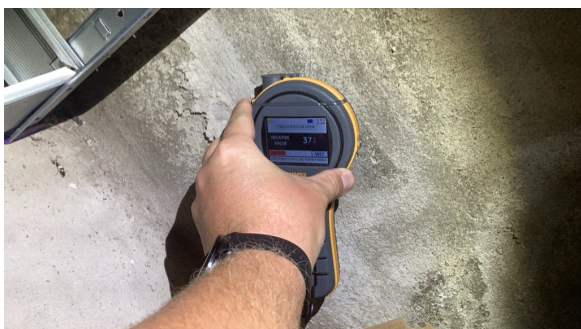
- Det er påvist indikasjoner på noe fuktgjennomtrenging i kjellergulv.
- Det er påvist indikasjoner på noe fuktgjennomtrenging inn i kjellermur.

Fuktopptrekk via fundament og gulv må påregnes på eldre kjellere/underetasjer selv om fuksikring utbedres. Utforede vegger under terreng er å betrakte som en risikokonstruksjon, det vil si en konstruksjon som erfaring viser at har høy skadefrekvens. Hulltaking er utført for å tilfredsstille forskrift. Det tas spesifikt forbehold om at deler av bygningsdelen er skjult, har en alder som øker sannsynligheten for skjulte feil og har brukt opp mye av sin forventede brukstid. Dette punktet må ses i sammenheng med "drenering, grunnmur og fundamenter". Det gjøres oppmerksom på at det kun er tatt et hull for inspeksjon. Derfor tas det spesifikt forbehold om at det kan være en skjult skade i andre deler av rommet. Tilstandsgrad gitt pga. nevnte forhold.

Ved enkle fuksøk med fuktindikator registrerte jeg unormale verdier.

- Det påviste fuktnivå gir grunn til å overvåke konstruksjonen jevnlig for å se utvikling over tid, og eventuelt foreta tiltak for å unngå fuktskader.

Det anbefales å gjøre ytterligere undersøkelser sammen med overvåkning av konstruksjon for å følge med på evt. utvikling. Deretter kan man bestemme hvilken konkrete tiltak som bør gjøres.

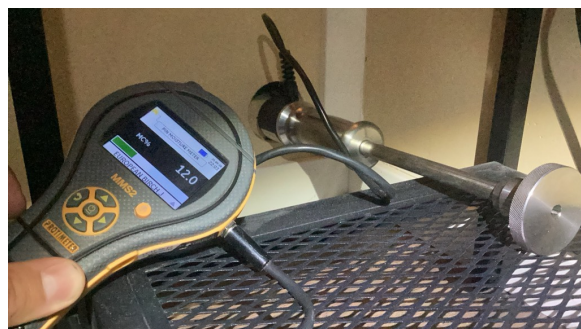
Fuktmåling ble foretatt, jeg målte tørre verdier i konstruksjon.

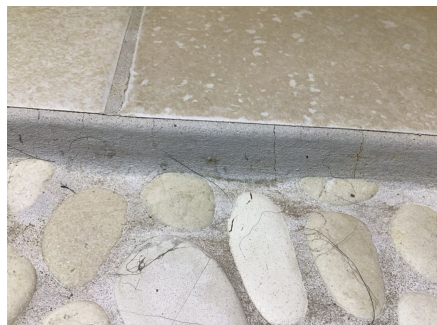
Riss i kanten på nedsenk i dusjsone. Tilstandsgrad gitt pga. nevnte forhold.

Riss i kanten på nedsenk i dusjsone.

Konsekvensen av påviste avvik kan for eksempel være redusert brukstid og fuktskader.

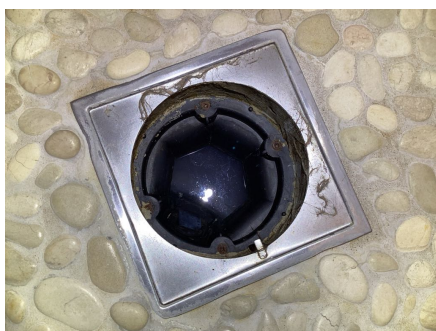
Kontroll av sluk.

- Sluket må sjekkes og rengjøres jevnlig.
- Overvåk tilstanden jevnlig. For å få tilstandsgrad 0 eller 1 må slukløsningen skiftes ut og sannsynligvis må også membransjiktet skiftes/utbedres. Det er imidlertid vanskelig å si noe om tidspunktet for når dette er nødvendig.

Det er viktig å ta hensyn til bruksmønsteret som har vært i boligen, blir bruksmønsteret endret blir også forutsetningene for konstruksjonene endret. Innhent dokumentasjon, om mulig.

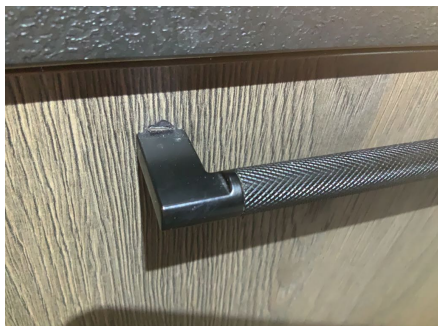
Lite hakk ved håndtak.

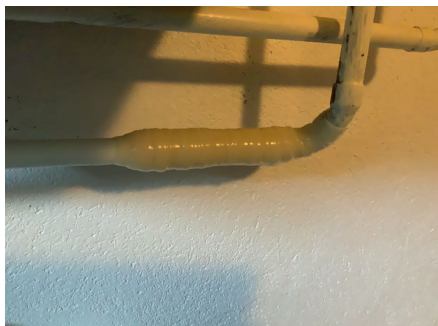
Selgers opplysning:

Det var en liten drypplekkasje fra kobling, denne ble utbedret på egeninnsats.

Jeg anbefaler kontroll av røropplegg utført av fagperson.

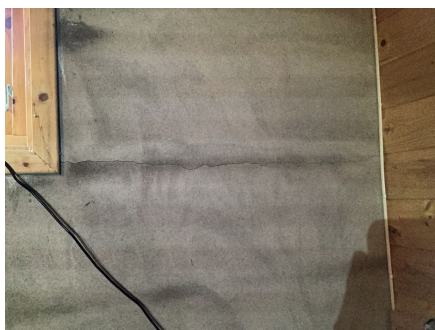
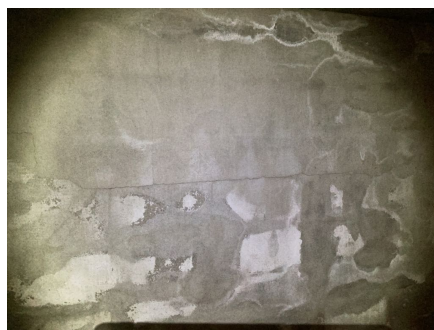
- Det er registrert horisontalriss som er symptom på jordtrykk.

Fundamentering er nedgravd og ikke tilgjengelig for inspeksjon. Dette punktet må ses i sammenheng med "rom under terreng". Det tas spesifikt forbehold om at deler av bygningsdelen er skjult, har en alder som øker sannsynligheten for skjulte feil og har brukt opp mye av sin forventede brukstid. Malingsflass, avskalling og saltutslag på vegg, dette indikerer fuktvandring i vegger. Tilstandsgrad gitt pga. nevnte forhold.

Sprekk i mur.

Jeg anbefaler ytterligere undersøkelser. Anbefaler å følge med videre utvikling.
