Dalbyvegen 45, 2386 BRUMUNDDAL

**BRUMUNDDAL - Familievennlig  
enebolig med flott utsikt over  
Mjøsa - Solrik tomt og gode  
turmuligheter!**

# Tilstandsrapport

Befaringsdato: 19.08.2025

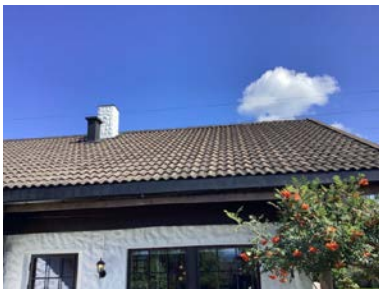
Oversiktsbilde.

- Overvåk tilstanden jevnlig. For å få tilstandsgrad 0 eller 1 må tekkingen skiftes ut, men tidspunktet for når dette er nødvendig er vanskelig å si noe om.

Utbedringer kan gjøres lokalt for å forlenge brukstiden til tekkingen. Det bør allikevel påregnes utskiftning av tekking da risikoen for lekkasjer er høy på eldre tekkinger. Generelt behov for vedlikehold, oppgraderinger og utbedringer.

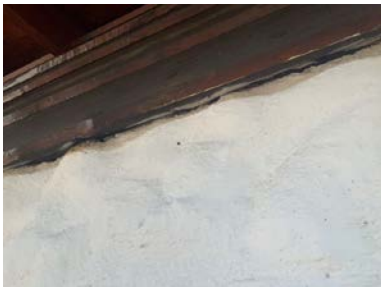
Eksakt tilstand kan ikke sjekkes uten bygningsmessige inngrep. Eldre trevegger kan erfaringsmessig ha skjulte skader, spesielt over grunnmuren og under vinduer. Det er observert åpninger i utvendig komplettering som øker risikoen for at mus kan komme inn. Det tas spesifikt forbehold om at deler av bygningsdelen er skjult, har en alder som øker sannsynligheten for skjulte feil og har brukt opp mye av sin forventede brukstid. Tilstandsgrad gitt pga. nevnte forhold.

Ingen lufting av kledning.

- Det bør foretas tiltak for å bedre lufting av kledningen.

Behov for vedlikehold. Det kan utføres lokale tiltak som forlenger brukstiden av ytterveggen/kledningen, dette må vurderes opp mot ønsket tilstand og hvilken langsiktige planer man har for boligen. For å gjøre en bedre vurdering bør man åpne konstruksjon for å se hva som skjuler seg bak synlige forhold. Manglende lufting gir økt risiko for fuktskader i konstruksjonen.

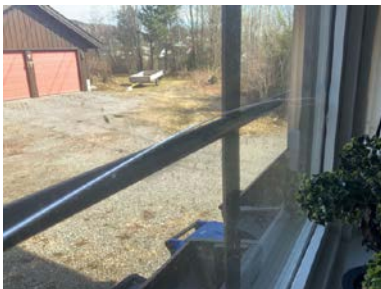
- Det er påvist noen glassruter som er punktert eller sprukne.
- Karmene i vinduer er slitte og det er sprekker i trevirket.

Sprukket vindu på soverom i 1. etasje.

- Vinduer med punkterte/sprukne glass må påregnes skiftes ut, enten hele vinduet eller kun selve glassene.

Trevirkets dimensjoner endrer seg ved skiftende fuktforhold. Overflatebehandlingen betyr derfor svært mye for levetiden til vinduer og dører av tre. Vedlikeholdintervallene avhenger av overflatebehandlingen og hvor værutsatt vinduene eller dørene står. Innvendige fuktforhold spiller også en viss rolle for vedlikeholdshyppigheten. Overflatebehandlingen på vinduene bør kontrolleres årlig. Det gjelder også vinduer som leveres ferdig overflatebehandlet fra fabrikk. Eventuelle feil eller mangler bør utbedres omgående. Kontroller vinduenes funksjon, hengsler, vridere og juster om nødvendig. Godt vedlikehold forlenger brukstiden. For å lukke avviket må det gjøres tiltak.

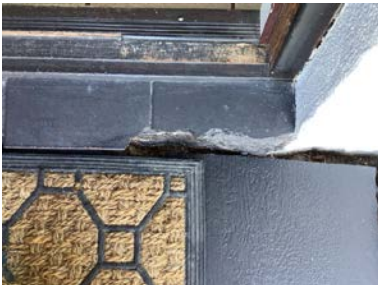
Knekt flis ved inngangsparti.

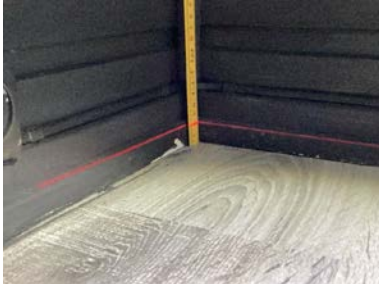
- Målt høydeforskjell på over 15 mm gjennom hele rommet. Tilstandsgrad 2 gis med bakgrunn i standardens krav til godkjente måleavvik.

Erfaringsmessig kan eldre etasjeskiller ha skjulte skader, spesielt over grunnmur og det gjøres oppmerksom på risikoen. Skjevheter i etasjeskiller, dette er normalt byggeåret tatt i betraktning. Det tas spesifikt forbehold om at deler av denne bygningsdelen er skjult, har en alder som øker sannsynligheten for skjulte feil og har brukt opp mye av sin forventede brukstid. Tilstandsgrad gis pga. nevnte forhold.

Helningsavvik på 19 mm ble målt på soverom mot sør/øst i loftsetasje.

Det er ikke registrert synlige avvik som tilsier at man må påregne umiddelbare tiltak, men da store deler av konstruksjon er skjult anbefaler jeg ytterligere undersøkelser. For og utbedre helningsavviket så må etasjeskille rettes opp, det vil imidlertid sjelden være økonomisk rasjonelt som et enkeltstående tiltak i en bolig som dette. Dersom boligen en gang skal renoveres, kan man vurdere slike tiltak.

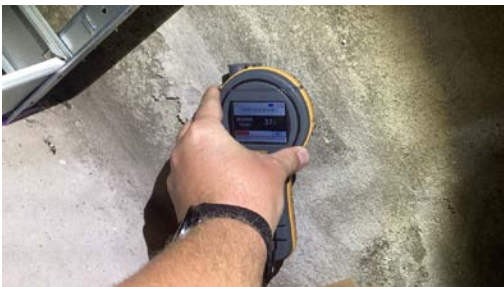
- Det er påvist indikasjoner på noe fuktgjennomtrenging i kjellergulv.
- Det er påvist indikasjoner på noe fuktgjennomtrenging inn i kjellermur.

Fuktopptrekk via fundament og gulv må påregnes på eldre kjellere/underetasjer selv om fuksikring utbedres. Utforede vegger under terreng er å betrakte som en risikokonstruksjon, det vil si en konstruksjon som erfaring viser at har høy skadefrekvens. Hulltaking er utført for å tilfredsstille forskrift. Det tas spesifikt forbehold om at deler av bygningsdelen er skjult, har en alder som øker sannsynligheten for skjulte feil og har brukt opp mye av sin forventede brukstid. Dette punktet må ses i sammenheng med "drenering, grunnmur og fundamenter". Det gjøres oppmerksom på at det kun er tatt et hull for inspeksjon. Derfor tas det spesifikt forbehold om at det kan være en skjult skade i andre deler av rommet. Tilstandsgrad gitt pga. nevnte forhold.

Ved enkle fuktsøk med fuktindikator registrerte jeg unormale verdier.

- Det påviste fuktnivå gir grunn til å overvåke konstruksjonen jevnlig for å se utvikling over tid, og eventuelt foreta tiltak for å unngå fuktskader.

Det anbefales å gjøre ytterligere undersøkelser sammen med overvåkning av konstruksjon for å følge med på evt. utvikling. Deretter kan man bestemme hvilken konkrete tiltak som bør gjøres.

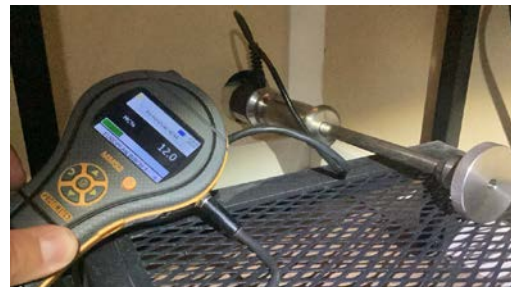
Fuktmåling ble foretatt, jeg målte tørre verdier i konstruksjon.

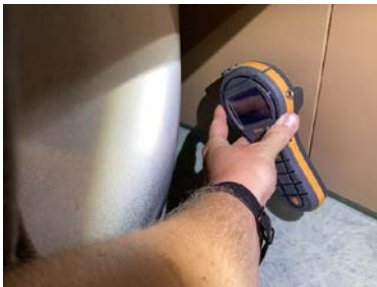
Ved bruk av fuktindikator på utsatte steder registrerte jeg ingen unormale verdier.

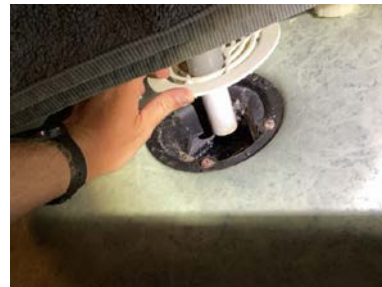
Kontroll av sluk.

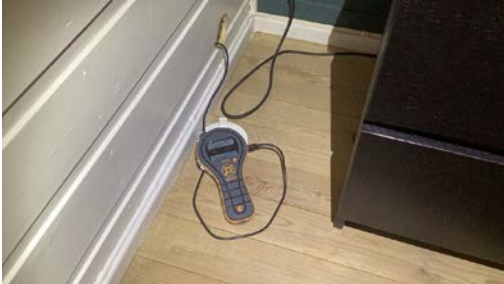
Ved fuktmåling ble det registrert tørre verdier.

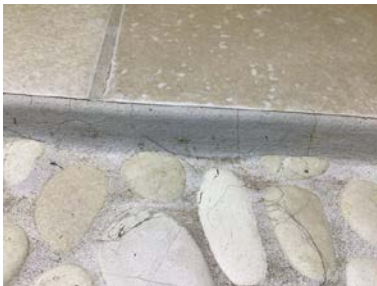
Riss i kanten på nedsenk i dusjsone. Tilstandsgrad gitt pga. nevnte forhold.

Riss i kanten på nedsenk i dusjsone.

Konsekvensen av påviste avvik kan for eksempel være redusert brukstid og fuktskader.

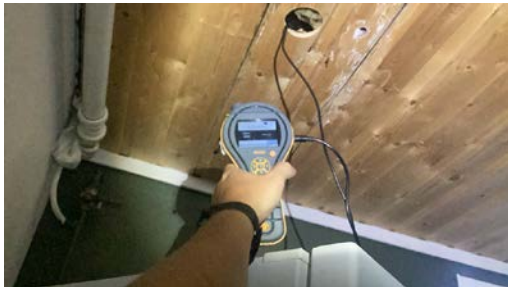
Hulltaking er foretatt i himling under bad, uten å påvise unormale forhold. Hullet er tatt på det mest hensiktsmessige stedet som var mulig på befaringen og for å tilfredsstille kravet i forskrift.

Ved fuktmåling ble det registrert tørre verdier.

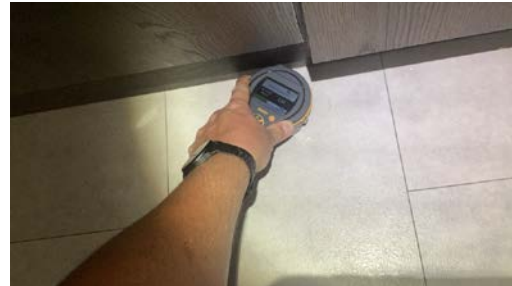
Ved enkle fuktsøk med fuktindikator registrerte jeg ingen unormale verdier.

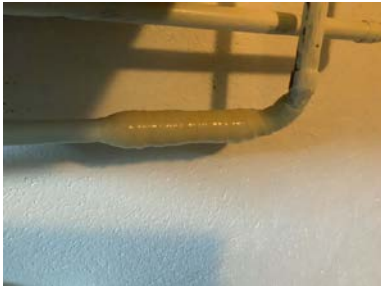
Selgers opplysning:

Det var en liten drypplekkasje fra kobling, denne ble utbedret på egeninnsats.

Jeg anbefaler kontroll av røropplegg utført av fagperson.

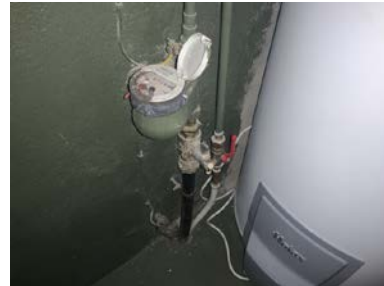
Stoppekran plassert i kjeller.

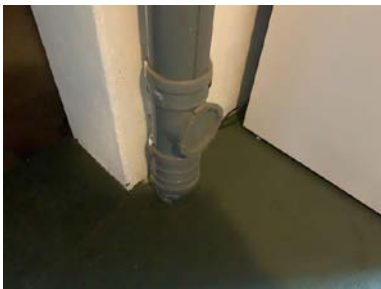
Stakeluke på teknisk rom.

- Det er ikke behov for utbedringstiltak siden anlegget fungerer i dag, men ut ifra alder kan skader plutselig oppstå på eldre anlegg.
- I forbindelse med oppgradering av våtrom vil det være naturlig med utskiftning av rør.

Jeg anbefaler kontroll av røropplegg utført av fagperson.

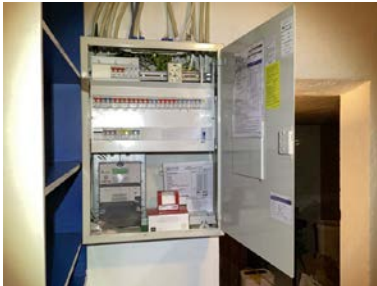
Det har vært utvidet el-kontroll på anlegget, avvik er utbedret.

Sikringsskap lokalisert på teknisk rom.

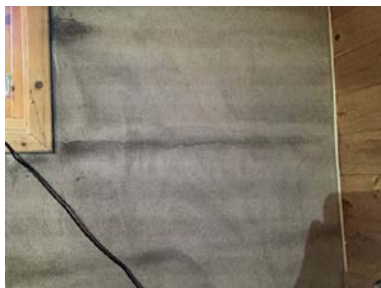
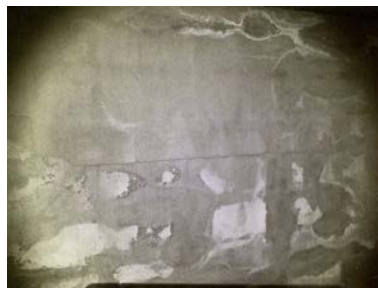
Sprekk i mur.

Jeg anbefaler ytterligere undersøkelser. Anbefaler å følge med videre utvikling.
