# Tilstandsrapport

Rekkehus

Løvetannvegen 2D , 7802 NAMSOS

Befaringsdato: 15.12.2025

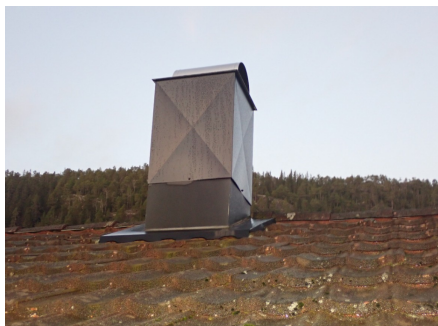
- Mer enn halvparten av forventet brukstid er passert på taktekkingen.
- Mer enn halvparten av forventet brukstid er passert på undertak.
- Det er påvist bulker i enkelte metallplater på taktekking.

Det er mosevekst på taktekkingen.

Mosevekst på taktekkning.

Mosevekst på taktekkingen anbefales fjernet som et vedlikeholdstiltak.

Ytterligere undersøkelser av taktekkingen anbefales fra tak når forholdene gjør det mulig.

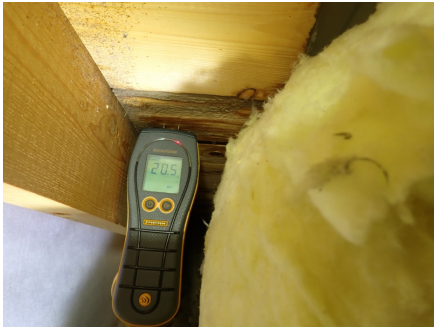
- Det er påvist avvik rundt gjennomføringer i takflaten.
- Det er påvist fuktskjolder/skader i takkonstruksjonen.

Det måles skadelig fukt i undertak ved luftelyre / avtrekk til kjøkkenvifte. Symptom på lekkasje ved gjennomføring i tak.

Det måles fuktig treverk / undertak med takgjennomføring.

- Det må gjøres nærmere undersøkelser.

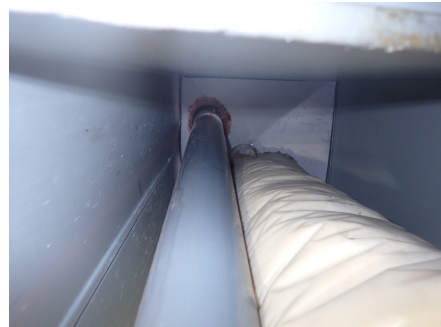
Det er symptomer på utettheter i luftehatt til kloakklufting. Rennerker i utside på rør.

Utettheter i luftelyre / kloakklufting.

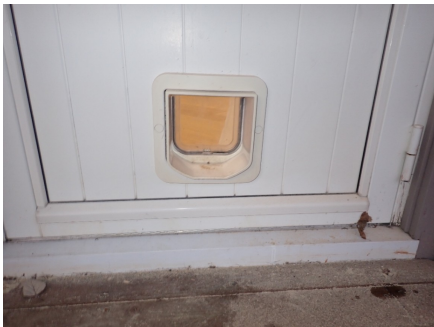
Katteluke i balkongdør.

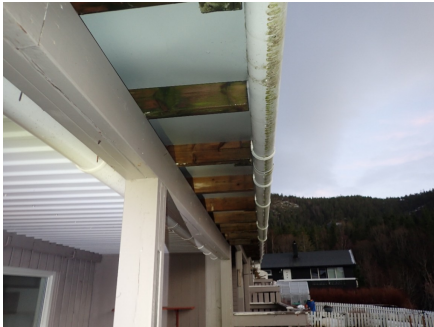
Det registreres lekkasjer i overgangen mellom metallplater under balkong til takrenner.

Utettheter i metallplater / avrenning fra balkong.

Utettheter i overgangen mellom metallplater og takrenner må utbedres.

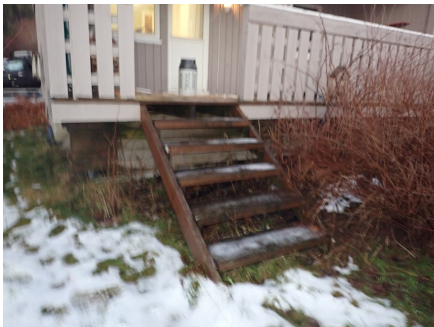
- Det er ikke montert rekkverk.
- Det er avvik:

Det mangler rekkverk i trapp der avstand ned til terrenget er større enn 50 cm

- Tiltak:
- Rekkverk må monteres for å lukke avviket.

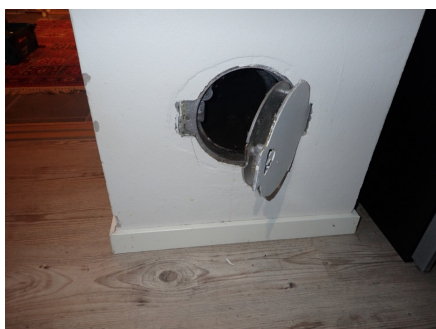
- Det er påvist brennbart materiale nærmere enn 300 mm fra sotluke/feieluke.

Sotluke for nært brennbart materiale.

- Det må foretas tiltak for å lukke avviket.

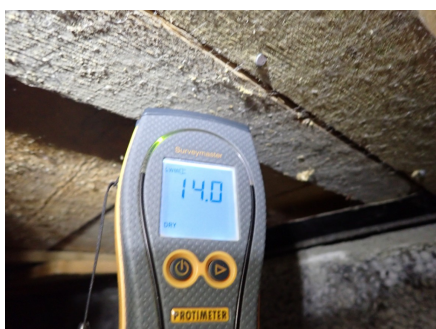
Ingen skadelig fukt målt i etasjeskille på kontrollert sted

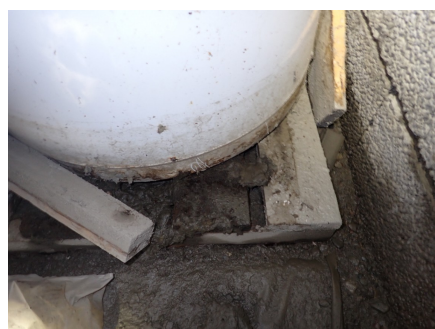
Råte i understøttelse til bereder.

- Andre tiltak:
- Ytterligere undersøkelser må foretas for å få kartlagt tilstanden og omfanget på eventuelle skader.

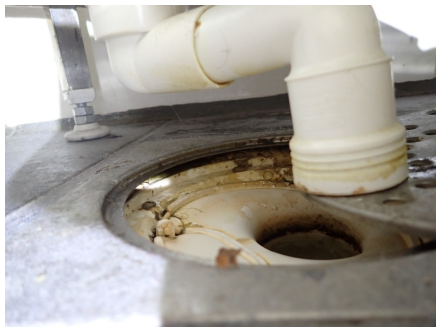
- Det er påvist mangelfull/feil utførelse rundt rørgjennomføringer e.l. som gir fare for fukt i konstruksjonen i våtsone.
- Membran kan ikke konstateres (ikke synlig og det foreligger heller ikke dokumentasjon).
- Mer enn halvparten av forventet brukstid er passert på membranløsningen.
- Sluk har begrenset mulighet for inspeksjon og rengjøring.

Plastsluk under dusjkabinett.

- Det må gjøres nærmere undersøkelser. Manglende membran/tettesjikt medfører risiko for lekkasjer og fukt i konstruksjonen.
- Tilgang til sluk må bedres både for inspeksjon og rengjøring.
- Det er viktig å merke seg at levetiden til en membran varierer basert på kvalitet, installasjon og bruk. Eldre membraner kan bli sprø og sprekke opp, noe som fører til at de mister sin vanntettende funksjon. Dette kan resultere i vannlekkasjer gjennom vegger og gulv og fuktskader.

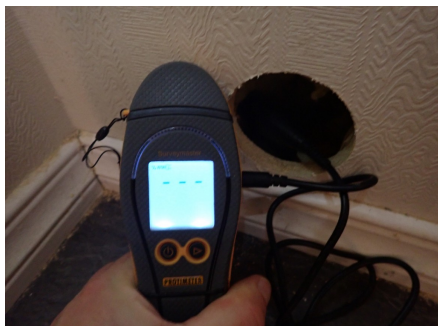
Ingen skadelig fukt i hulltakingen

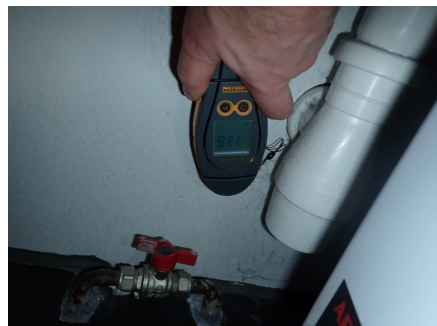
Ingen avvik ved fuktsøk i utsatte soner.

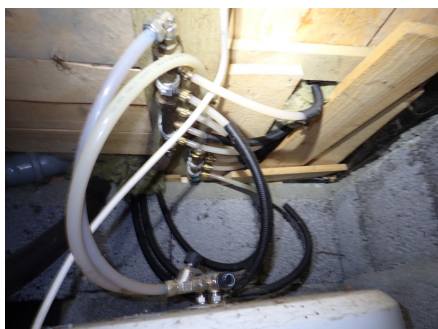
Vannrør i krypkjeller er mangelfullt isolert ved fordelerstokk / bereder.

Uisolerte vannrør i krypkjeller.

Vannrør må isoleres i kalde rom / krypkjeller der dette mangler.

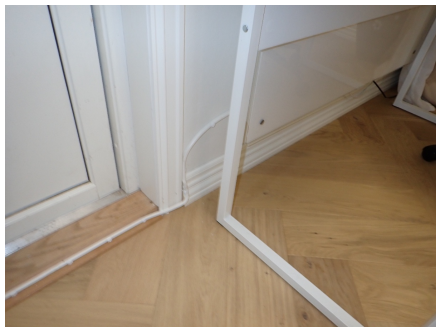
Ufagmessig kabelføring ført foran balkongdør til panelovn.

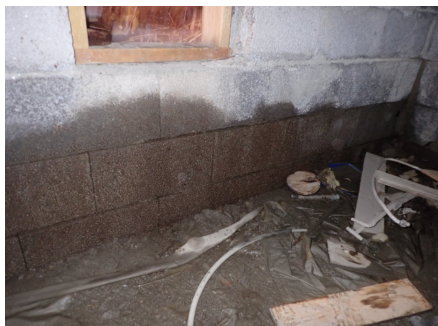
Synlig gjennomslag av fukt i grunnmur.

- Det må foretas nærmere undersøkelser, det kan ikke utelukkes behov for tiltak.

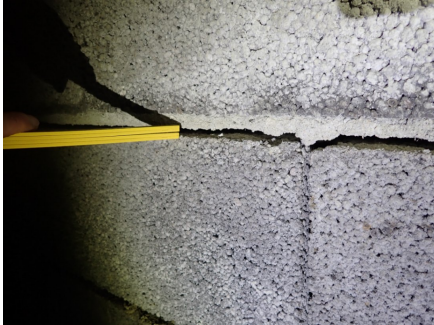
- Det er registrert horisontalriss som er symptom på jordtrykk.
- Det er registrert skråriss som er symptom på setninger.

- Grunnmuren har sprekkdannelser.

Horisontal sprekk i murfuger mellom lecastein.

Sprekker i grunnmur må observeres over tid for å bekrefte eller avkrefte videre utvikling.

Utvendige riss / sprekker må tettes med masse egnet til formålet.

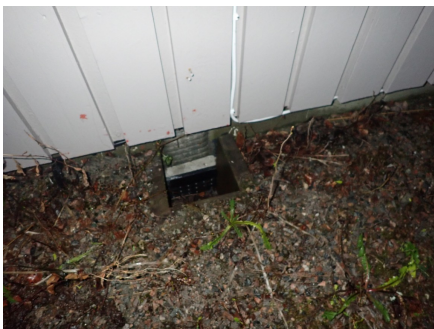
- Det er påvist dårlig fall eller flatt terreng inn mot grunnmur og dermed muligheter for større vannansamlinger.
- Det er avvik:

Enkelte ventiler i grunnmur, inspeksjonsluke til krypkjeller ligger svært utsatt til for tilsig av overflatevann. Det er synlige innslag av fukt i krypkjeller.

Ventil i grunnmur, utsatt for overflatevann.

Ventiler i mur, inspeksjonsluke til krypkjeller må sikres bedre mot fukt.
