# Sørskogbygdvegen 1838 2412 SØRSKOGBYGDA

## Tilstandsrapport Eierskifte

Boligtype: Fritidsbolig

Byggeår: 1998

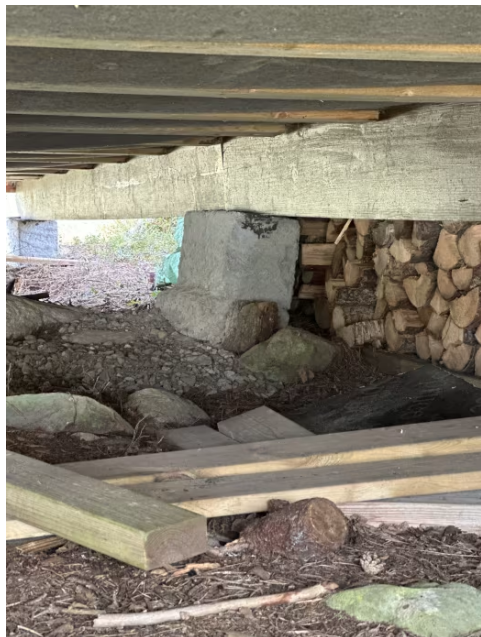
Enkelte fundamenter med skjevheter.

Fundamentering bærer preg av å ha vært i bevegelse.

Det registreres skjevheter ved fundamenter.

TG2 settes på bakgrunn av skjevheter funnet i bjelkelaget, og tegn på at fundamenteringen må følges opp ved jevne mellomrom.

Løpende observasjoner anbefales for å bekrefte eller avkrefte en negativ utvikling.

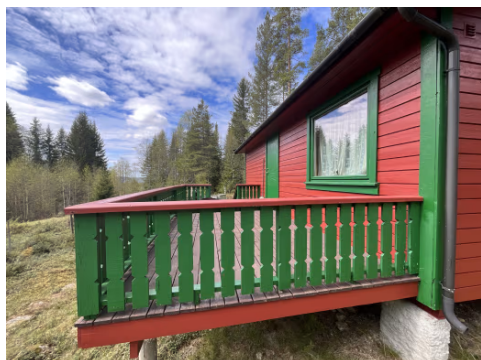
Rekkverket blir målt til 73 cm. og er lavere enn forskriftskravet på 90 cm.

Det registreres værslitt/oppsprukket trevirke.

Viser terrasse/veranda.

Det registreres mindre skjevheter i konstruksjonen. Mindre sprekk og skjevheter ved søyler.

Utbedring av ovennevnte forhold må påregnes.

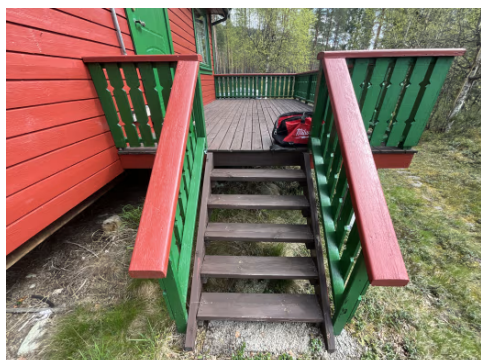
Viser terrengtrapp.

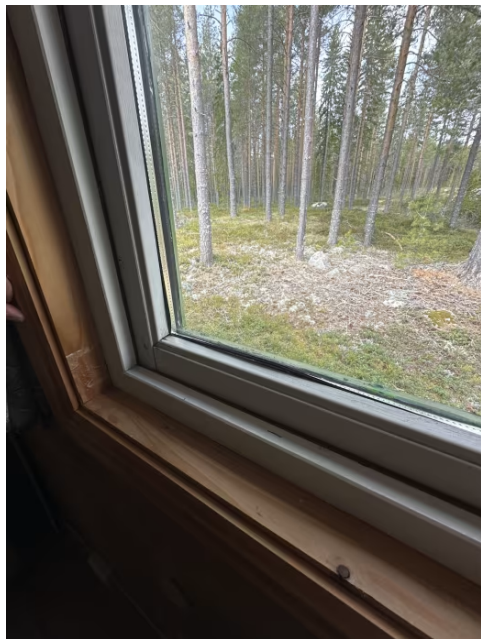
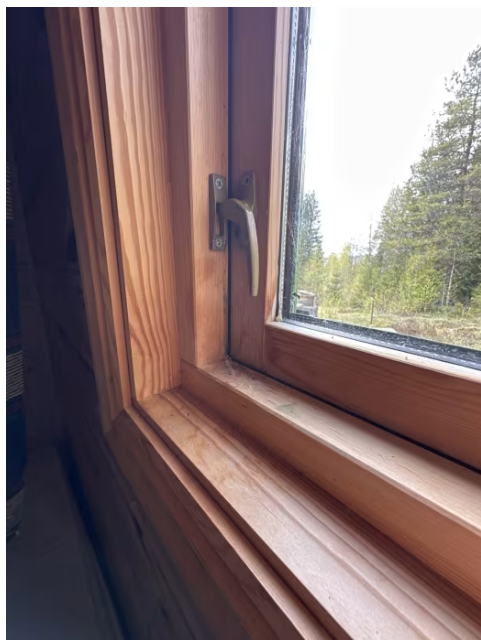
Ytterdør og innerdør tar i karm/terskel og har behov for justering.

Med tanke på oppnådd alder er punktering av glass i tiden som kommer påregnelig.

Det registreres harde tettelisten som pga dette tetter dårlig.

TG 2 er satt med bakgrunn i alder (isolerglass over 30år) og det vil være risiko for at vindusglass punkterer.

Tettelister bør byttes ved åpningsbare vinduer, mistet noe tettefunksjon.

Det må kunne påregnes vedlikehold samt evt utskiftning av vinduer på sikt for å oppnå dagens krav til tetthet og isolering.

Overflatebehandlinger må påregnes. Justeringer/smøring anbefales.

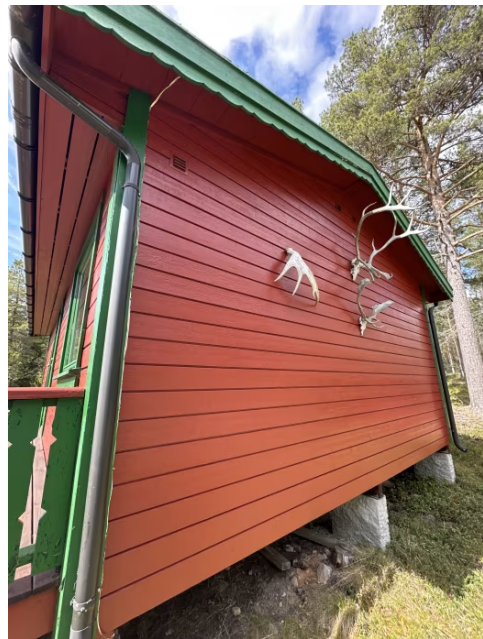
Det er ikke registrert bruk av musetetting mellom kledning og veggkonstruksjon.

Viser kledningen.

Supplering med musebørste hvor lusinger/musebånd mangler anbefales.

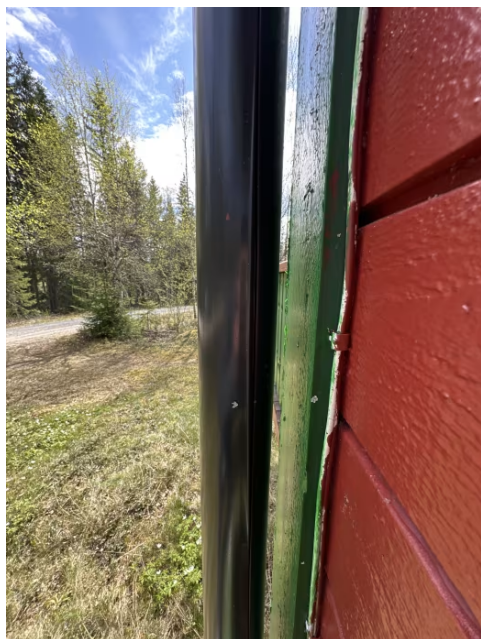
Mer enn halvparten av forventet brukstid er passert på renner, nedløp og beslag.

Det ble registrert buling/skade i nedløpsrør som er et symptom på frostspreng.

En utbedring bør sees i sammenheng med en fremtidig utskifting av taktekkning.

Jevnlig rengjøring av sluk, takrenner og nedløpsrør anbefales for å sikre god avrenning.

Utbedring av nedløpsrør med skade må påregnes.

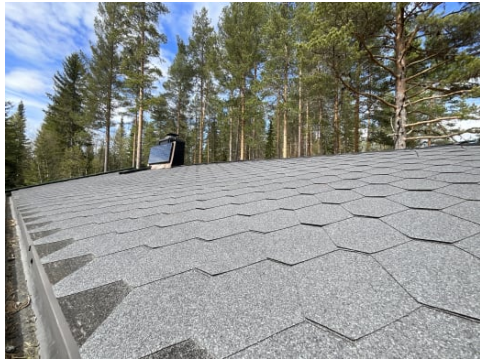
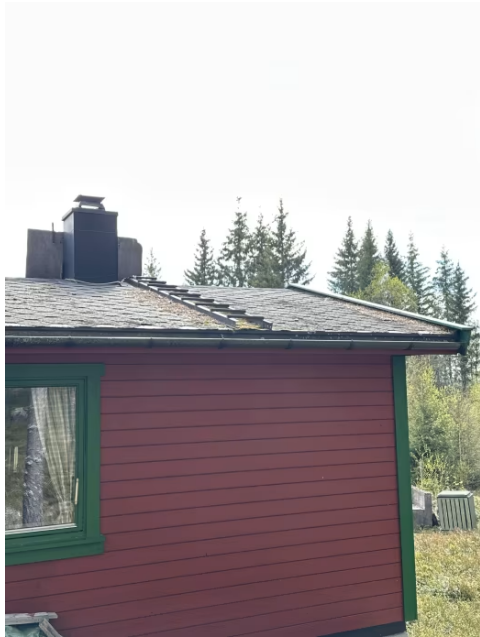
Taktekkingen har slitasje på grunn av elde.

Det registreres buler i papptekking. Det registreres flere felt med manglende papp.

Taktekkingen har nådd en alder som gjør tettheten usikker i tiden som kommer.

Mer enn halvparten av forventet brukstid er passert på undertak.

Overvåk tilstanden jevnlig. For å få tilstandsgrad 0 eller 1 må tekkingen skiftes ut, men tidspunktet for når dette er nødvendig er vanskelig å si noe om. Jevnlig kontroll av tekkingen anbefales.

Ut fra alder på takteking så bør det planlegges med utskifting av tekkingen i løpet av de nærmeste årene. Kostnader for ny tekking er ikke medtatt.

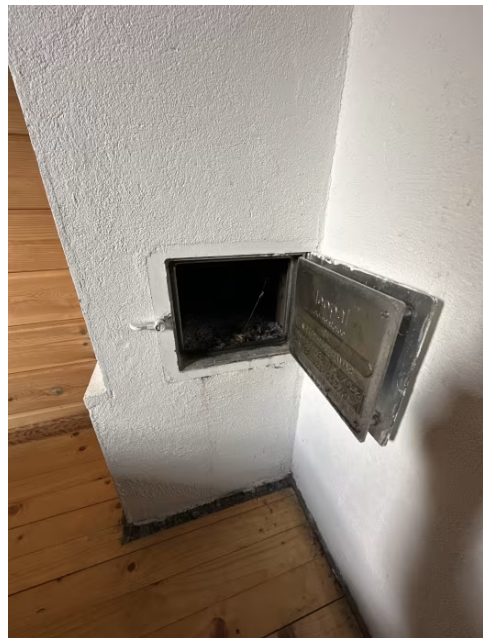
Viser sotluke. Ildfast plate montert etter befaring.

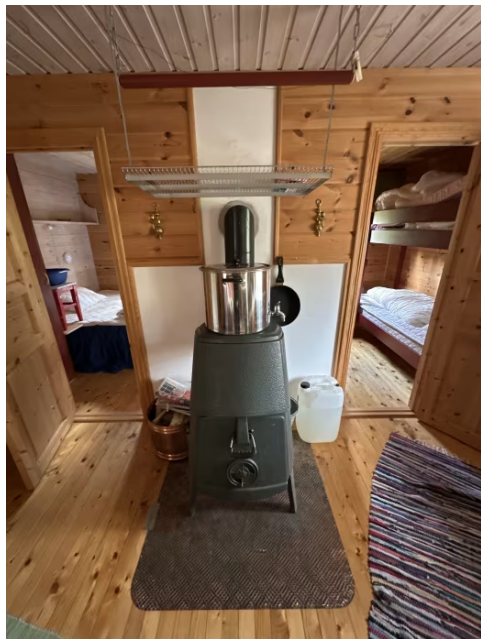
Viser ildsted monterert i stue.

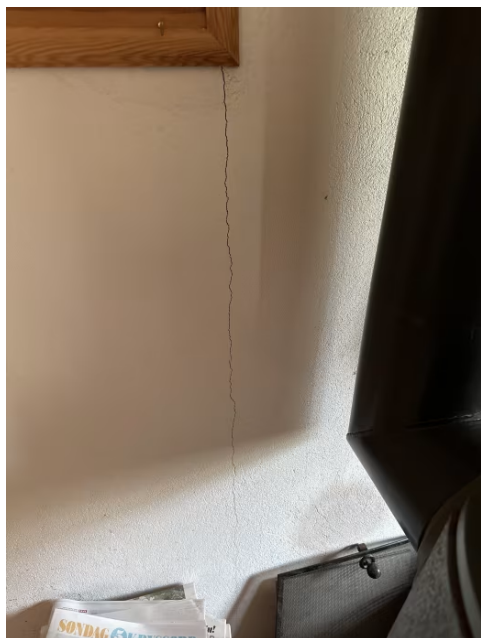
Det registreres sprekker/ riss i pipa.

Inspeksjon og vurdering av pipe over tak anbefales når forholdene gjør det mulig.

Med bakgrunn i påviste avvik og for en vurdering av eventuelle tiltak anbefales en ytterligere kontroll av pipa/ildsteder utført av brann- og feiervesen.

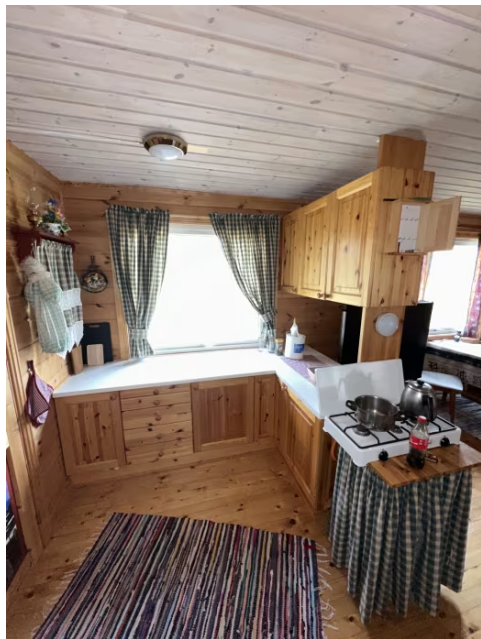
Kjøkkeninnredningen er av eldre dato, og den mangler bruksfunksjoner/løsninger som er forventbart på et kjøkken.

Viser kjøkkeninnredning.

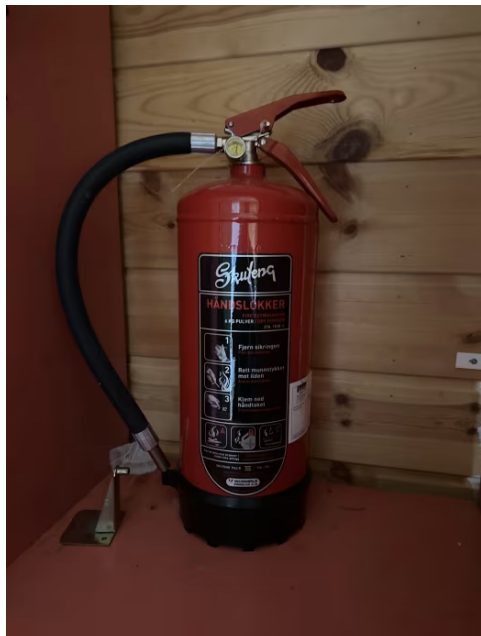
Er det skader på brannslukningsutstyr, røykvarsler, eller er apparat eldre enn 10 år? Ja

Brannslukningsapparat eldre enn 10 år. Røykvarsler eldre enn 10 åri.

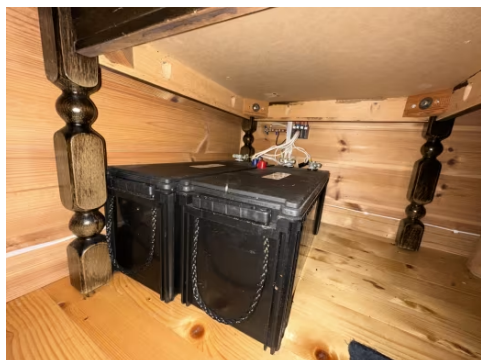
Etablert solcelleanlegg. Solcelle plassert på taket. Batteri og styring plassert i stue. Åpen innstallasjon med ujordet stikkontakter. Det elektriske anlegget er ikke vurdert.
