Sørskogbygdvegen 1838, 2412 SØRSKOGBYGDA

**Trivelig og lettstelt fritidsbolig i  
naturskjønne omgivelser. Gode  
jakt- og fiskemuligheter.**

### Tilstandsrapport

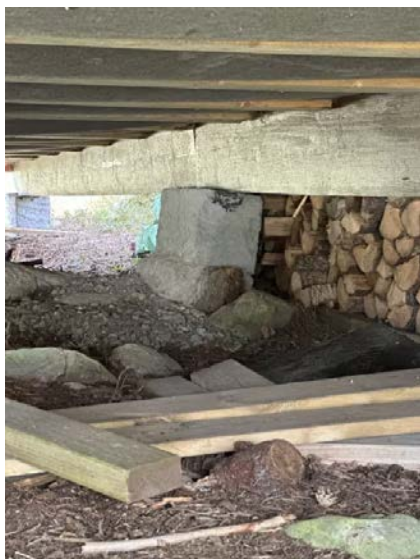
### 6.1 Grunnmur og fundament

Det registreres skjevheter ved fundamenter.

Det er ikke etablert noen fuktsperre i form av plast på bakken i krypprommet.

Anbefaler å legge plast på bakken i krypkjelleren for å hindre fordamping fra bakken.

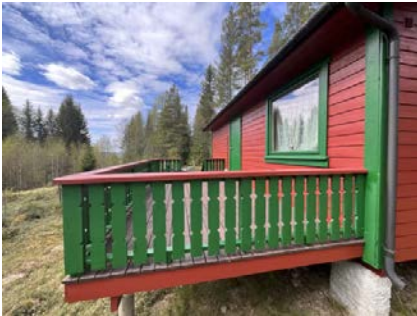
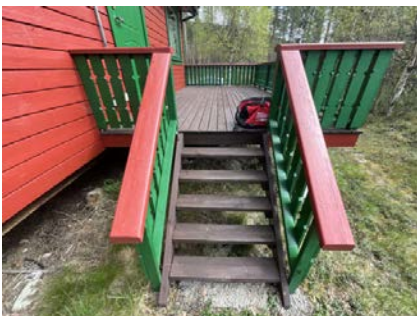
## 6.3 Balkong, terrasse, platting

Viser terrasse/veranda.

Viser terrengtrapp.

Det registreres mindre skjevheter i konstruksjonen. Mindre sprekk og skjevheter ved søyler.

Utbedring av ovennevnte forhold må påregnes.

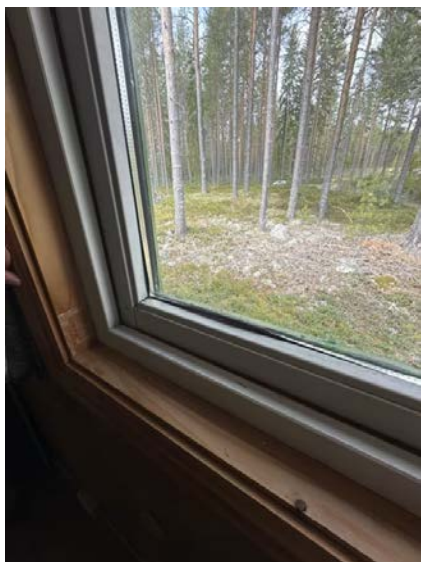
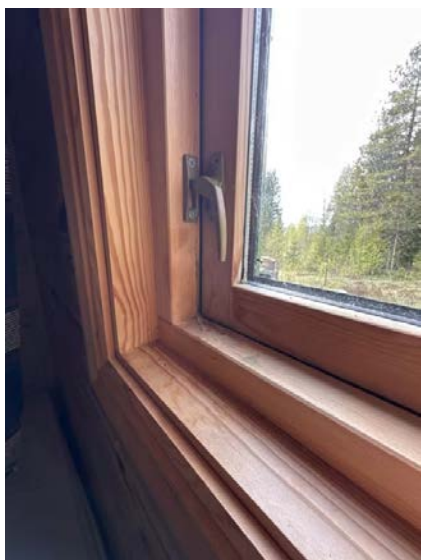
## 6.4 Vinduer og dører

Vinduer og dører - Ytterdør og innerdør tar i karm/terskel og har behov for justering. Med tanke på oppnådd alder er punktering av glass i tiden som kommer påregnelig. Det registreres harde tettelisten som pga dette tetter dårlig. TG 2 er satt med bakgrunn i alder (isolerglass over 30år) og det vil være risiko for at vindusglass punkterer. Ett vindu lot seg ikke åpne pga limeffekt fra maling mellom karm og vindusramme.

Overflatebehandlinger må påregnes. Justeringer/smøring anbefales.

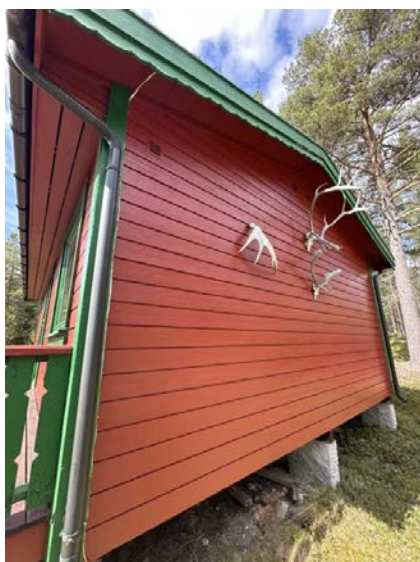
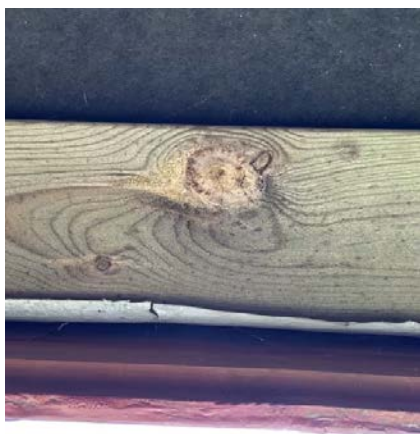
## 6.5 Yttervegger

Yttervegger - Det er ikke registrert bruk av musetetting mellom kledning og veggkonstruksjon. Forøvrig vurderes kledning å kunne ivareta sin tekniske funksjon.

Viser kledningen.

Supplering med musebørste hvor lusinger/musebånd mangler anbefales.

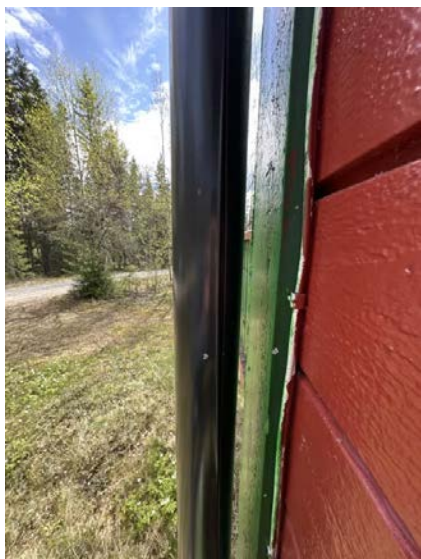
## 6.7 Renner og nedløp

Det ble registrert buling/skade i nedløpsrør som er et symptom på frostspreng.

| Det ble registrert buling/skade i nedløpsrør som er et symptom på frostspreng. | |

| Utbedring av nedløpsrør med skade må påregnes. | |

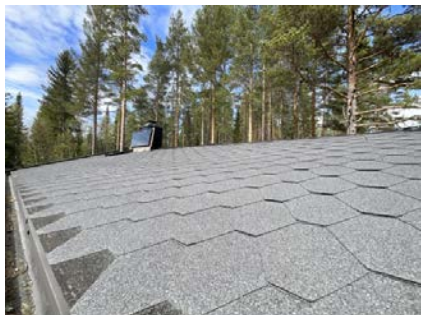
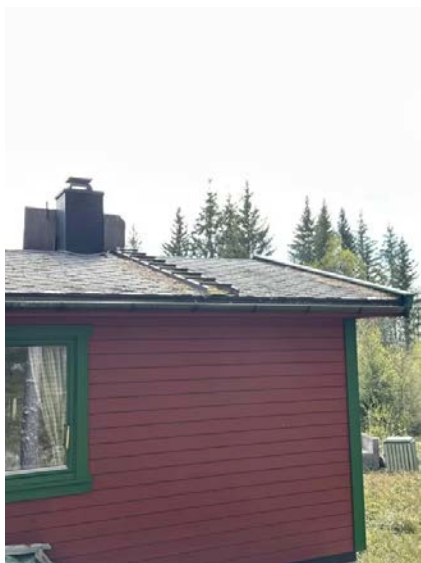
## 6.9 Takteking

Taktekking - Taktekkingen har slitasje på grunn av elde. Det registreres buler i papptekking. Det registreres flere felt med manglende papp. Kontrollen er kun utført fra bakkenivå. Det er derfor ikke foretatt kontroll av alle beslag og overganger. Taktekkingen har nådd en alder som gjør tettheten usikker i tiden som kommer. Mer enn halvparten av forventet brukstid er passert på undertak.

Ukjent alder på tekkingen.

Er det skader på takstein, mosegroing, buler i papp, rust eller bulker i plater? Ja

Har tekkingen nådd en alder som gir økt risiko for skader eller følgeskader? Ja

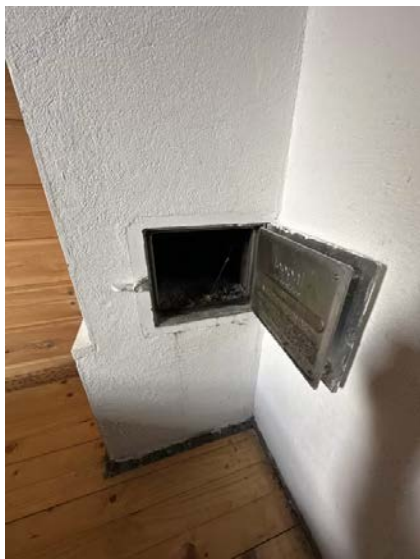
Viser sotluke. Ildfast plate montert etter befaring.

| Type pipe | Element |
|---|---|
| Er det påvist avvik ved ildsted/feieluke/sotluke i forhold til avstand brennbart materiale? | Ja |

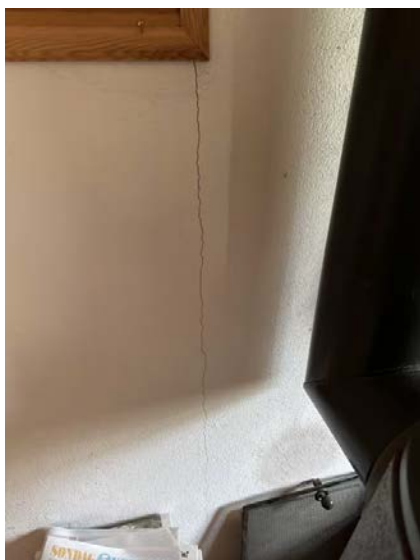
Det registreres sprekker/ riss i pipa.

Med bakgrunn i påviste avvik og for en vurdering av eventuelle tiltak anbefales en ytterligere kontroll av pipa/ildsteder utført av brann- og feiervesen.

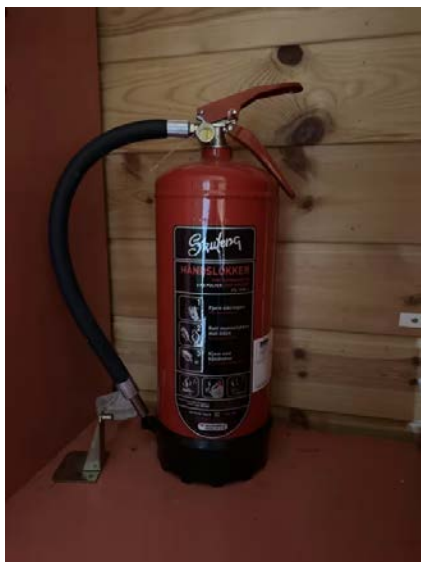
## 6.14 Lovlighet

| Byggemeldte tegninger er ikke fremvist. Lovlighet kan derfor ikke kontrolleres. anbefaler ytterligere undersøkelser. | |
| Brannslukningsapparat eldre enn 10 år. Røykvarsler eldre enn 10 år. | |

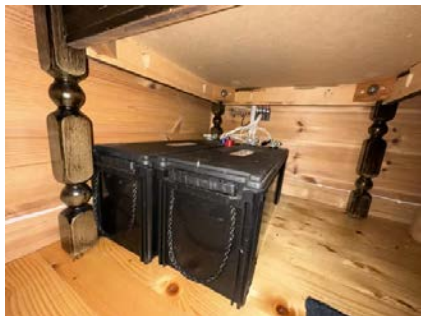
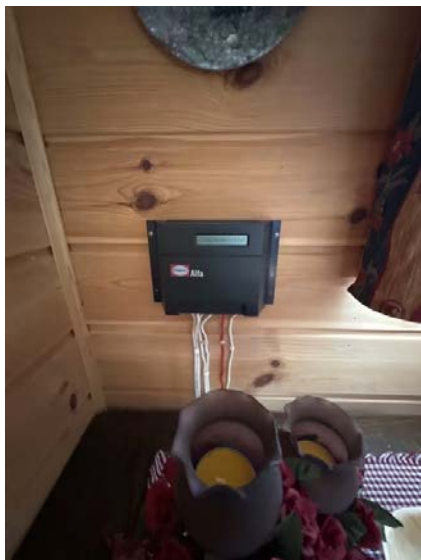
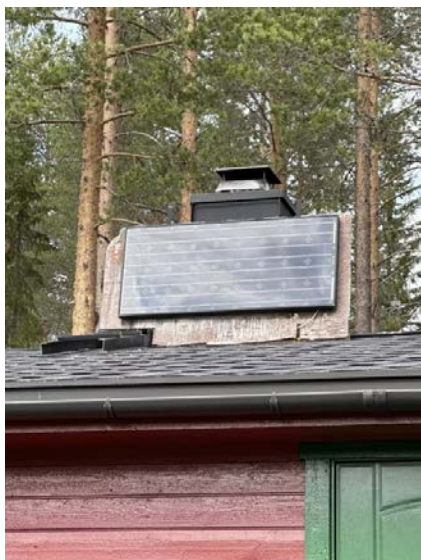
## 6.15 Elektrisk

| <p>Etablert solcelleanlegg. Solcelle plassert på taket. Batteri og styring plassert i stue. Åpen innstallasjon med ujordet stikkontakter. Det elektriske anlegget er ikke vurdert.</p> <p>Dette er en forenklet kontroll begrenset til de spørsmål og undersøkelser som forskrift til avhendingslova (tryggere bolighandel) § 2-18 inneholder. Dette kan ikke sammenlignes med en kontroll utført av offentlig myndighet (Det lokale eittilsyn) eller registrert elektrovirksomhet, og en bygningssakkyndig har verken kompetanse eller lov til å foreta en slik kontroll. Tilstandsgraden er vurdert ut fra den forenklede og begrensede kontrollen som forskriften inneholder. El-anlegget kan ha feil og mangler som en slik forenklet undersøkelse ikke vil avdekke. Vær derfor oppmerksom på denne risikoen, og søk videre veiledning eller få en fullstendig kontroll utført av registrert elektrovirksomhet.</p> | |
