# Tilstandsrapport

📍 Skytterplassen 21 C, 2040 KLØFTA

# gnr. 45, bnr. 63

Oppdragsnr.: 19291-1716

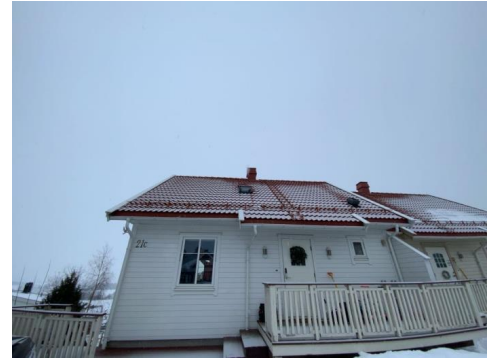
### TG 2 Nedløp og beslag

Nedløp og renner fra byggeår. Det var oppholdsvær på befaringsdagen slik at renner og nedløps funksjon er vanskelig å stadfeste. Det gjøres oppmerksom på alder og det kan derfor ikke utelukkes dårlige skjøter, gjennomrustete beslag etc. Påregnelig med stedlige kommende utskiftninger/vedlikehold med tanke på alder.

- Vurdering av avvik:**
- Det mangler tilfredsstillende adkomst til pipe for feier.
- Kommende lokale utskiftninger kan ikke utelukkes på sikt.

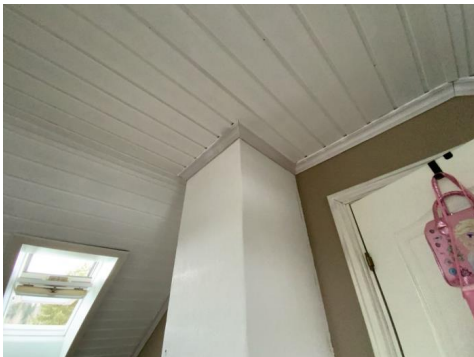
Kontroll rundt pipeløp. Ingen tegn til fuktlekkasjer på befaringdagen.

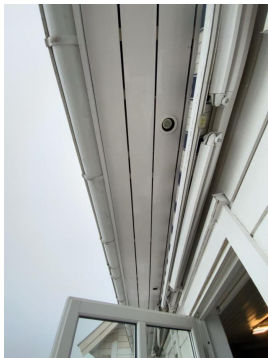
Synlige luftespalter i gesimskasser.

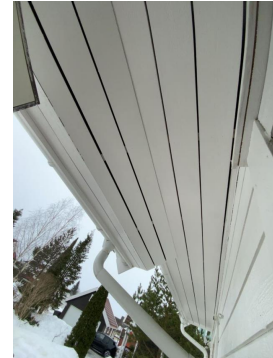
Synlige luftespalter i gesimskasser.

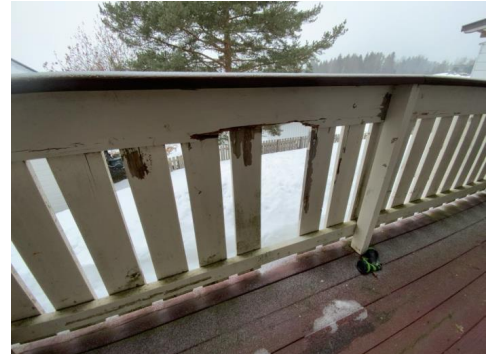
Synlige råteskadet trevirke.

- Det må foretas tiltak for å lukke avviket.

Kommende utskiftinger og vedlikehold er påregnelig.

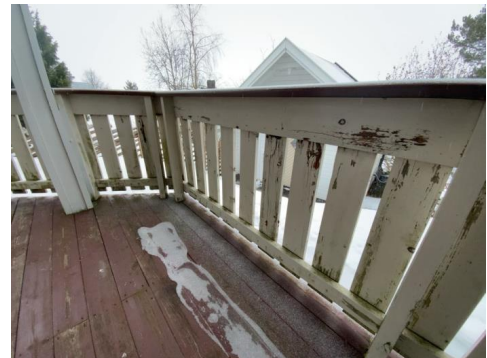
Synlige råteskadet trevirke.

- Lokal utbedring må utføres.

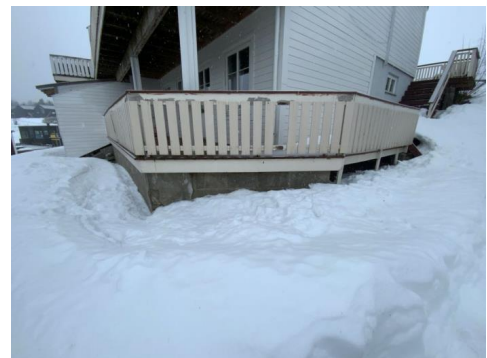
- Rekkverket er for lavt i forhold til dagens krav til rekkverkshøyder.
- Det er påvist fukt/råteskader i konstruksjonen.
- Konstruksjonene har skjevheter.

Synlig riss i fundament.

- Råteskadede konstruksjoner må skiftes ut.
- Lokal utbedring må utføres.
- Råteskadet trekledning må skiftes ut.

Pris må innhentes for faktiske kostnader.

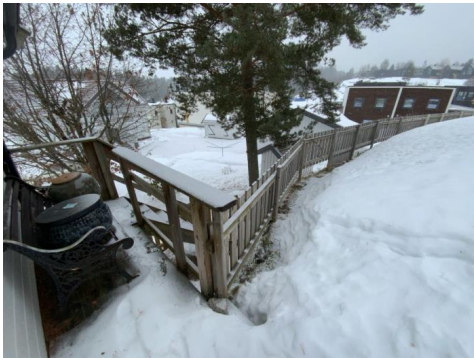
Kontroll av utvendige rekkverk.

Tiltak for fallhøyde og hengulykker bør utføres omgående.

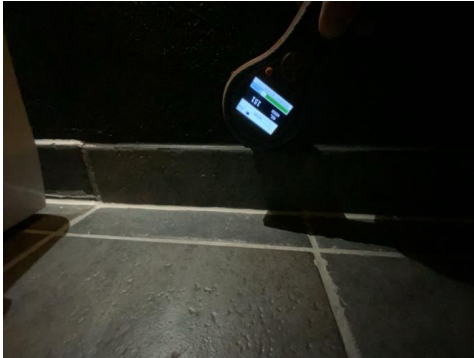
Rom under terreng: Gulvet er av betong. Veggene har betong/mur. Hulltaking er ikke foretatt da det ikke er fysisk mulig pga tiliggende konstruksjoner.

Utført fuktsøk på overflater da hulltaking ikke var mulig på vegg under terreng.

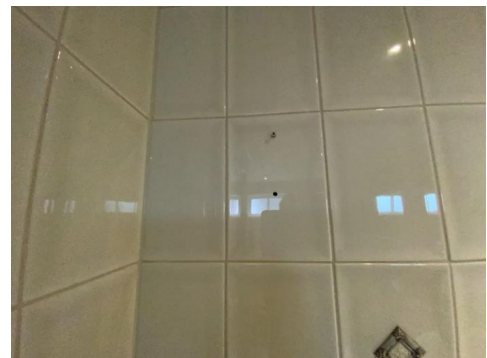
- Det er påvist avvik i fuger.

Synlige skruehull.

Fornylse av flisfuger og silikon må forventes av ny hjemmelshaver. Hull bør tettes.

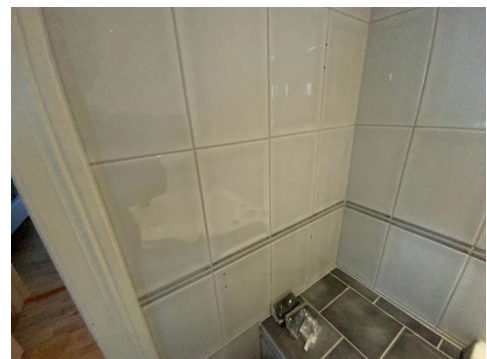
Synlige skruehull.

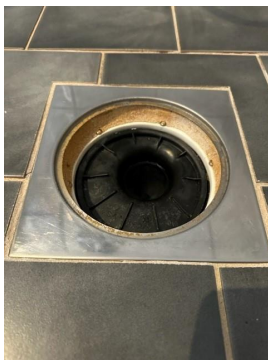
- Det er påvist avvik i fuger.
- Det er påvist at høydeforskjell fra topp slukrist til gulv/synlig topp membran ved dørterskel er mindre enn 25 mm.
- Det er påvist at noen fliser har bom (hulrom under).
- Det er påvist avvik i fallforhold til sluk i forhold til krav i forskrift på byggetidspunktet.

Kontroll av sluk.

- Det må foretas lokal utbedring
- Våtrommet fungerer med dette avviket.

- Installering av tett dusjkabinett anbefales.
- Det må gjøres nærmere undersøkelser.
- Tilgang til sluk må bedres både for inspeksjon og rengjøring.
- Overvåk tilstanden jevnlig. For å få tilstandsgrad 0 eller 1 må tettesjiktet skiftes ut, men tidspunktet for når dette er nødvendig er vanskelig å si noe om.

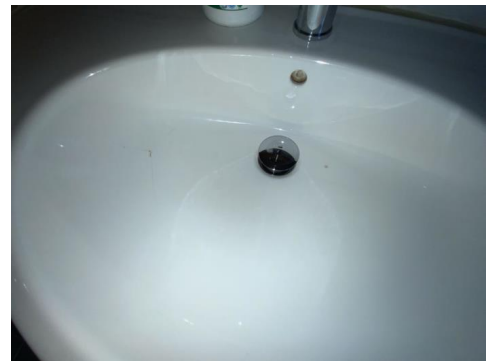
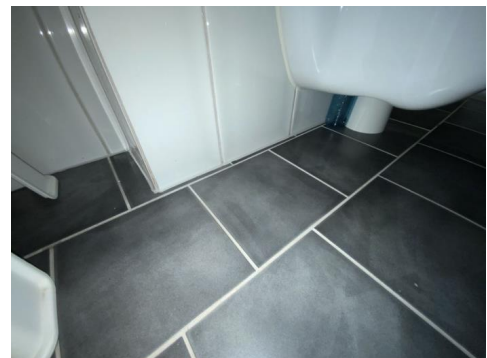
- Det er ikke påvist tilfredsstillende løsning for å synliggjøre lekkasje fra innebygget sistene.
- Det er påvist riss/sprekker i utstyr på våtrommet.

Manglende lekkasjespalte på innebygget sistene.

- Det må gjøres tiltak for å lukke avviket.
- Påviste skader må utbedres.

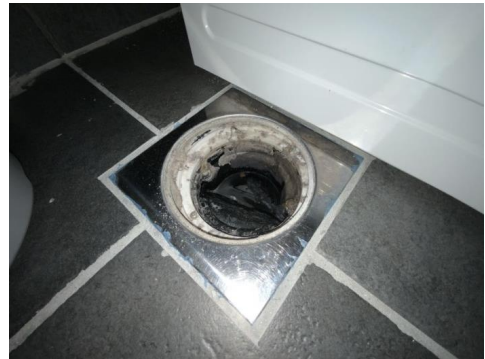
- Det er påvist avvik i fallforhold til sluk i forhold til krav i forskrift på byggetidspunktet.
- Det er påvist at høydeforskjell fra topp slukrist til gulv/synlig topp membran ved dørterskel er mindre enn 25 mm.

Kontroll av sluk.

- Våtrommet fungerer med dette avviket.
- Det må foretas utbedring av fallforhold.

Direkte vannbelastning på gulv bør unngås. Membran med nytt gulv og sokkelflis bør opparbeides for god sikring av lekkasjevann til sluk. Pris må innhentes for faktiske kostnader.

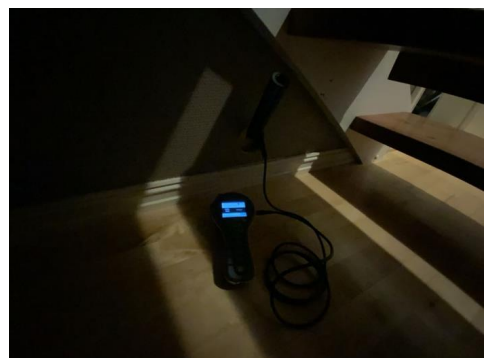
Hulltaking er foretatt uten å påvise unormale forhold. Hulltaking er foretatt ved/i Under trapp. Fuktkvotemåling (vekt%) i konstruksjonen ble målt til 0.

Utført hulltaking under trappeløp.

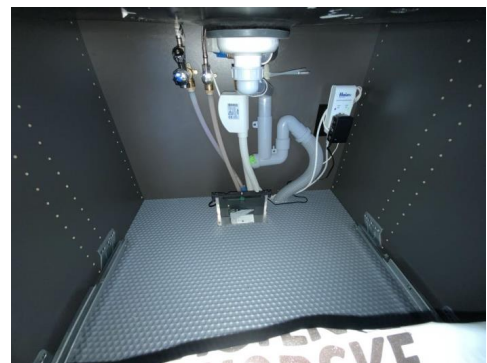
Vannrør fra byggeår av materialtype pex og kobber. Fordelerskap i teknisk rom. Waterguard i benkeskap på kjøkken bør etableres for god sikring av lekkasjevann. Alder er normalt i seg selv en vurderingskriterie hva angår slitasje. Videre bemerkes at bunnledninger av den årsak følgelig heller ikke er kontrollert. Ingen negative avvik observert på befaringsdagen.

Besiktigelse av røropplegg.

- I forbindelse med oppgradering av våtrom vil det være naturlig med utskiftning av rør.
- Det er ikke behov for utbedringstiltak siden anlegget fungerer i dag, men ut ifra alder kan skader plutselig oppstå på eldre anlegg.

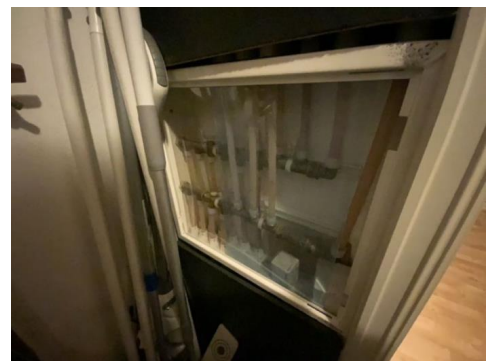
Besiktigelse av røropplegg.

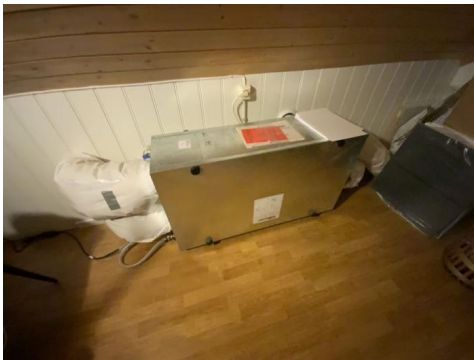
Boligventilasjon med avtrekk fra badet og ventilator tilkoblet kanal på kjøkken. Ventilspalter på vinduer og veggventiler. Ved ønske om boligventilasjon til dagens krav må balansert ventilasjon opparbeides. Kommende service og lokale utbedringer er normalt forventet som et vanlig vedlikehold og tilfaller ny eier.

Besiktigelse av sentral.

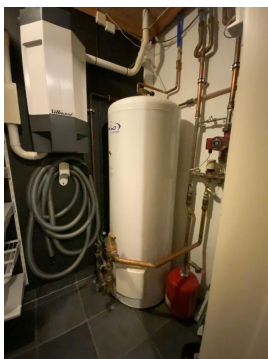
Varmtvannsbereider ca. 287 L fra 2001 plassert på vaskerom. Rom med sluk for lekkasjevann. Normalt vil fabrikkår indikere tilstanden og samtidig forventet levetid ut fra en gjennomsnittsbetraktning.

Besiktigelse av bereder.

- Det er ikke behov for utbedringstiltak siden tanken fungerer i dag, men ut ifra alder kan skader plutselig oppstå på eldre tanker.

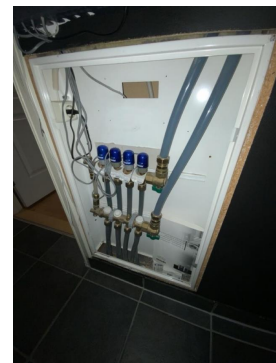
Besiktigelse av røropplegg.

- Det er ikke behov for utbedringstiltak siden anlegget fungerer i dag, men ut ifra alder kan skader plutselig oppstå på eldre anlegg.

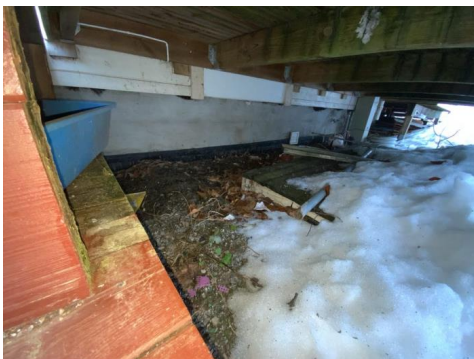
Kontroll av drenering/fuksikring.

- Tiltak for redrenering rundt boligen kan ikke utelukkes.
- Overvåk tilstanden jevnlig. For å få tilstandsgrad 0 eller 1 må dreneringen skiftes ut, men tidspunktet for når dette er nødvendig er vanskelig å si noe om.

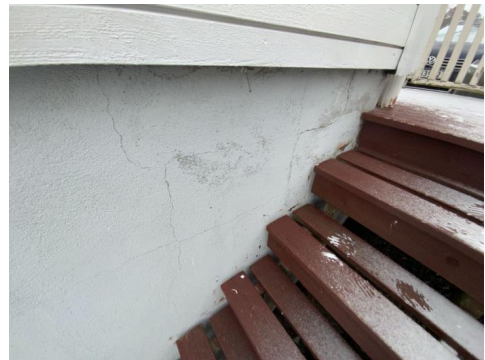
Synlige riss i murpuss der utbedringer er påregnelig.

- Lokal utbedring må utføres.

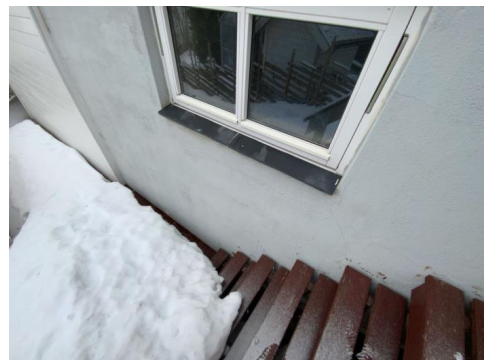
Synlige riss i murpuss der utbedringer er påregnelig.
