**Salgsobjekt:** Tomannsbolig  
**Eierform:** Eiet  
**Byggeår:** 2001  
**BRA-i/BRA Total:** 140/140 m<sup>2</sup>  
**Tomtstr.:** 369.1 m<sup>2</sup>  
**Soverom:** 2  
**Antall rom:** 3  
**Gnr./bnr.** Gnr. 45, bnr. 63

# Din nye bolig?

# gnr. 45, bnr. 63

Befaringsdato: 07.02.2024

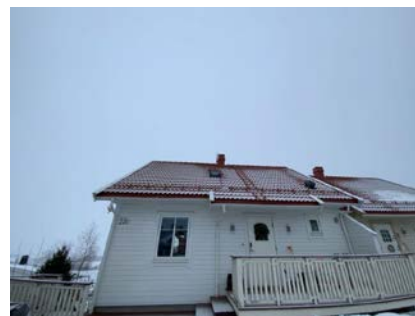
### 1 TG 2 Nedløp og beslag

Nedløp og renner fra byggeår. Det var oppholdsvær på befaringsdagen slik at renner og nedløps funksjon er vanskelig å stadfeste. Det gjøres oppmerksom på alder og det kan derfor ikke utelukkes dårlige skjøter, gjennomrustete beslag etc. Påregnelig med stedlige kommende utskiftninger/vedlikehold med tanke på alder.

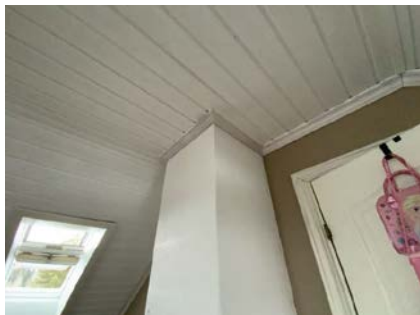
Kontroll rundt pipeløp. Ingen tegn til fuktlekkasjer på befaringsdagen.

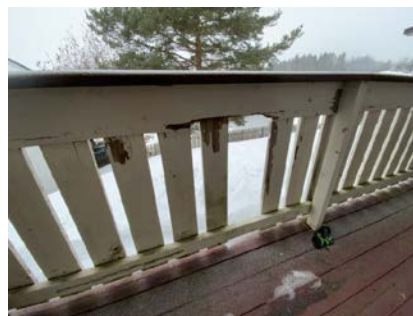
Synlige råteskadet trevirke.

Kommende utskiftinger og vedlikehold er påregnelig.

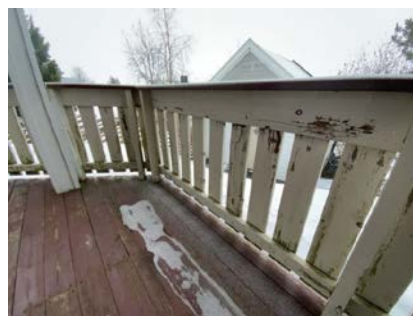
## 1 TG 2 Balkonger, terrasser og rom under balkonger - 2 - 3

Synlige råteskadet trevirke.

- Lokal utbedring må utføres.

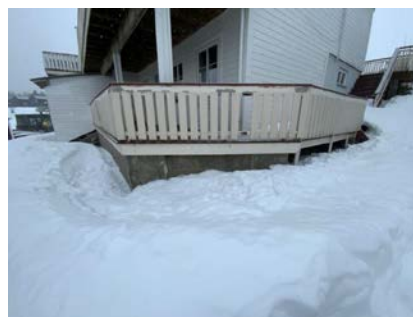
## 1 TG 3 Balkonger, terrasser og rom under balkonger - 2

Synlig riss i fundament.

Pris må innhentes for faktiske kostnader.

**Kostnadsestimat: 50 000 - 100 000**

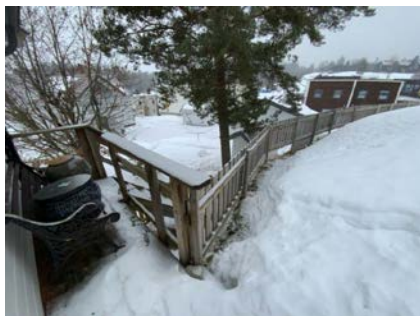
## 1 TG 2 Utvendige trapper

Kontroll av utvendige rekkverk.

Tiltak for fallhøyde og hengulykker bør utføres omgående.

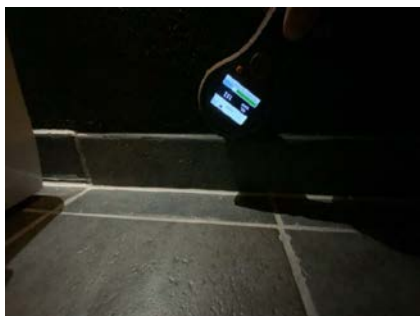
Utført fuktsøk på overflater da hulltaking ikke var mulig på vegg under terreng.

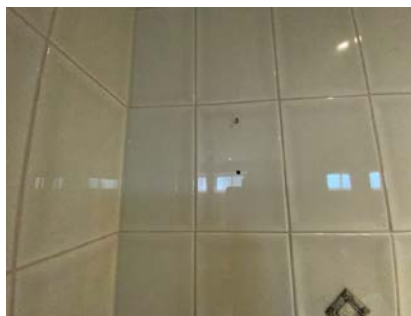
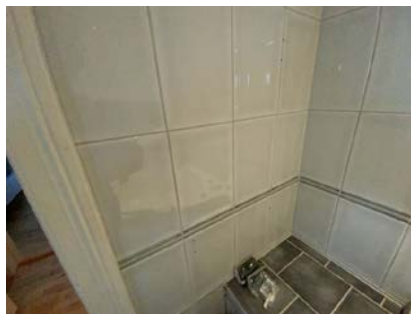
Synlige skruehull.

Fornyelse av flisfuger og silikon må forventes av ny hjemmelshaver. Hull bør tettes.

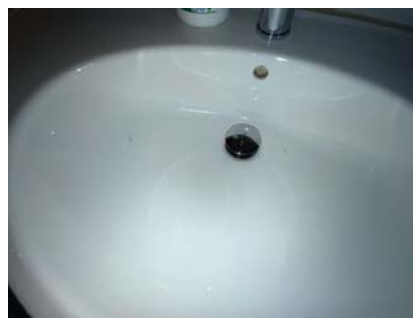
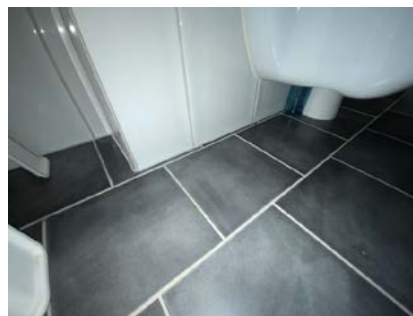
Manglende lekkasjespalte på innebygget sistene.

- Det må gjøres tiltak for å lukke avviket.
- Påviste skader må utbedres.

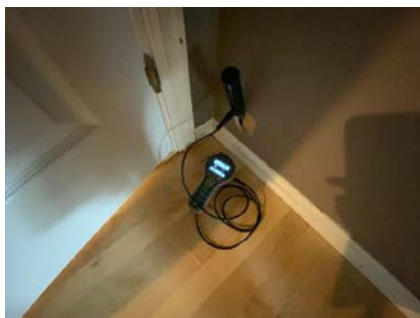
Hulltaking ble utført på soverom.

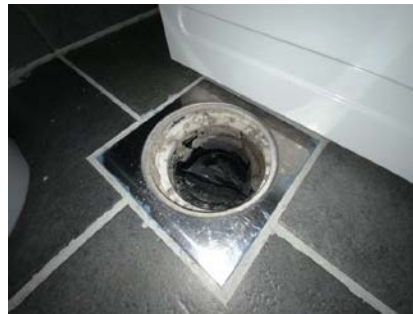
Kontroll av sluk.

Direkte vannbelastning på gulv bør unngås. Membran med nytt gulv og sokkelflis bør opparbeides for god sikring av lekkasjevann til sluk. Pris må innhentes for faktiske kostnader.

**Kostnadsestimat: 50 000 - 100 000**

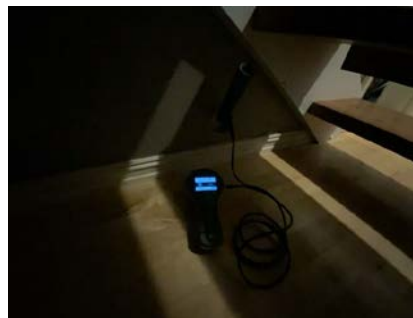
Hulltaking er foretatt uten å påvise unormale forhold. Hulltaking er foretatt ved/i Under trapp. Fuktkvotemåling (vekt%) i konstruksjonen ble målt til 0.

Utført hulltaking under trappeløp.

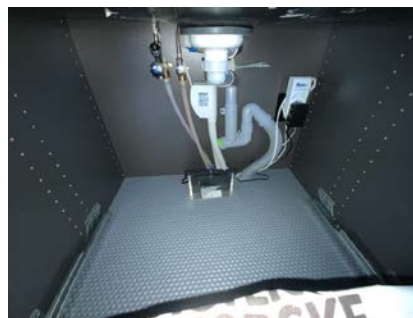
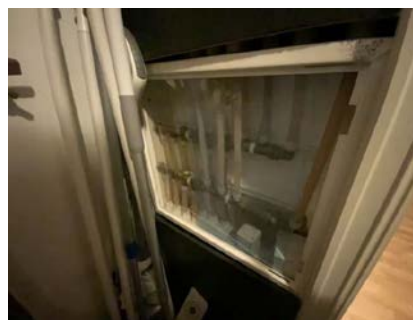
Besiktigelse av røropplegg.

- I forbindelse med oppgradering av våtrom vil det være naturlig med utskifting av rør.
- Det er ikke behov for utbedringstiltak siden anlegget fungerer i dag, men ut ifra alder kan skader plutselig oppstå på eldre anlegg.

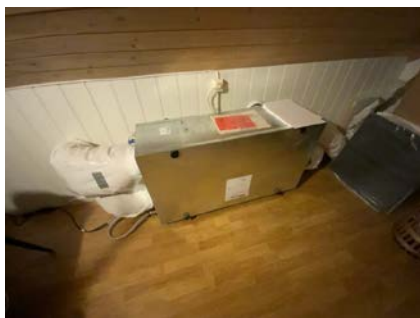
Besiktigelse av sentral.

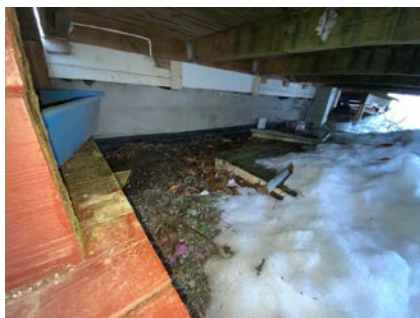
Kontroll av drenering/fuktsikring.

- Tiltak for redrenering rundt boligen kan ikke utelukkes.
- Overvåk tilstanden jevnlig. For å få tilstandsgrad 0 eller 1 må dreneringen skiftes ut, men tidspunktet for når dette er nødvendig er vanskelig å si noe om.

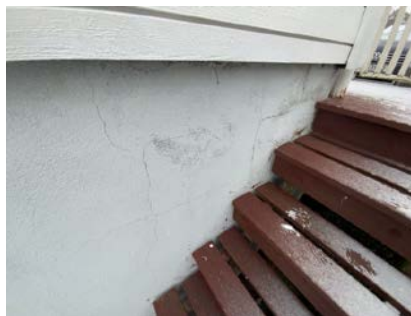
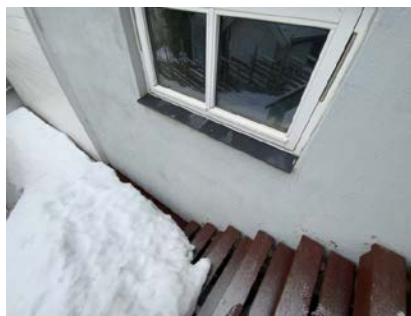
## TG 2 Grunnmur og fundamenter

Synlige riss i murpuss der utbedringer er påregnelig.

- Lokal utbedring må utføres.
