## Solveig Granlund

# gnr. 45, bnr. 63

Befaringsdato: 07.02.2024

Rapportdato: 22.02.2024

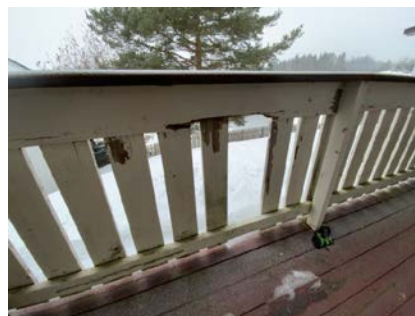
Synlige råteskadet trevirke.

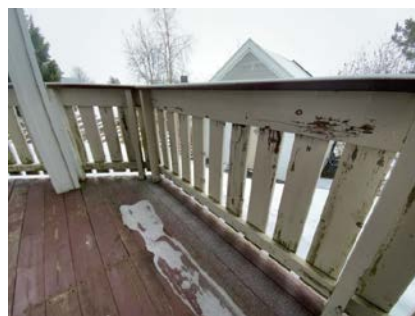
- Rekkverket er for lavt i forhold til dagens krav til rekkverkshøyder.
- Det er påvist fukt/råteskader i konstruksjonen.
- Konstruksjonene har skjevheter.

Synlige råteskadet trevirke.

- Råteskadede konstruksjoner må skiftes ut.
- Lokal utbedring må utføres.
- Råteskadet trekledning må skiftes ut.

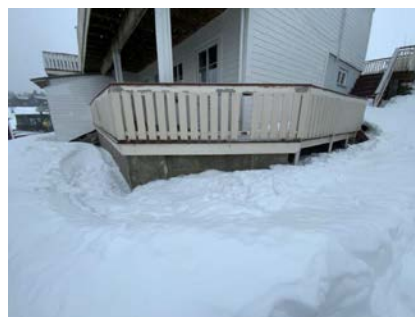
Synlig riss i fundament.

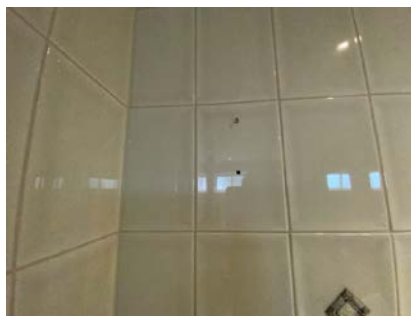
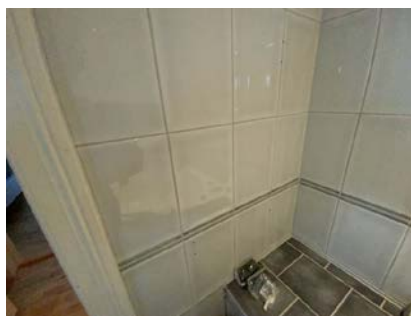
- Det er påvist avvik i fuger. Stedvis synlige skruehull på vegg.

Synlige skruehull.

Fornyelse av flisfuger og silikon må forventes av ny hjemmelshaver. Hull bør tettes.

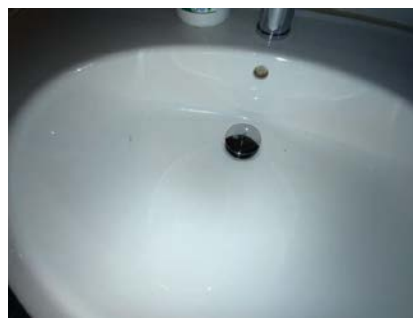
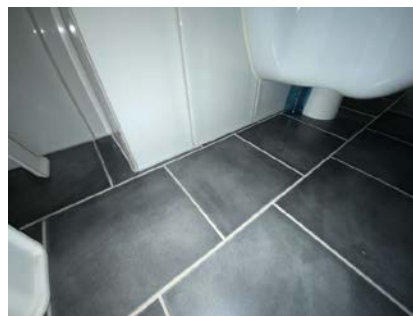
- Det er ikke påvist tilfredsstillende løsning for å synliggjøre lekkasje fra innebygget systerne.
- Det er påvist riss/sprekker i utstyr på våtrommet.

Manglende lekkasjespalte på innebygget sistene.

- Det må gjøres tiltak for å lukke avviket.
- Påviste skader må utbedres.

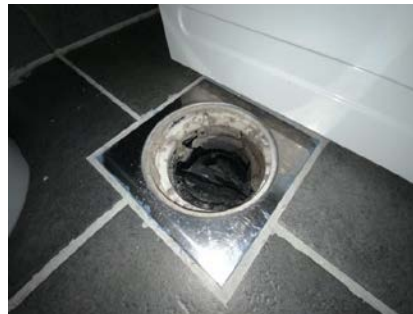
Kontroll av sluk.

Direkte vannbelastning på gulv bør unngås. Membran med nytt gulv og sokkelflis bør opparbeides for god sikring av lekkasjevann til sluk. Pris må innhentes for faktiske kostnader.

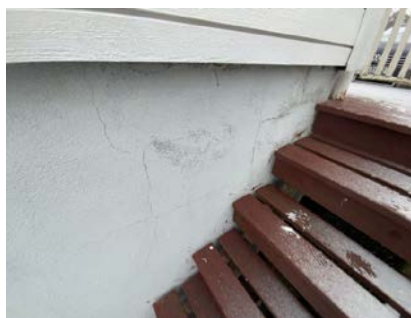
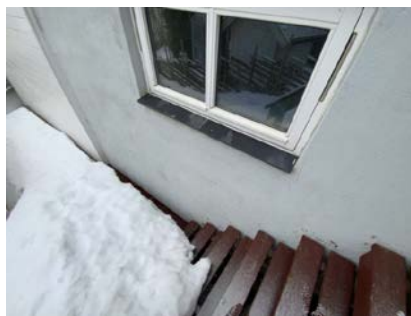
- Det er påvist sprekker i murte/pussede fasader.
- Grunnmuren har sprekkdannelser.

Synlige riss i murpuss der utbedringer er påregnelig.

- Lokal utbedring må utføres.
