# Tilstandsrapport

Enebolig

Urabø 26, 5583 VIKEDAL

Befaringsdato: 11.07.2025

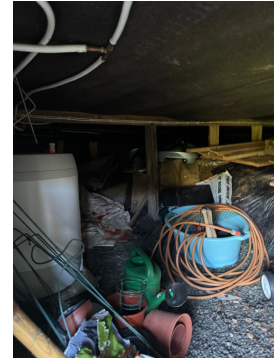
- Det er ikke adkomst til deler av krypkjelleren. Krypkjeller er kun vurdert i tilgjengelige deler. Krypkjeller regnes for å være en risikokonstruksjon som er utsatt for fukt- og råteskader i bunnsvill, trebjelkelaget og andre tilstøtende konstruksjoner, på grunn av fuktighet fra grunnen og kondensering ved temperatursforskjeller. Selv om det ikke er avdekket tegn på skader, betyr ikke dette nødvendigvis at det ikke foreligger skader i eller i forbindelse med krypkjelleren.
- Det er ikke tilfredsstillende ventilering av krypkjeller.

- Vær oppmerksom på denne risikoen, overvåk tilstanden og undersøk dette nærmere, helst med hjelp av en fagkyndig.

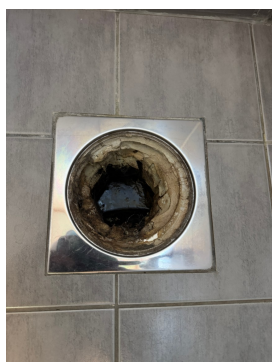
- Det er mulighet for at det kan forekomme vannlekkasje på våtrommet hvor vann ikke vil gå til sluk.

- Eventuelt lekkasjevann fra utstyr utenfor dusjsone vil ikke ha en naturlig vei til sluket. Dette kan føre til at vann samler seg på gulvet og potensielt renner ut av rommet eller trenger inn i konstruksjonen.

- Det må gjøres nærmere undersøkelser. Manglende membran/tettesjikt medfører risiko for lekkasjer og fukt i konstruksjonen.
