# Tilstandsrapport - NS 3600

## Villaveien 6

3660 Rjukan

**Rapport kode: 602803**  
**Opprettet: 03.10.2025**  
**Utskrift: 06.10.2025**

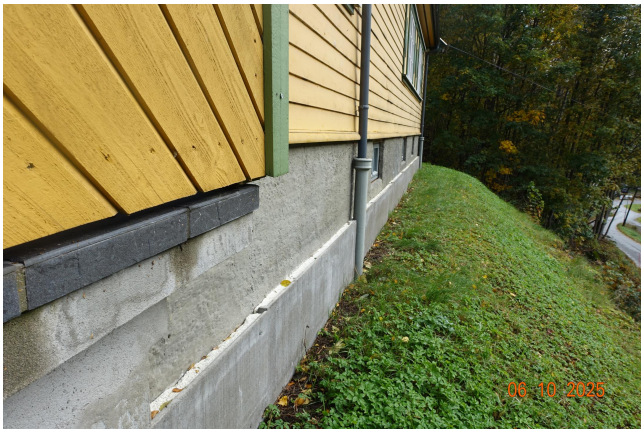
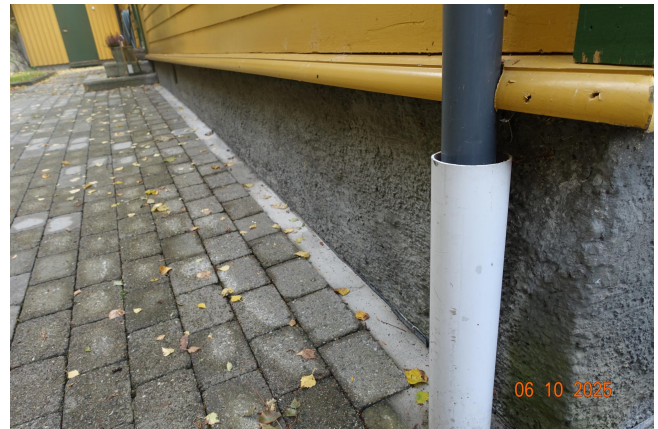
Grunnmur av stein/betong solid tykk grunnmur, deler av grunnmur er tildekket med fyllmasser på yttersiden, innvendig i kjeller av malte overflater. Det er ved befaring ingen registrert fukt inntrengninger, kjeller er registrert tørr.

Grunnmur på ene siden med tilordnet isolering i grunn. Det er registrert manglende montert overgangs list til isolasjon plater.

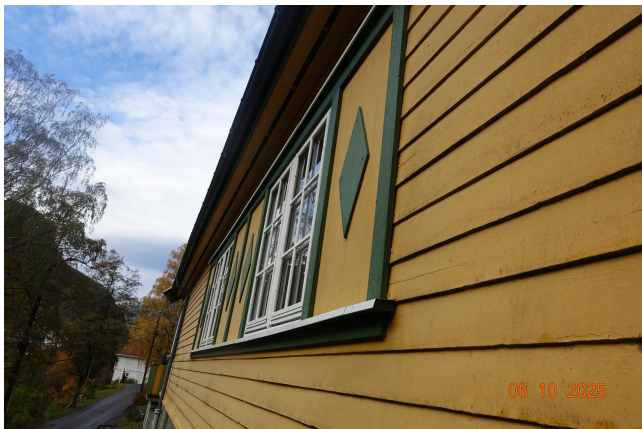
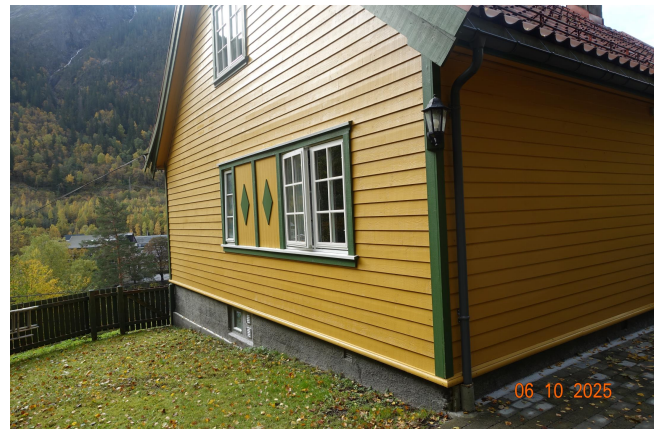
Planke-reisverk er oppbygget med flere lag papp, luft spalte i ut-lektinger som danner en godt fungerende konstruksjon fra da tidens byggeskikk. Det er normalt ikke isolasjon i disse typer konstruksjoner. Det er stort avvik fra dagens krav til isolasjon og tetthet som er konkludert i rapporten.

Det er registrert noe original kledning og nyere deler av ytter-kledningen. Alle utvendige overflater behandlet. Det kan antydes noe punkter med slitt behandling på utvendige overflater.

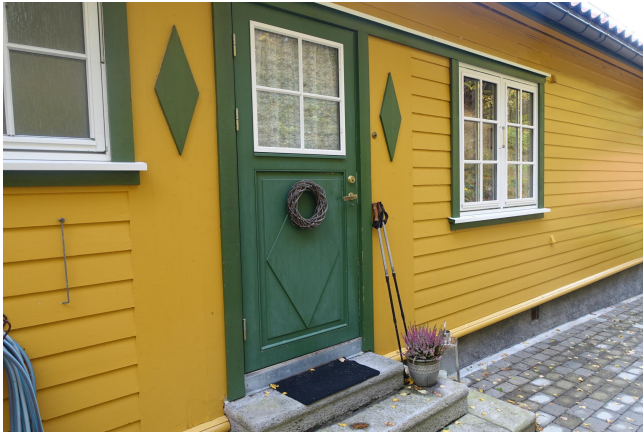
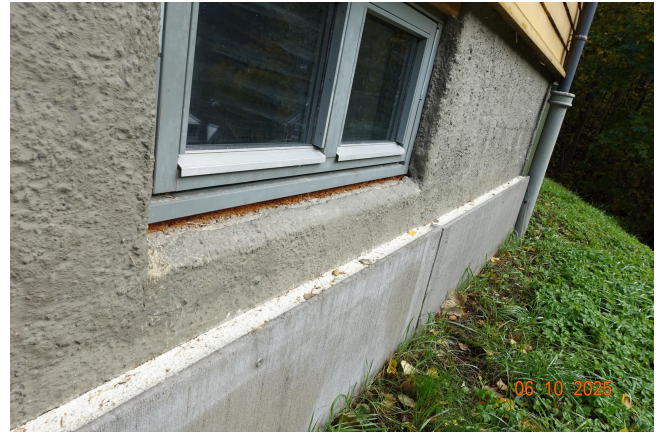
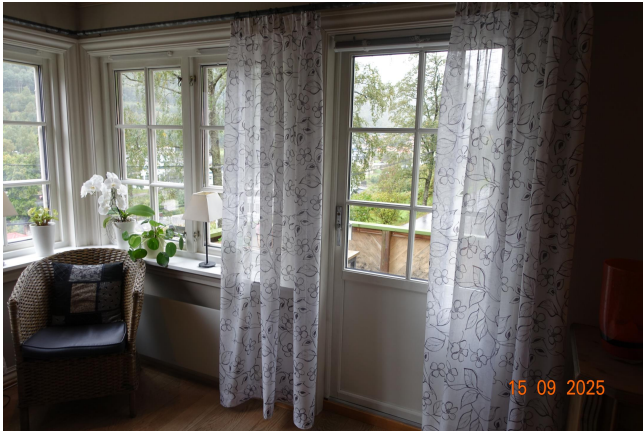
Det er opplyst noe defekt hengsle på ene vinduet i stue. Utvendig registrert noe antydning til slitt behandling. Kjeller vinduer med manglende slutførte beslag i underkant. Det er ved stikkprøver registrert noe råde i belistning rundt hoved ytterdør, noe antydning til slitt behandling.

Kjeller vinduer med manglende slutførte beslag i underkant. Det er ved stikkprøver registrert noe råde i belistning rundt hoved ytterdør

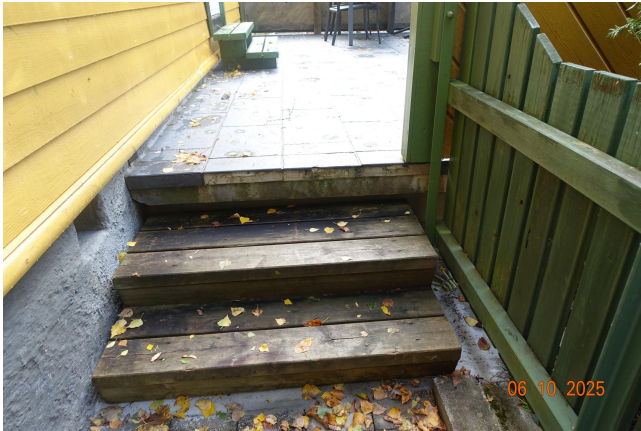
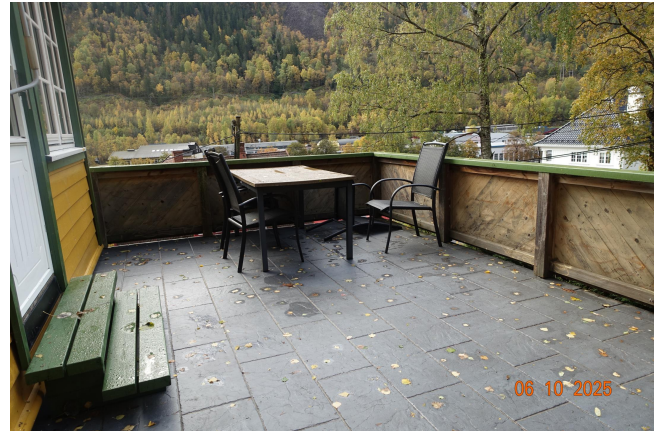
Det er registrert noe løsnet fuger mellom fliser, noe antydning til bom under flis enkle steder, noen manglende fliser ved overgang til trapp. Noe avskallinger i malt toppbord til rekkverk, noen merker på innsiden av rekkverket opplyst etter bruk av høytrykk-spyler.

Det er kryprom under støpte dekke elementer og gulv under terrassen. Det er registrert noen fukt forstyrrelser gjennom murt vegg.

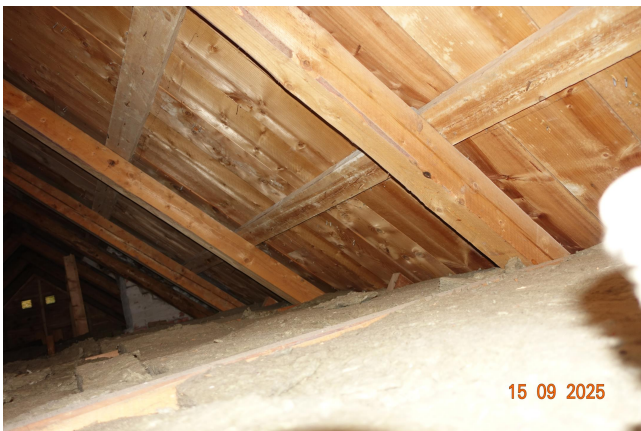
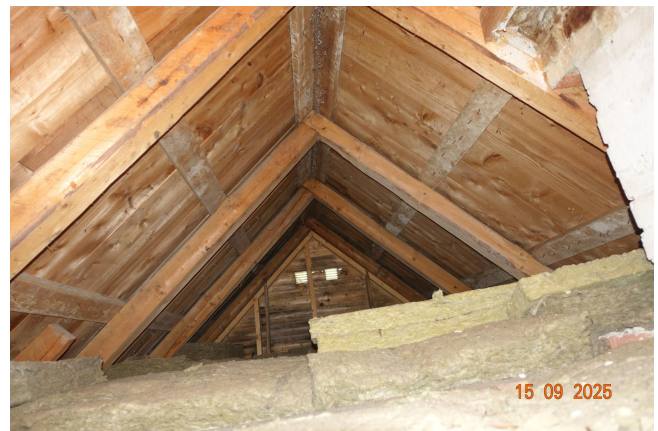
Takkonstruksjonen er plassbygget av firkant boks med spikerslag til undertak. Det er gjennom tid/ alder forekommet antatt noen vannmerker og kondens merker på takbord som ansees som normalt etter 95 år. Det antas noen stille stående luft sirkulasjon inne i loftsrom, noen enkle punkter med vannmerker anslått gjennom tid før nyere takstein ble lagt på hovedtaket. Ved befaring var det ingen fukt registrert på loftet. Deler av loft er isolert over himling i andreetasjen.

TG2 er gitt ut fra datidens byggekrav i år 1930. Konstruksjonen er sjekket fra takluke i andreetasjen, det er registrert selvbærende konstruksjon med undertak med under støtte til knevegger, konstruksjonen er isolert over himling i andreetasjen. Det er avvik fra dagens TEK17 krav til isolering og bæringer og ventilering.

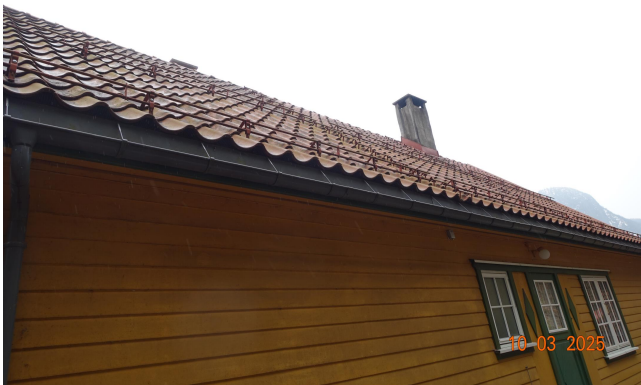
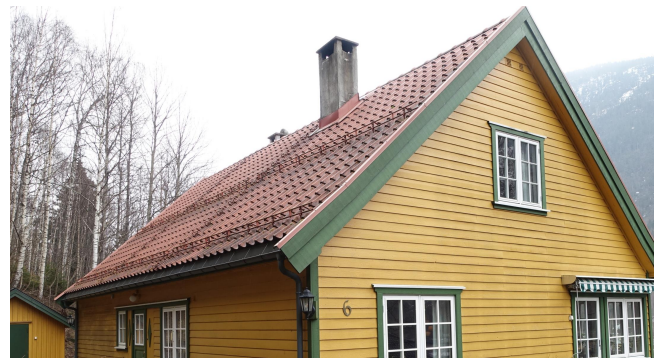
Ny papp, sløyfer og lekter, tekket med enkel krommet takstein.

Det er montert snøfangere og nye blikk til taket, stige trinn til piper..

Piper av tegl murte piper med puss, med montert sokkel-beslag og topp-plate som beskyttelse av røyk-åpning. Det antydes noe aldrende puss til piper. Piper er kun sjekket fra bakkenivå

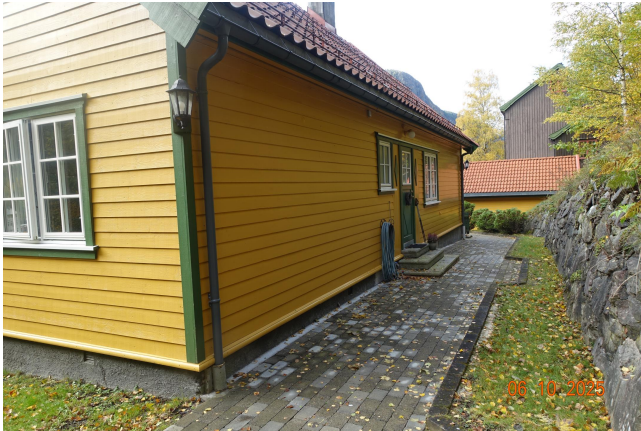
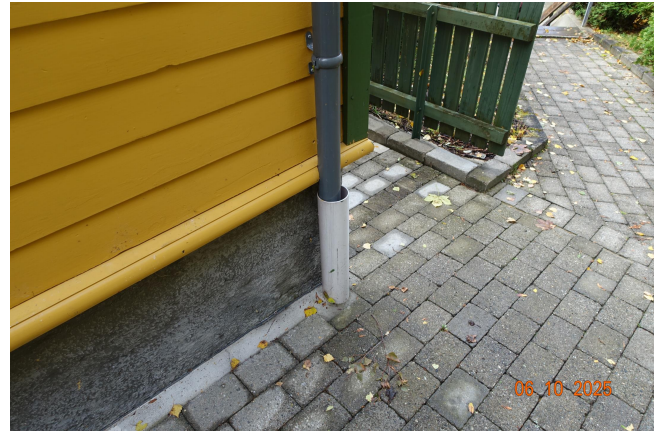
Takrenner med nedløp og blikk til tak er registrert av nyere årgang, det er tilordnet avrenning til bakke for bort ledning av vann

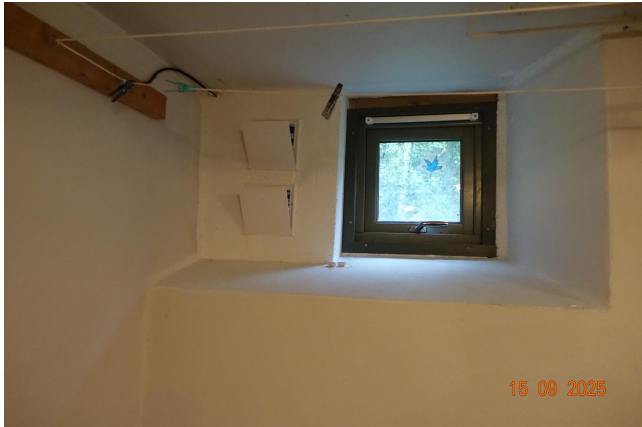
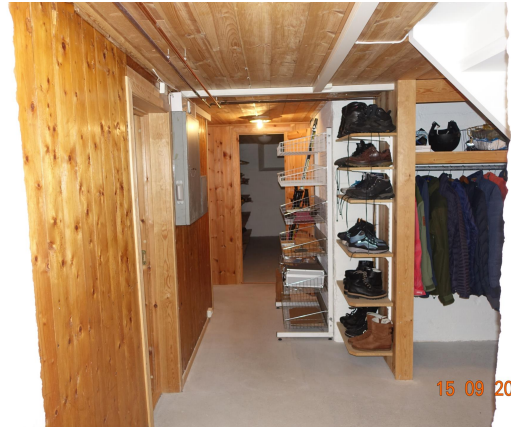
Gulver i kjeller med nyere opprettet med flyt masse.

Grunnmurs vegger tildekket med malte overflater. Noen skillevegger tildekket med panel. Det er noen punkter registrert med avskalling på malte overflater i kjeller.

Kjeller rom med naturlig tilordnet ventilering av lufteluker og lufte spalter i vinduer. Det er ingen fukt registrert i kjeller.

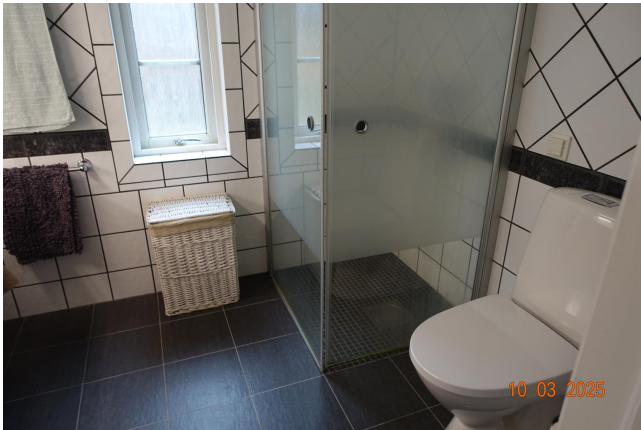
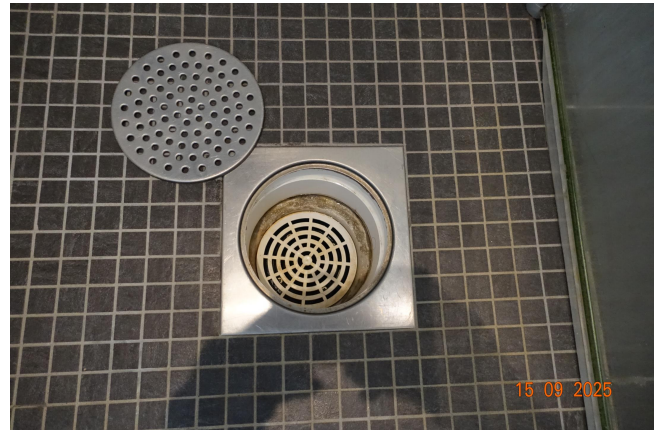
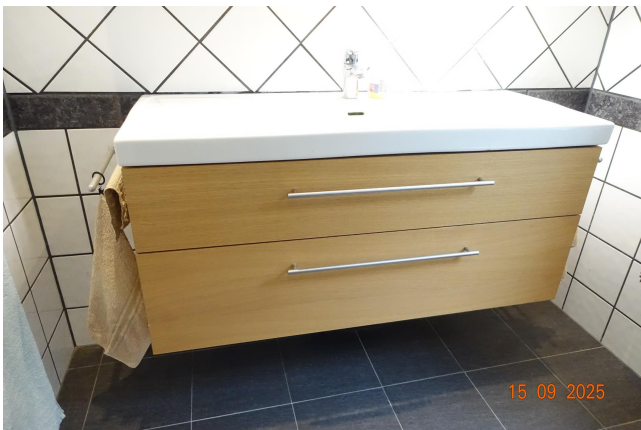
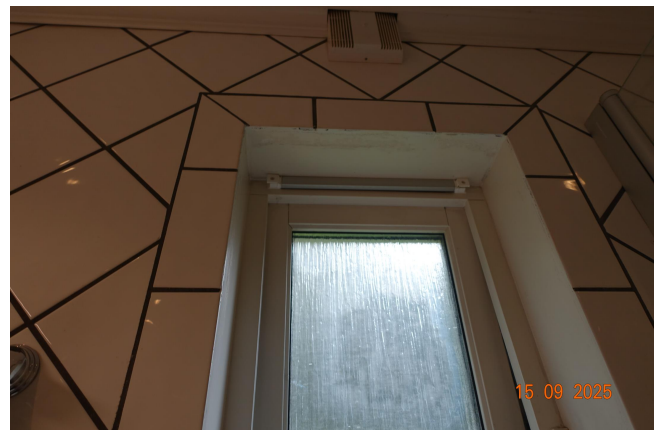
Det er opplyst nyere oppbygget bade-gulv tildekket med fliser med nyere montert varmekabel. Det er registrert tilfredsstillende fallretninger til sluk innenfor dusjonen ( glassdører). Det er avvik på fallretninger på hoved gulvet og vannsikret oppkant til dørterskel. Krav til vannsikring av gulv er fra topp slukrist til vannsikret dørterskel er 25 mm. Målt avvik er 11 mm.

Vegger tildekket med fliser vertikal og skrå montert med avbrytning flis, det er flis monter del til utforing av vindu med utsmykket flis omramming som list til vindu. Det er registret noe mindre skader i flis til omramning til vindu, noe ujevn overflater foring til vindu, sprekk i flis i dusjonen.

Vannrør av kobberør, avløpsrør av plast rør. Det er registrert montert varerør funksjon på eks vann og avløpsrør under innredning for å gi ytterligere sikkerhet mot vannskader. Vannrør til toalett gjennom gulv er ikke vannsikret.

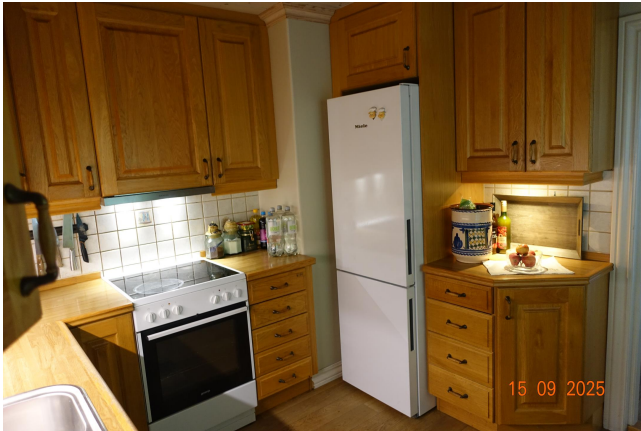
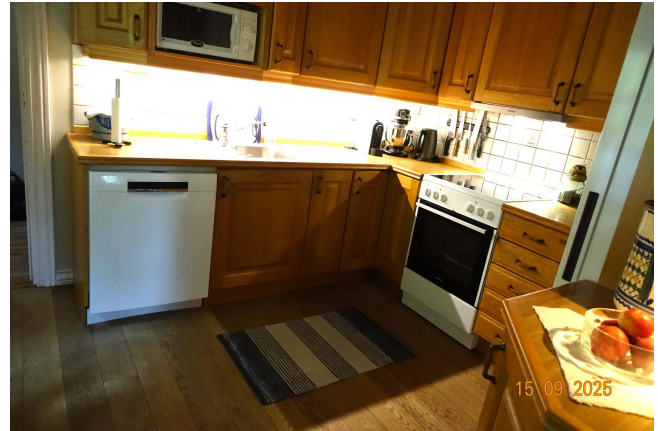
Det er registrert noe sprekker i fliser fuger på flis-vegg mellom skaper. Noen mindre bruker slitasje registrert som forventet etter lengre tidsbruk.

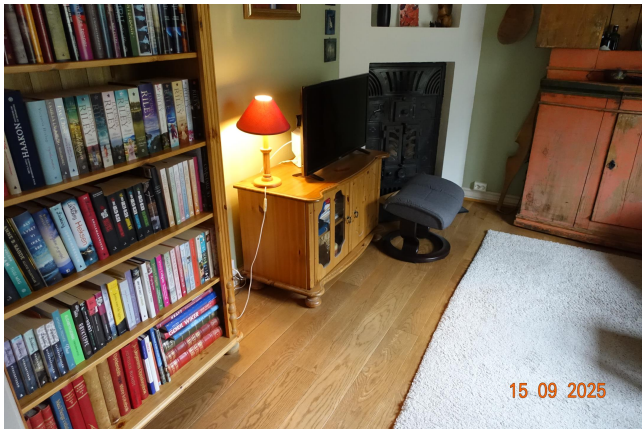
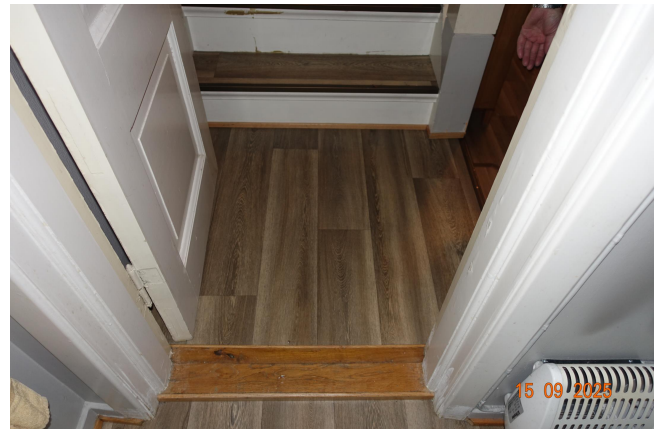
Det er utført nivellering av innvendige gulv overflater. Hoved-etasjen er funnet med avvik fra 0-10-20 mm gjennom hele etasjen. Gulv overflater i andreetasje er funnet med noe varierte avvik på gulv nivå / skjevhet på hele lengde flaten fra 0-20 mm.

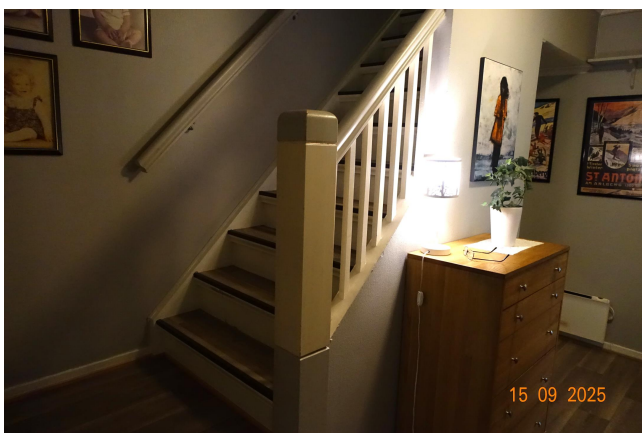
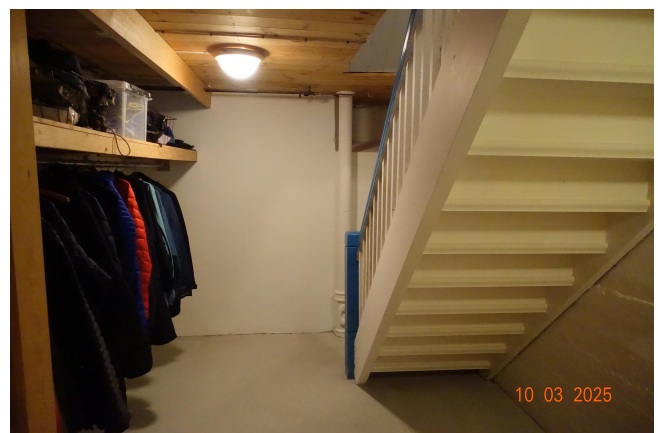
Kjellertrapp med manglende montert håndløper på vegg. Trapp til andreetasjen med noe manglende håndløper til vegg. Det er iht forskrifter krav til håndløper og rekkverk til trapper. Det er registrert noe avskallinger i maling til malte innvendige trapper.

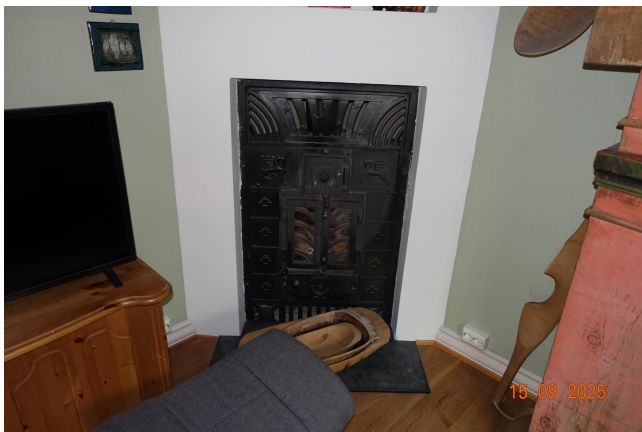
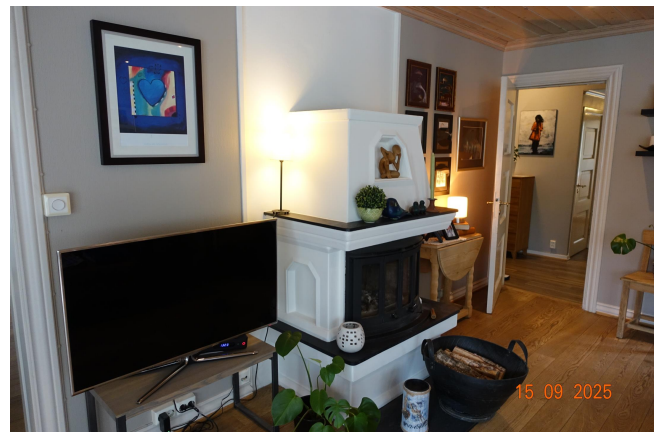
Pipe registrert av murt tegl stein med puss anslått fra byggetiden 1930, det er montert feie-luker i kjeller og i andreetasjen. Det foreligger ingen opplysninger om kontroll av pipene. Pipen er registrert med aldering antatt fra byggeåret etter da tidens krav.

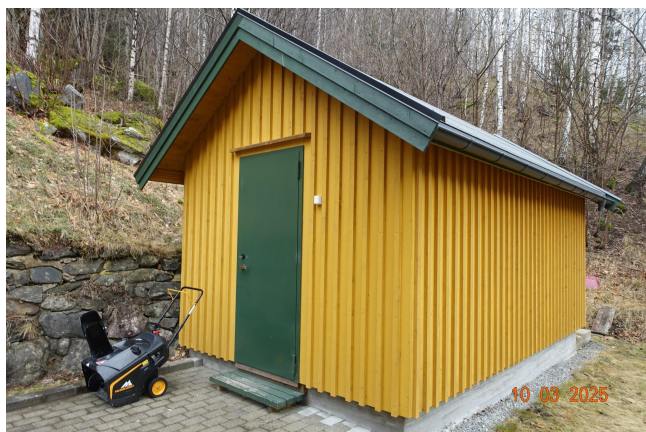
Ny oppført verksted bygning på støpt dekke, vegger av bindingsverk vegger tildekket med stående lekte kledning, plassbygget tak tekkete med papp. Innvendig betong gulv, vegger og himling av slette finer plater, bygningen er isolert med montert strøm. Det er registrert noe antydning til slitt behandling utvendig.
