# Hørløcks veg 68

## 7058 CHARLOTTENLUND

### Tilstandsrapport

### Eierskifte

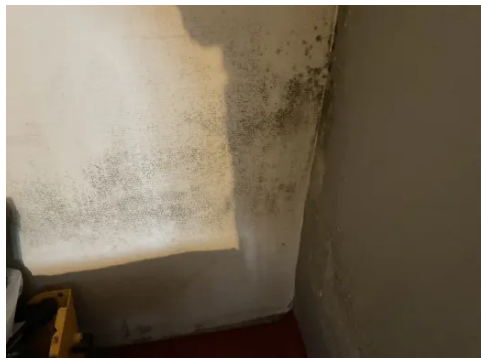
Synlig svertesopp på betongoverflater på soverom.

Hulltaking er ikke utført da vegger mot terreng er utført i støpt betong. Det registreres synlig svertesopp ved betongvegg på soverom. Videre er det stedvis mineralutsalg (salt/kalkutsalg) i overflater som er et symptom på fuktvandring gjennom grunnmur.

Fundamenter og kjellergulv er med bakgrunn i byggeår og byggemetode på oppføringstidspunktet etablert direkte mot grunnmasser uten isolasjon og grunnmursplast. Det vil derfor være påregnelig at kjellergulv og grunnmur trekker fukt. Dette til orientering.

Bedre ventilering bør etableres.

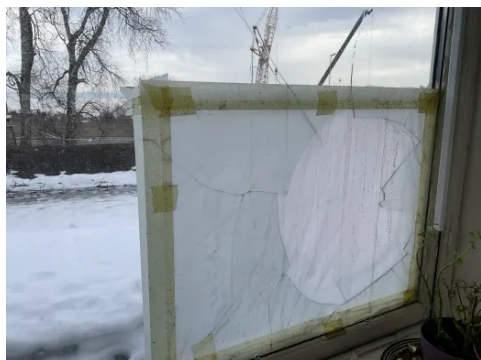
Knust glass.

Et vindu på stue har knust glass. Videre har vinduskarmen synlige slitasjer/ malingsavskallinger trolig etter kondens.

Glass må skiftes, alternativt vurdere å skifte hele vinduet som kan være gunstig ut fra et energioekonomisk synspunkt.

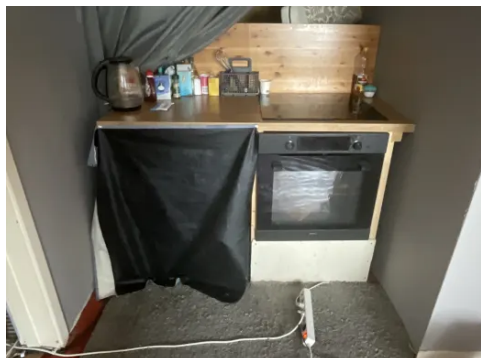
Hybelkjøkken med platetopp og komfyr.

Det er ikke avtrekk over stekesonen.

Det må påberegnes at det vil være behov for oppgradering for å tilfredsstille dagens forventning til standard og funksjonalitet.

Mekanisk avtrekk over stekesonen anbefales etablert.

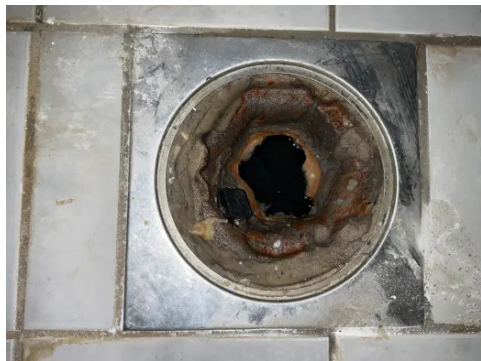
Eldre støpejernsluk uten klemring for god tetting

Sluket er et eldre støpejernsluk uten klemring for god tetting av tettesjikt (membran/belegg). Det er ikke synlig tettesjikt rundt rørføringer i vegg til servant. Det er benyttet uegnede materialer i våtsonen ved servantskapet som ikke vil tåle belastningen av fritt vann.

Med bakgrunn i alder på tettesjiktet / overflater er restlevetiden på rommet usikker.

En oppgradering av rommet anbefales og må påregnes.

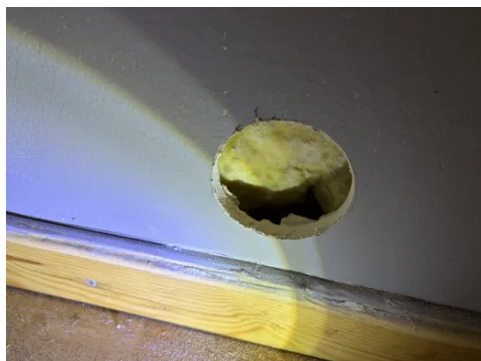
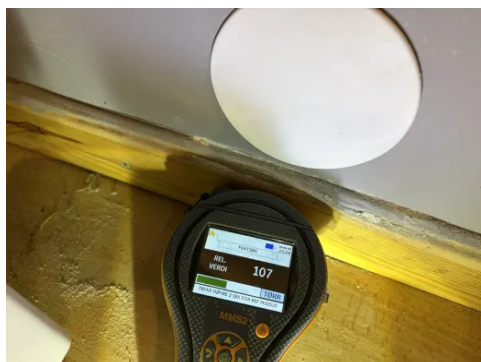
Undersøkelsen er noe begrenset da bunnsvill er i stål.

Ingen tegn til skader eller fukt i konstruksjonen.

Det er ikke mulig å foreta hulltaking i tilstøtende rom direkte mot dusjsonen. 3 av badets vegger er oppført i betong. Tilgjengelig vegg ved dør ble derfor valgt for hulltaking, i tråd med forskriftens krav om kontroll av fukt i tilstøtende konstruksjoner og bunnsvill. Denne plasseringen kan likevel kunne gi indikasjon på eventuell fuktskade i i bunnsvill. Undersøkelsen er noe begrenset da bunnsvill er i stål. Ingen tegn til skader eller fukt i konstruksjonen.
