Tilstandsrapport

📍 Sletteveien 42, 1785 HALDEN

Befaringsdato: 31.08.2023

Oppdragsnr.: 13324-1333

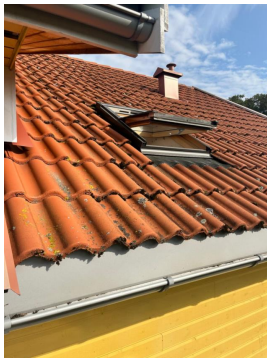
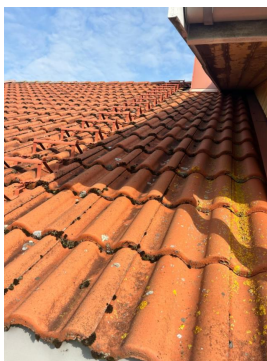
Taket er tekket med betong stein, besiktiget fra bakkenivå og fra altan.

- Taktekkingen har mose og slitasje på grunn av elde.

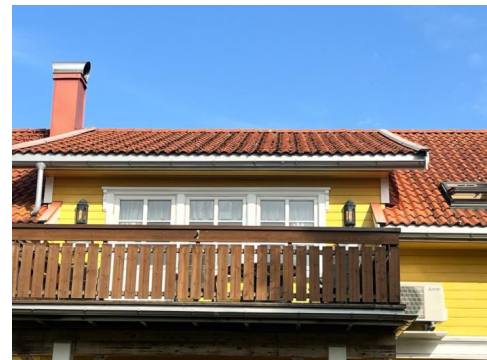
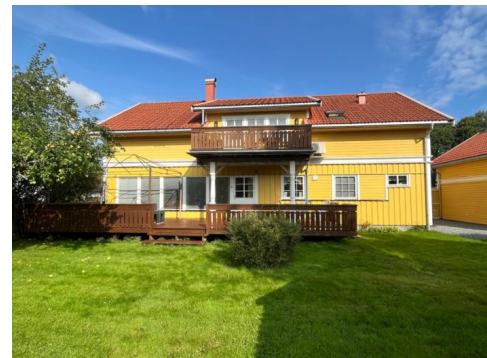
Nedløp er ikke tilkoblet rør i grunn eller har utkast.

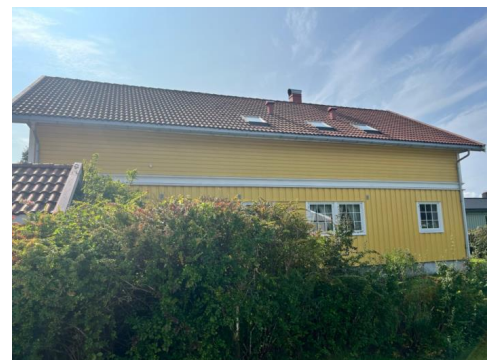
Mangler snøfangere

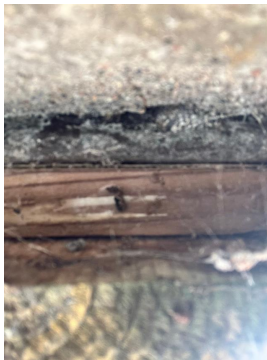
Ingen lufting i nedkant på kledningen.

- Det er ingen eller liten lufting i nedre kant av kledning mot grunnmur.
- Det er ikke lufting i nedkant på vegg, medfører risiko for råteskader på konstruksjon og kledning.

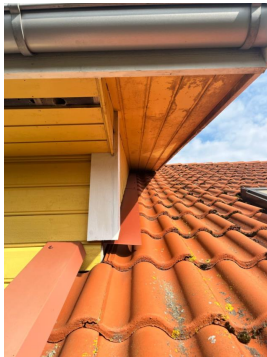
Svertesopp på takutstikk og fluenetting er morknet.

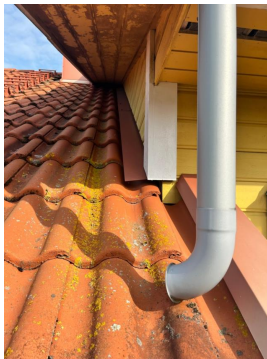
Svertesopp.

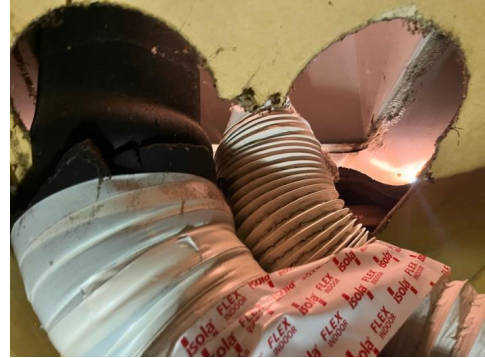
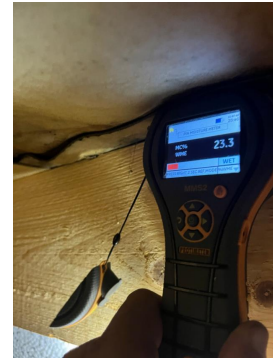
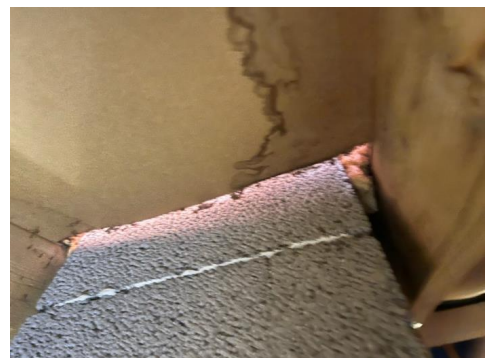
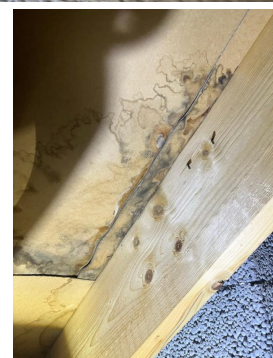
- Det er påvist fuktskjolder/skader i takkonstruksjonen.

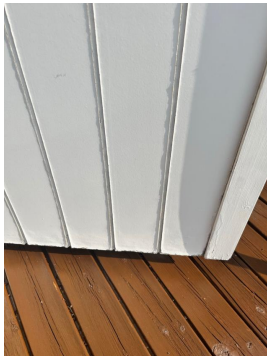
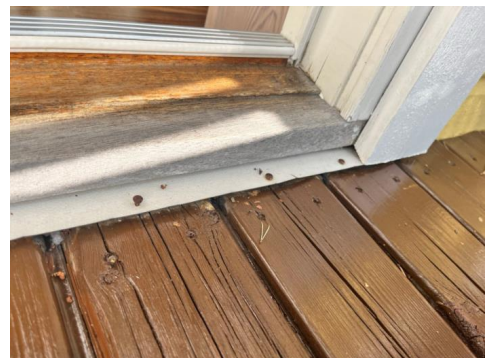
Balkongdøren har skader på grunn av fuktsvelling.

Døren må påregnes byttet på relativt kort sikt.

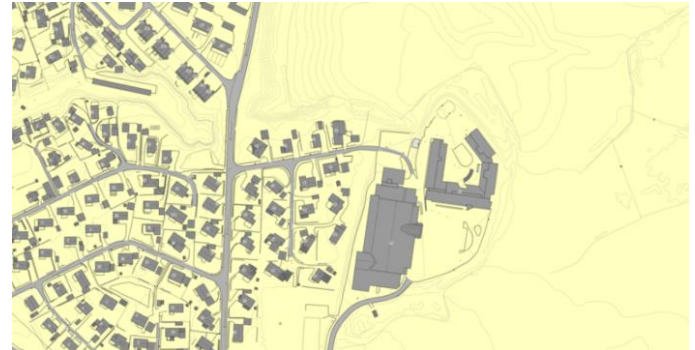
Det er ikke foretatt radonmålinger og bygget er heller ikke utført med radonsperre.

- Det er ikke foretatt radonmålinger, og bygget er heller ikke utført med radonsperre.
- Radonmålinger er ikke foretatt, heller ikke andre tiltak mot radon, eiendommen ligger i et område som i NGU Radon aktsomhetskart er definert med "moderat til lav" aktsomhetsgrad

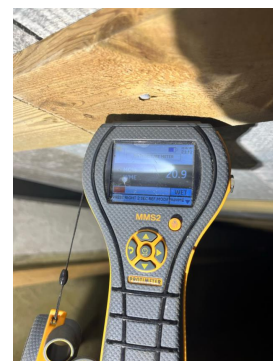
Over 20vekt% fukt i materialer, forhold for sopp vekst er tilstede.

Fukt nivå kontrollert i bord under stubbeloftet, 20,7vekt%, det betyr at det er forhold for utvikling av sopp, det var ikke mulig å kontrollere i svill.

Montere ny fuktsperre på grunnen og montere flere ventiler.

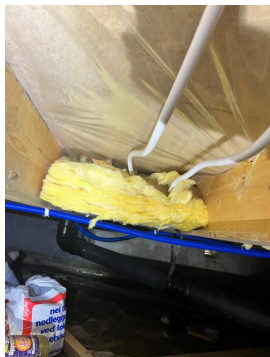
Mangler isolasjon og stubbeloft, eksponerte vannrør uten isolasjon

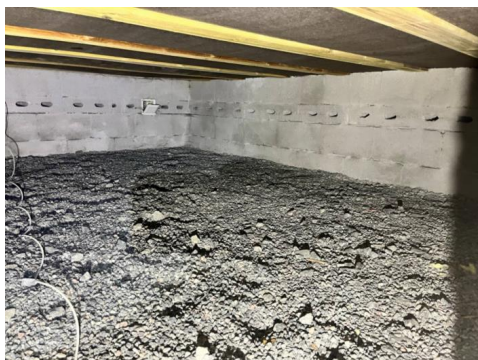
Mangler fuktsperre i den innerste delen av arealet

Det er ikke lagt fuktsperre på grunnen i hele arealet, fuktsperren som er utlagt begynner å bli i dårlig stand og bør erstattes, den er dessuten ført et stykke opp på vegg og dette er ikke anbefalt, den bør avsluttes litt fra grunnmuren.

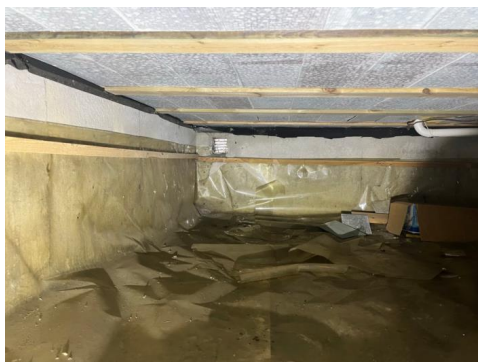
Fuktsperre er stiv og har sprekker som følge av alder.

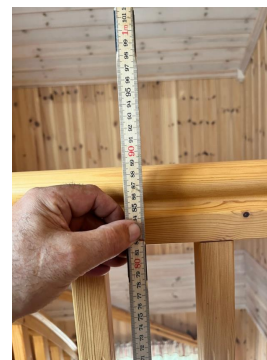
- Rekkverkshøyder er under dagens forskriftskrav til rekkverk i trapper.

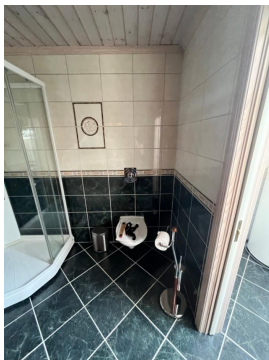
Gulvet har laveste punkt ved døren inn til vaskerommet.

- Det er påvist avvik i fallforhold til sluk i forhold til krav i forskrift på byggetidspunktet.
- Det er påvist at høydeforskjell fra topp slukrist til gulv/synlig topp membran ved dørterskel er mindre enn 25 mm.
- Målinger viser at det ikke er fall til sluk (motfall).
- Det er mulighet for at det kan forekomme vannlekkasje på våtrommet hvor vann ikke vil gå til sluk.

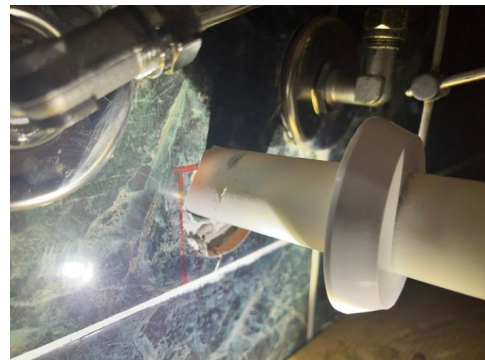
Rør i vegg bak dusjkabinett. Det er også stikkontakt ved siden av dette røret.

- Det er påvist mangelfull/feil utførelse rundt rørgjennomføringer e.l. som gir fare for fukt i konstruksjonen i våtsone.
- Det er påvist andre avvik:

- Løsningen/utførelsen rundt rørgjennomføringer gir fare for fukt inn i konstruksjoner.

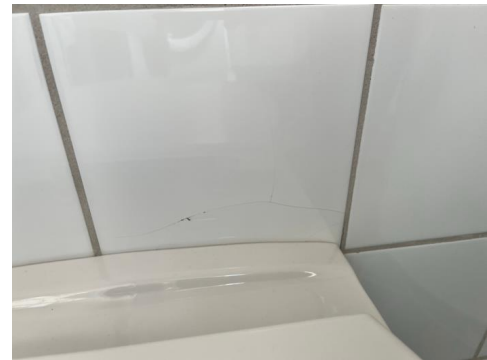
- Det er påvist sprekker i fliser.

- Våtrommet fungerer med dette avviket.

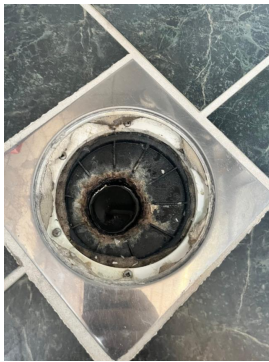
- Det er påvist mangelfull/feil utførelse rundt rørgjennomføringer e.l. som gir fare for fukt i konstruksjonen i våtsone.

- Løsningen/utførelsen rundt rørgjennomføringer gir fare for fukt inn i konstruksjoner.

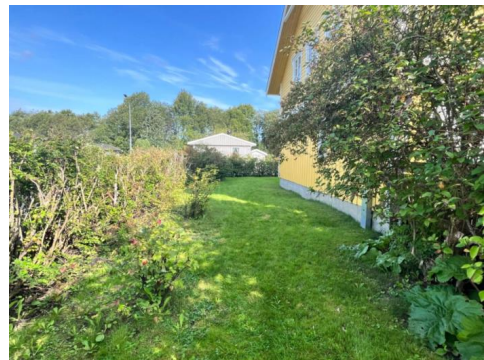
**Tomteforhold > Terrengforhold** [Gå til side](#)
Det er påvist andre avvik:
Eiendommen ligger i et område markert med risiko for marin leire i henhold til kartportalen NVE, store deler av Halden har denne markeringen.
Et eventuelt ras i området vil kunne få konsekvenser for eiendommen.
Fallforholdene er ikke optimale rundt hele bygningen, det fall inn mot grunnmuren enkelte steder rundt boligen.

- Det må foretas tiltak for å lukke avviket.
