# Tilstandsrapport

📍 , 2260 KIRKENÆR

# gnr. 28, bnr. 15, fnr. 9

Rapportdato: 09.03.2023

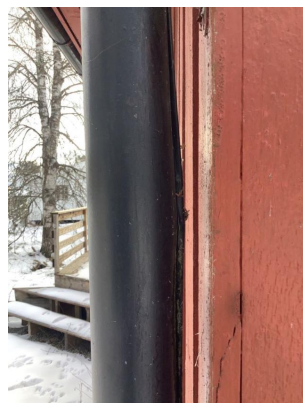
Frostspreng på takrennenedløp.

Skade og frostspreng på taknedløp.

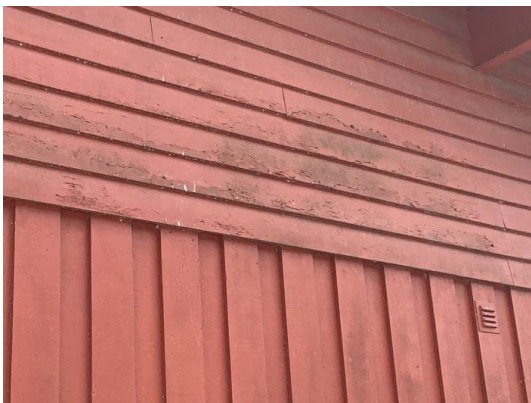
Fasader mot nord og øst har  
slitasje/misfarging/avskaling. behov for rengjøring og vedlikehold.  
Slitasje på liggende kledning mot sør.

Eksempel på slitasje mot nord.

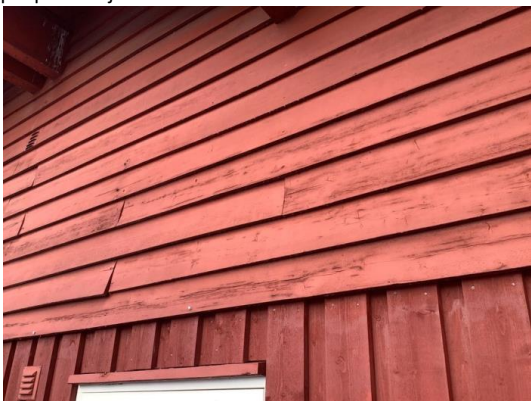
Slitasje på liggende kledning mot sør.

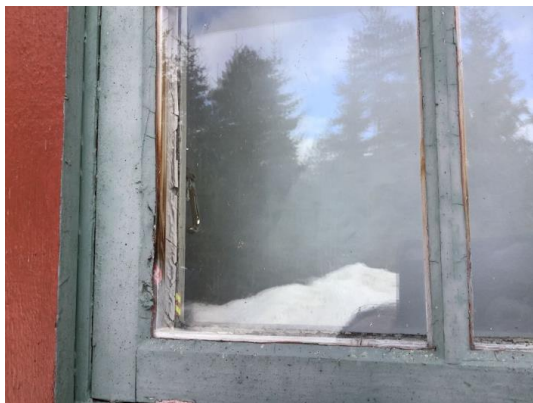
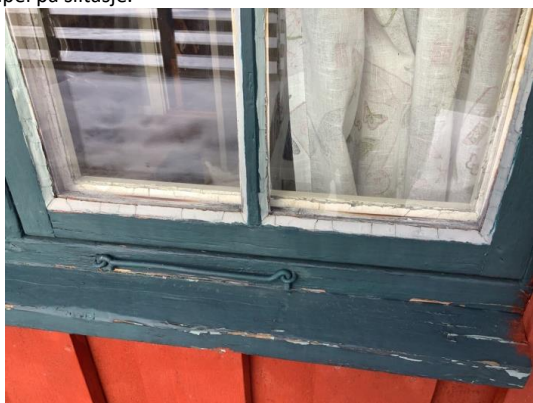
Eksempel på slitasje.

Vinduer har generelt slitasje og oppsprekking i kitt.  
Sprekk i ett glass på vindu i stue.

Utskifting av glass med sprekk.

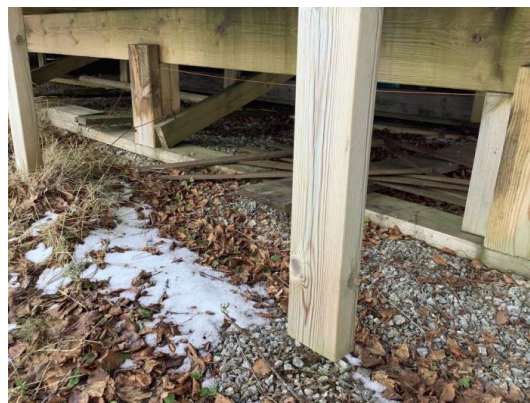
Fundamentert ned på terreng.

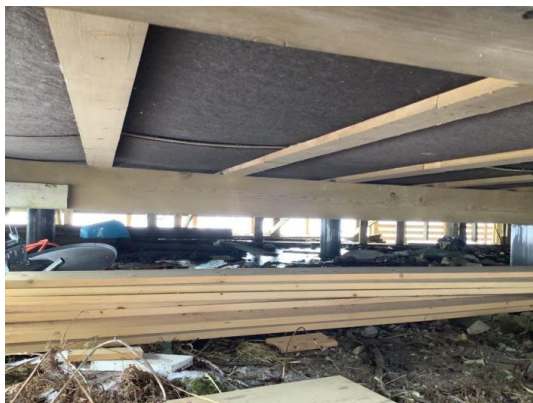
Bilde av undersiden på bjelkelag.

- Målt høydeforskjell på over 30 mm gjennom hele rommet. Tilstandsgrad 3 gis med bakgrunn i standardens krav til godkjente måleavvik.

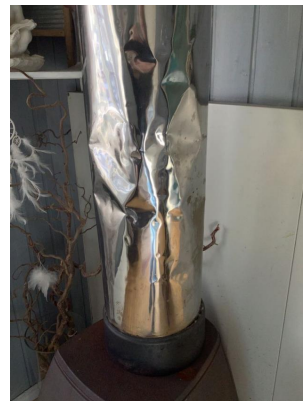
Skade på pipe.

Ildsted har passert halvparten av forventet brukstid. Bulk og skader på pipe. Skade på brannplate i himling.

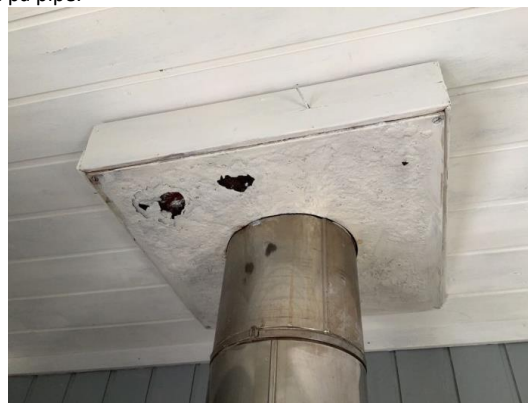
Skade på brannplate i himling.
