Vigane 92

4130 HJELMELAND

Tilstandsrapport

Eierskifte

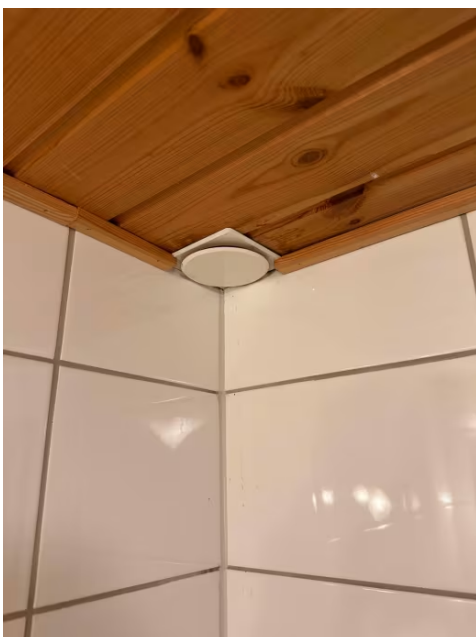
6.20 Våtrom: Bad

TG-2

Vindu er plassert i våtsone, vindu, karmlist og foringer på vindu er ikke fuktbestandig.

Anbefaler å etablere dreneringshull i gulvskinne på dusjhjørne, slik av evt. lekkasjevann fra toalett og vask når sluket.

Vurdere å bytte vindu, karmlist og foringer på vindu til materiale som er fuktbestandig.
