# Grønnmyrvegen 15 2414 ELVERUM

## Tilstandsrapport Eierskifte

Boligtype: Enebolig

Byggeår: 1982

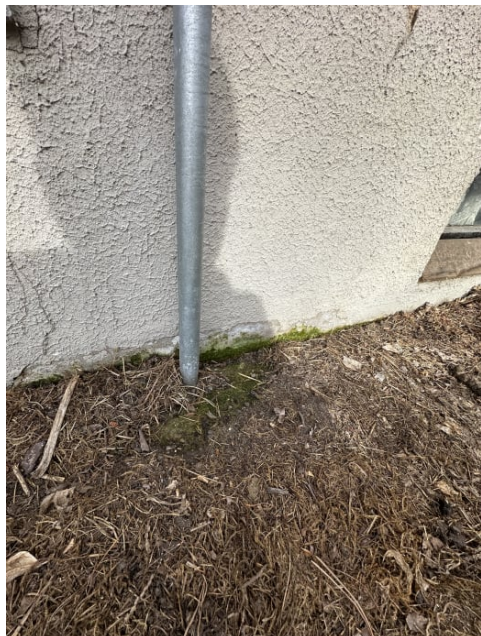
Det registreres mindre riss/ sprekker i grunnmuren.

Utvendig over bakken er grunnmuren stedvis tildekt med konstruksjoner. Det er derfor ikke mulig å kontrollere grunnmur for sprekker eller skader.

Grunnmuren er utforet og gjennkledd. På bakgrunn av dette vil innvendig grunnmur ikke være synlig, og eventuelle riss/sprekker i grunnmur vil ikke la seg påvise.

Det anbefales å foreta en gjenpussing av sprekker i grunnmur, slik at forholdet kan observeres over tid, med tanke på om dette er under utvikling eller er stabilt.

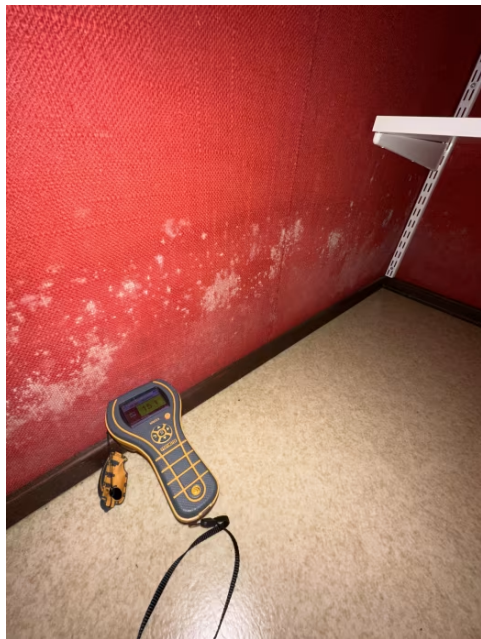
Det registreres salutslag på plater i kjellerom.

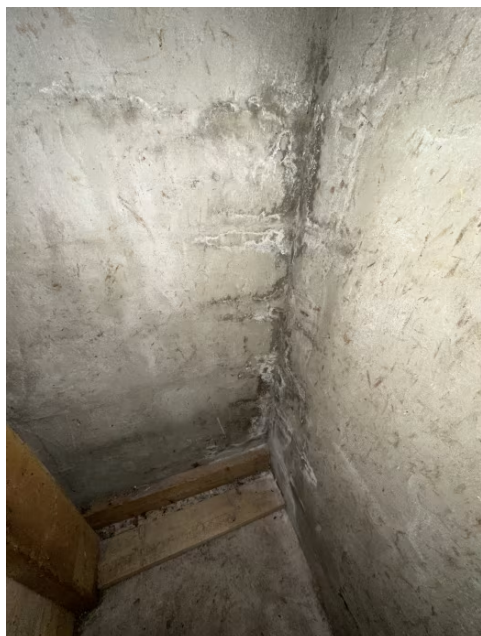
Det registreres mineralutslag (salt/kalkutsalg) i overflater som er et symptom på fuktvandring gjennom grunnmur.

Det påviste fuktnivå gir grunn til å overvåke konstruksjonen jevnlig for å se utvikling over tid, og eventuelt foreta tiltak for å unngå fuktskader.

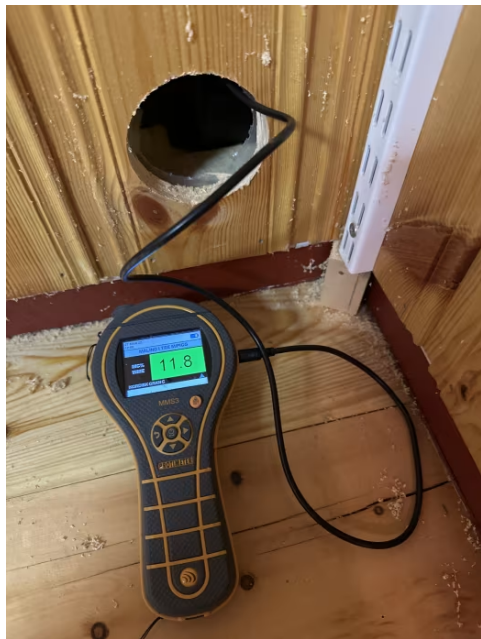
Det registreres feil oppbygging av utlektede vegger med bruk av dampsperre i veggen. Dampsperre (plastfolie) er ikke anbefalt i utlektede vegger på grunnmur hvor grunnmuren ligger mer en 50% under bakken pga at denne hindrer uttørking. Dette øker risikoen for magasinering av fukt inne i konstruksjonen med påfølgende fare for en utvikling av skader.

Det registreres feil oppbygging av utlektede vegger med bruk av dampsperre i veggen.

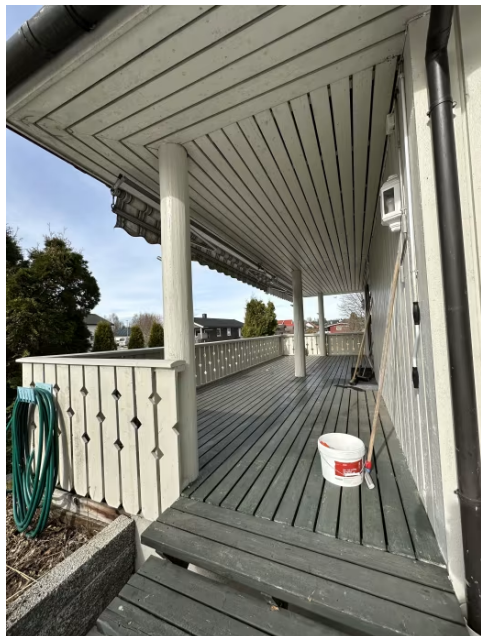
Markterrasse er lagt direkte på bakken uten frostsikring, og bevegelser pga. tele i bakken må påregnes.

Utbedring av ovennevnte forhold må påregnes.

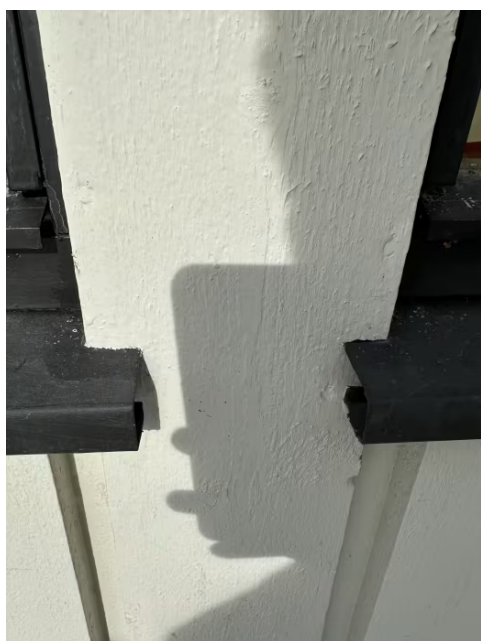
Det er påvist avvik ved omramming. Liten/ingen avstand mellom trepanel og beslag, fare for fuktopptrekk.

Overflatebehandlinger må påregnes. Justeringer/smøring anbefales.

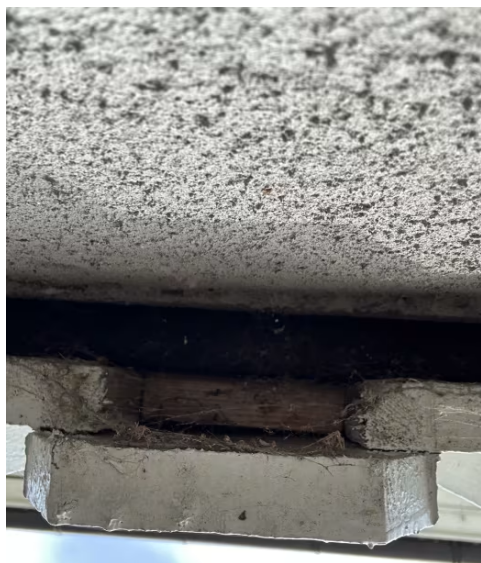
Det er benyttet klosser som musesperre bak kledning.

Supplering med musebørste hvor lusinger/musebånd mangler anbefales.

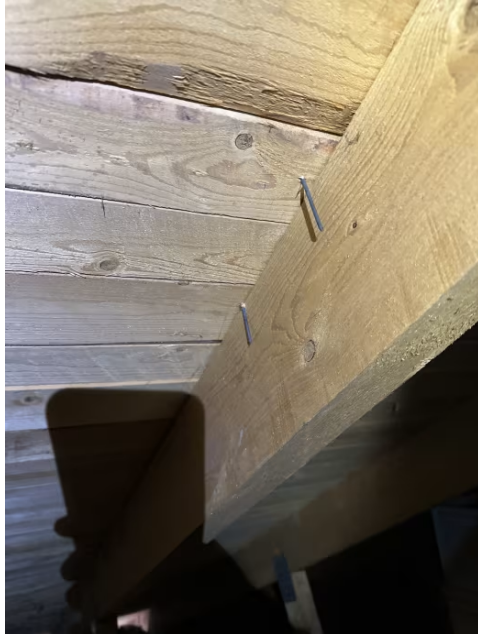
Det registreres stedvis spiker igjennom undertaket.

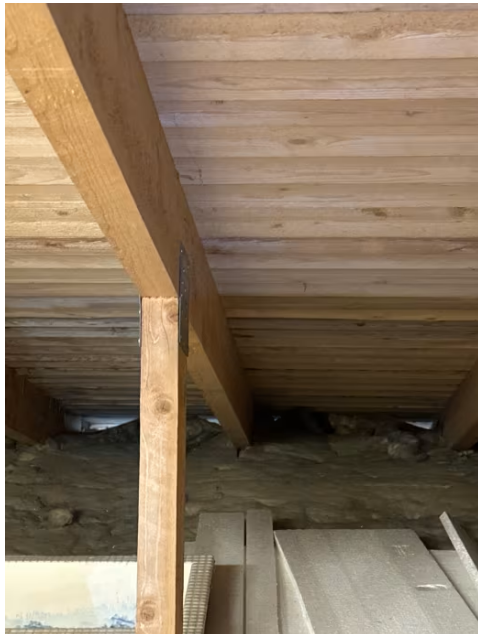
Tiltenkt luftespalte ved raft er redusert.

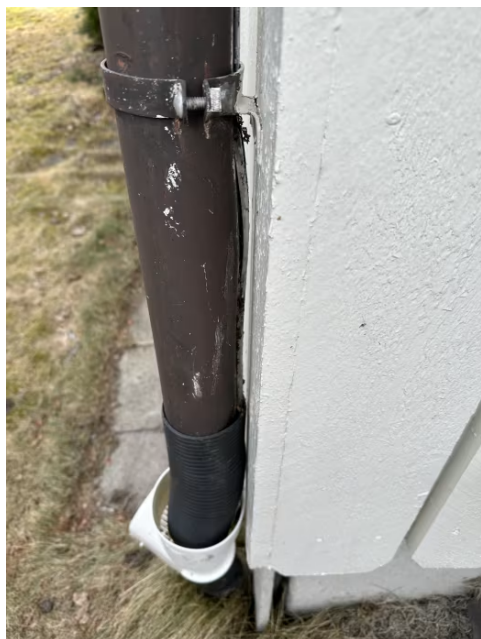
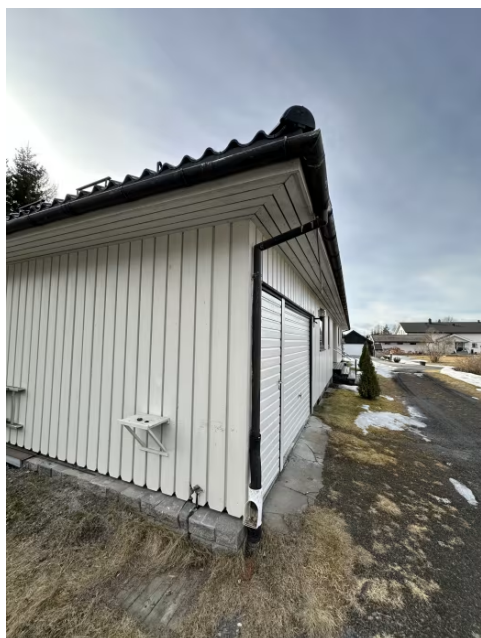
Det ble registrert buling/skade i nedløpsrør som er et symptom på frostspreng.

Det registreres drypplekkasjer fra takrenner. Det registreres rust i takrenner og kroker.

Utskifting av takrenner og nedløp med skader må påregnes.

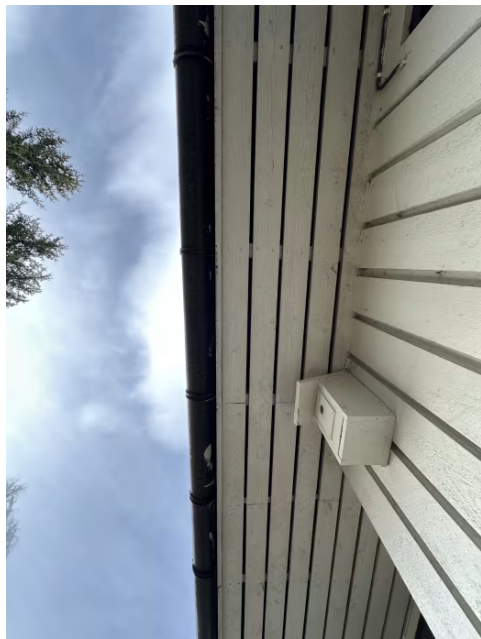
Påvist lufting ved raft uten fluenetting.

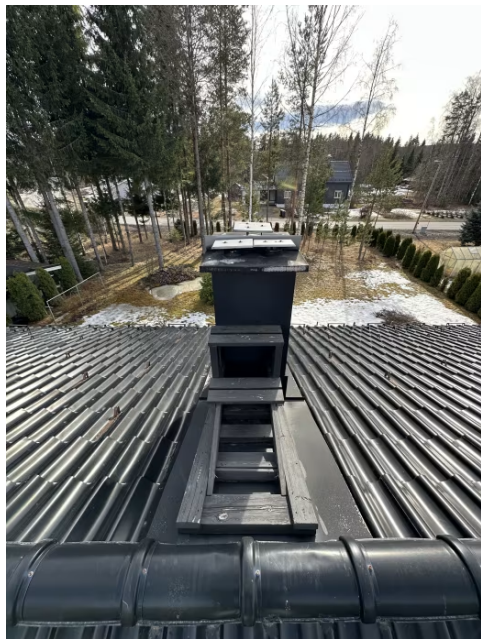
Det er rust i beslag rundt pipa. Over halvparten av forventet levetid er passert på beslag.

Helbeslått pipe over tak.

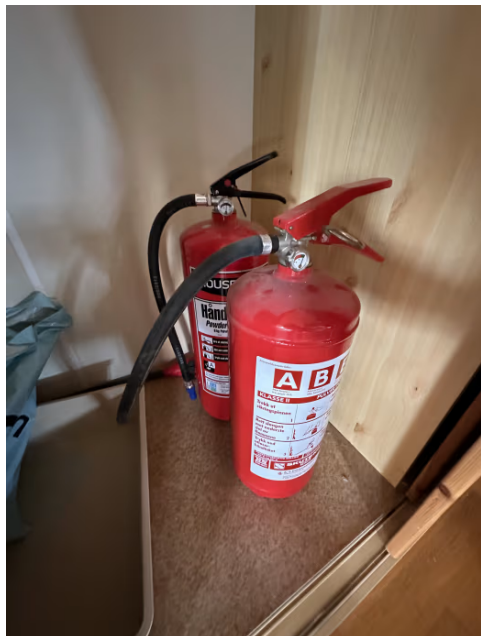
Viser brannslukningsapparat.

Brannslukningsapparat eldre enn 10 år.

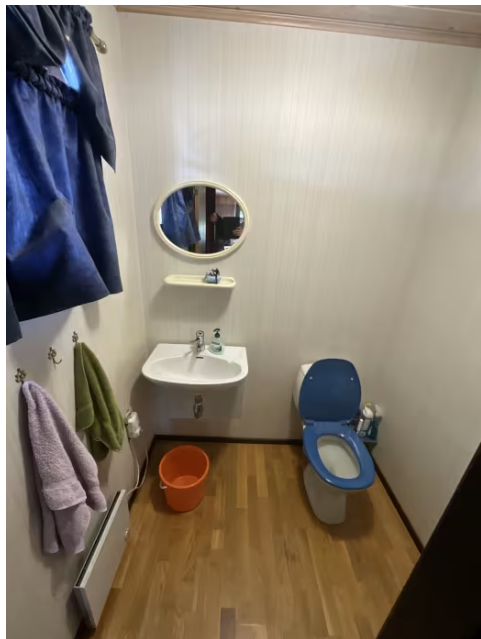
Viser toalettrom i 1.etasje

Det registreres noen fuktskjolder bak toalett. Ingen aktive lekkasjer på befaringen.

Det anbefales å etablere mekanisk avtrekk for optimal ventilering.

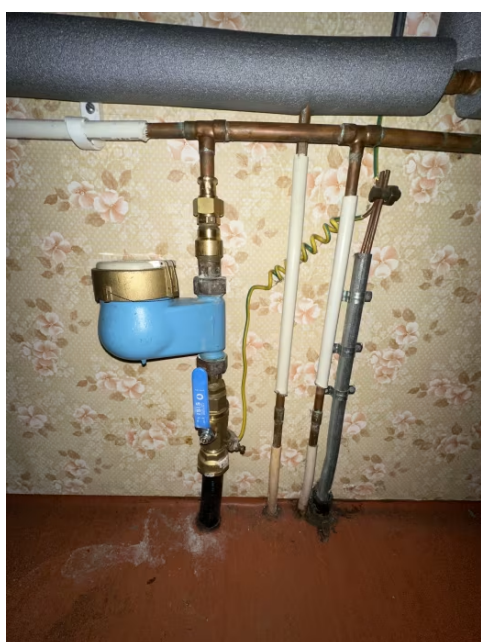
Viser vanninntak, hovedstoppekran og vannmåler på vaskerom i kjeller.

Vannrør er fra byggeåret, og har nådd en alder hvor det vil være økt risiko for lekkasjer.

Rørstrekk som går langs yttervegg på vaskerom er utsatt for frost. Opplyst at vannet har fryst her tidligere.

Vannrør må isoleres i kalde rom for å unngå frost og kondens.

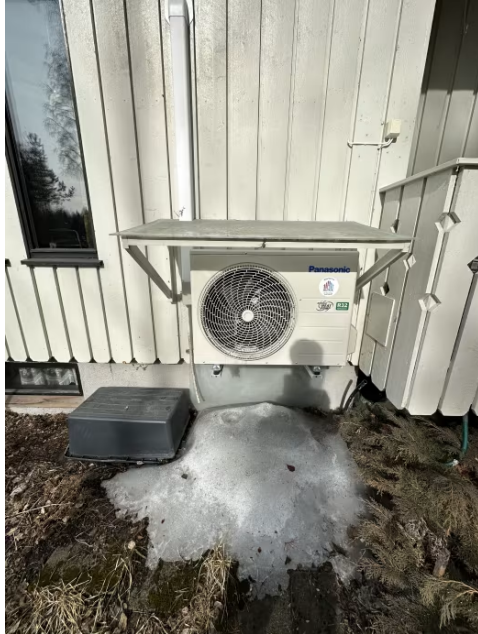
Det er ikke etablert noen løsning for at kondensvann fra varmepumpen ledes bort fra grunnmur.

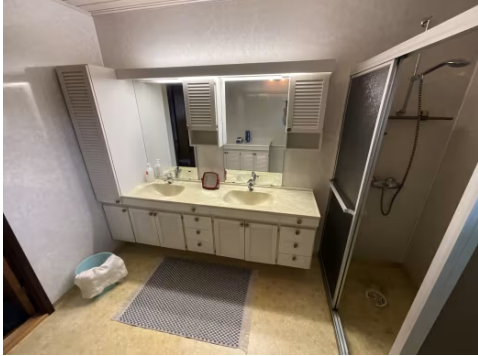
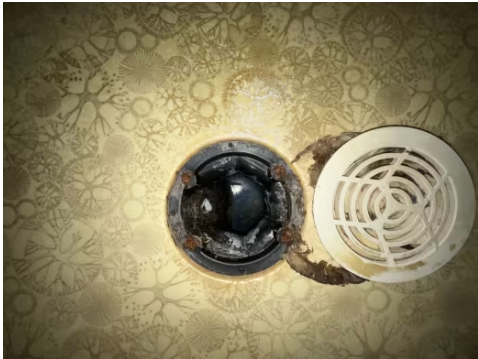
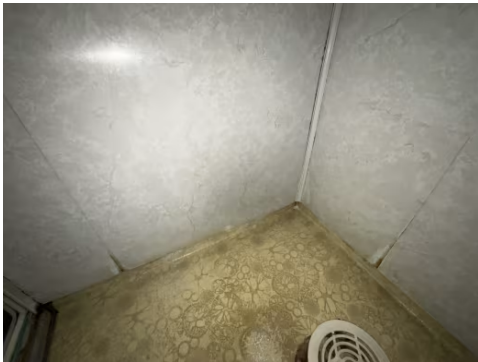
**Det er behov for totalrenovering av våtrommet!**

Ventil i himling er ikke tilkoblet. Det registreres rust på skruer i sluk. Svelleksader på baderomsplater. Manglende fall på gulvet. Sanitærutstyr med behov for utskiftninger.

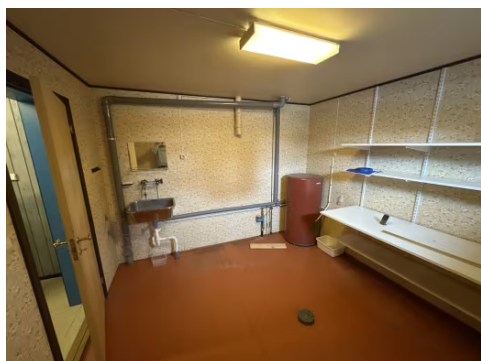
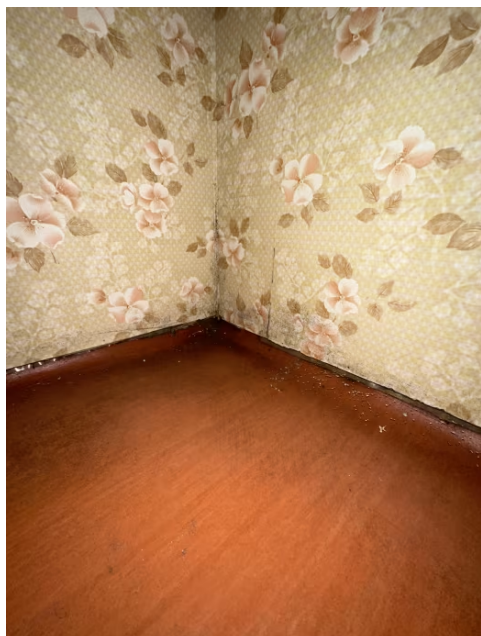
Det er behov for totalrenovering av våtrommet!

Våtrommet står foran full oppgradering for å tåle en normal bruk etter dagens krav. Det er ikke behov for å gjennomføre en detaljert tilstandsanalyse, etter standardens krav. Gulvbelegget er ufagmessig lagt. Åpen sveiseskjøt i belegget. Gulvbelegg er ikke ført under klemring. Svelleskader og skjolder på vegger og gulv. Sanitærutstyr med behov for utskiftninger.
