Grønnmyrvegen 15, 2414 ELVERUM

**Hyggelig eiendom på ca. 1 490m<sup>2</sup> i sentralt og barnevennlig område. Stor enebolig med moderniseringsbehov. 2 garasjer!**

# Ditt nye hjem?

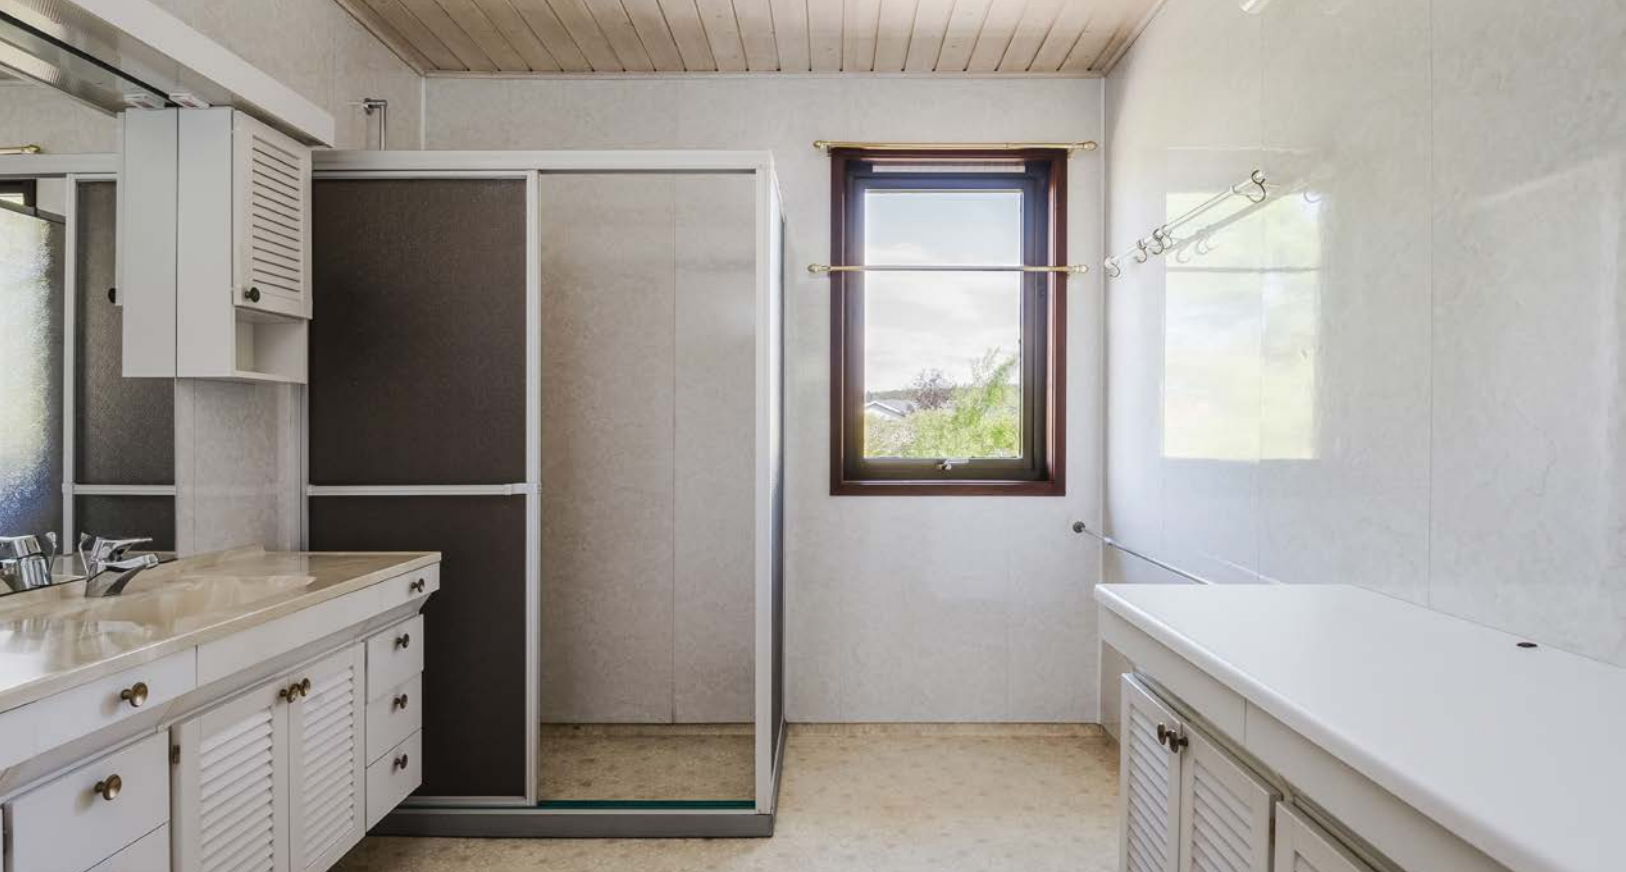
Eldre baderom som har fått TG3 og har behov for totalrenovering.

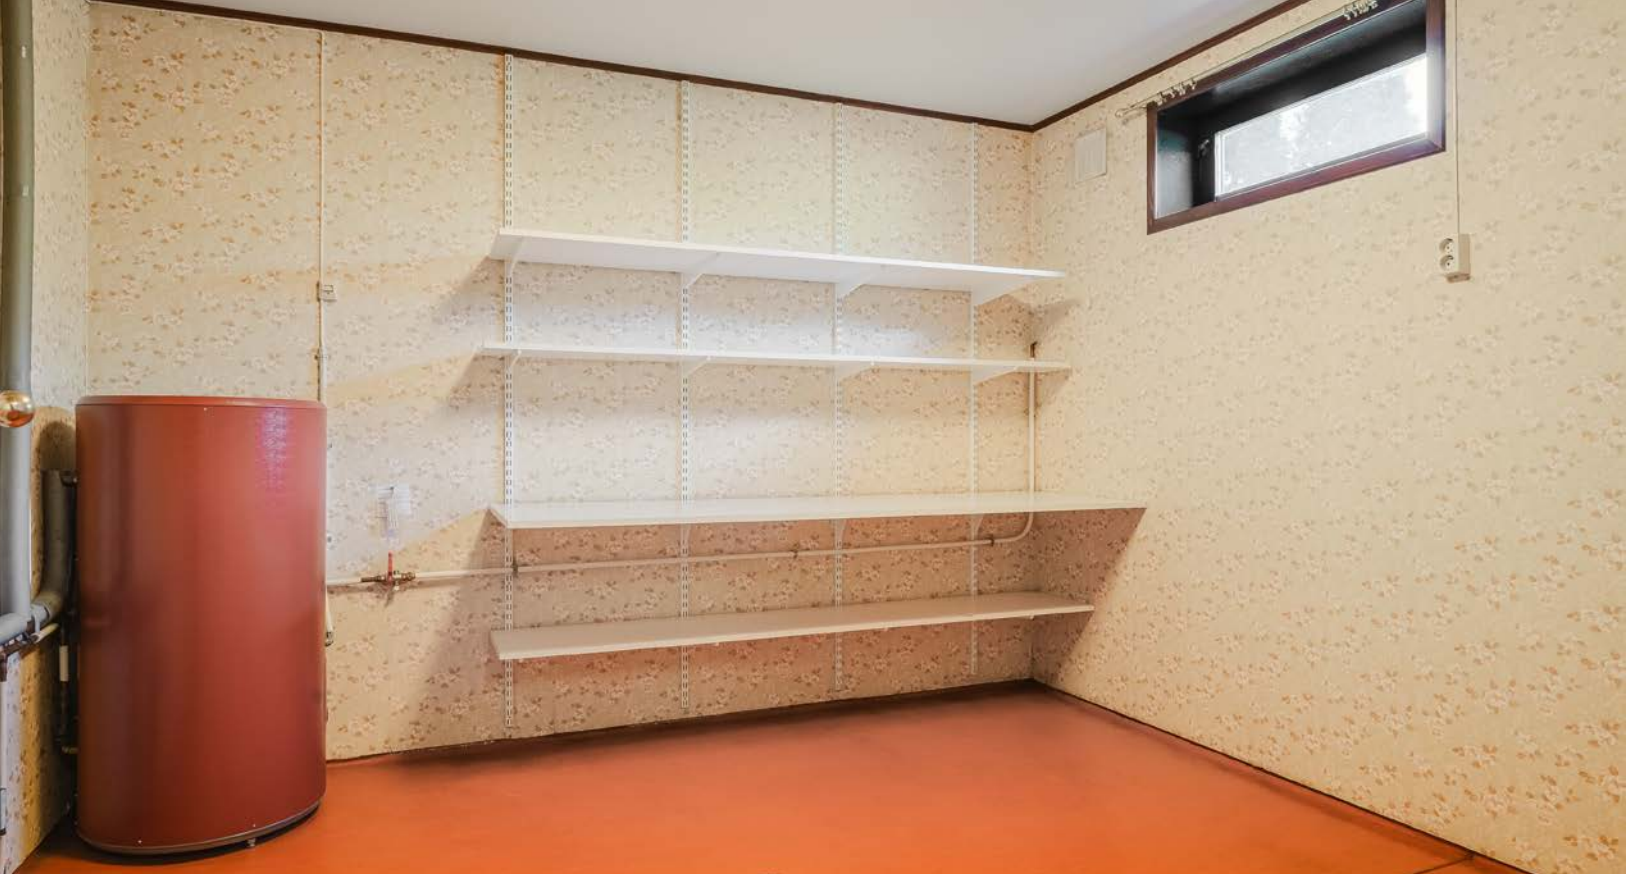
Eldre vaskerom i kjelleren med behov for totalrenovering.

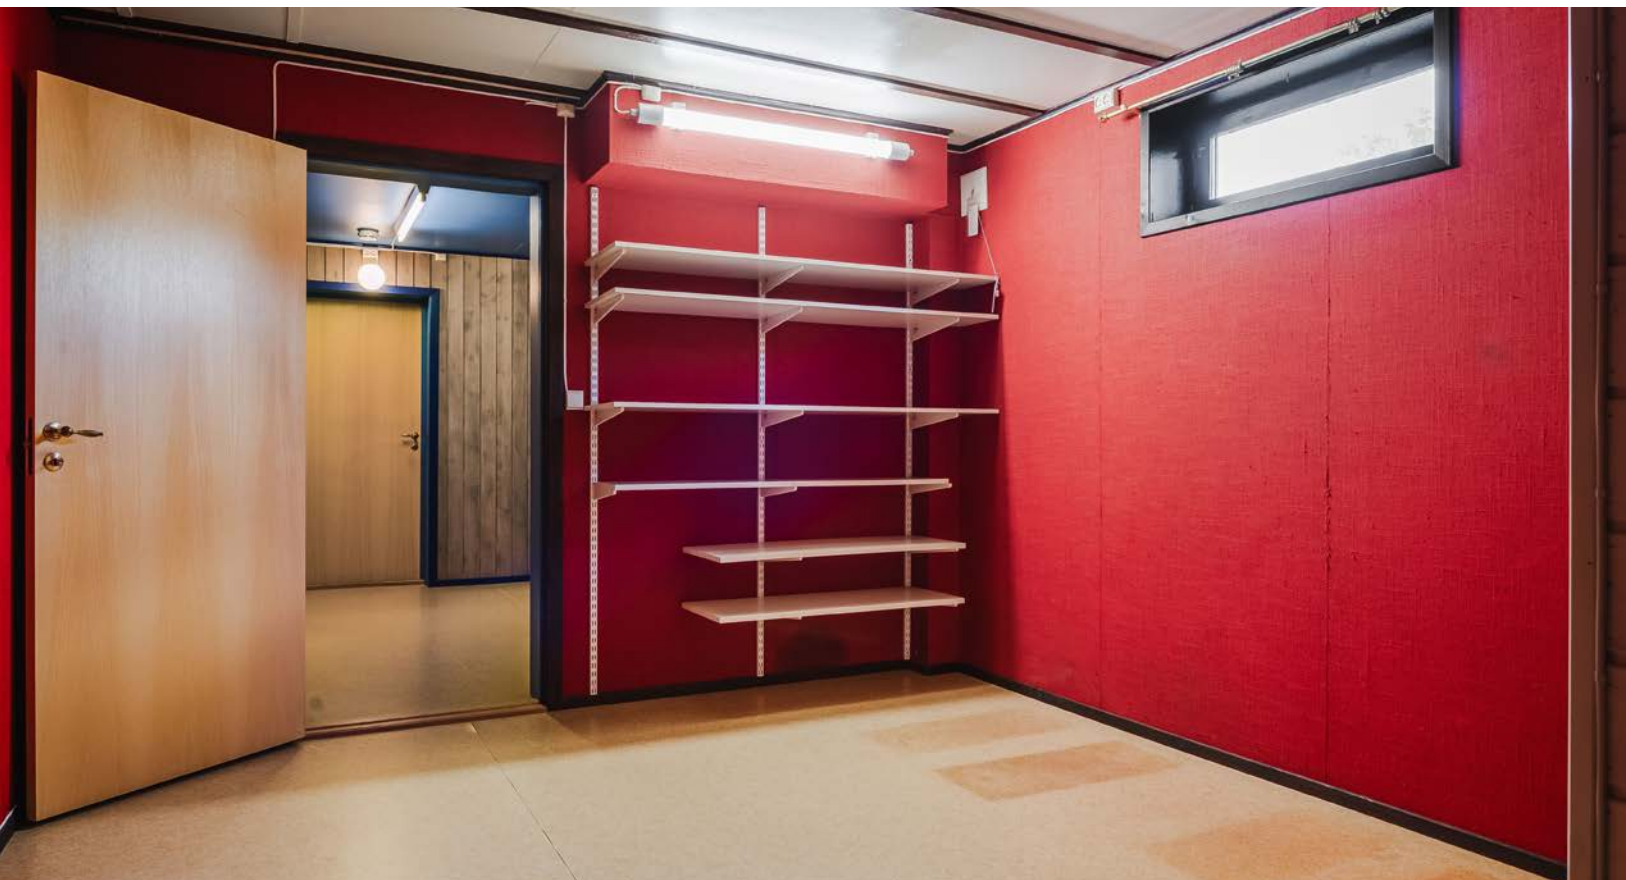
Rommene i kjelleren er ikke godkjente som rom for varig opphold. Det er ikke etablert tilfredsstillende rømningsvei fra kjelleretasjen og vinduene er for små i forhold til krav til dagslys.

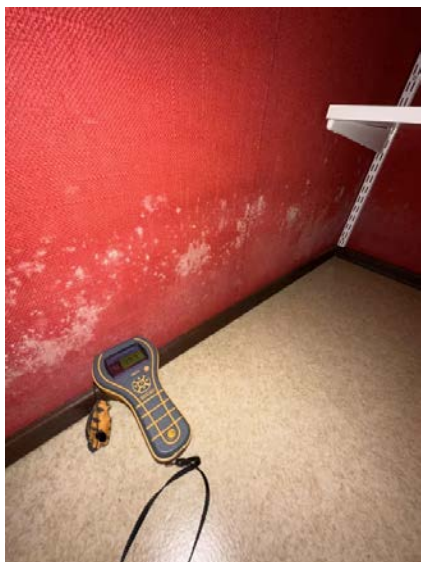
Det registreres salutslag på plater i kjellerom.

Ny drenering kan vurderes ut fra arealbehov og eget krav til nytteverdi av kjelleren.

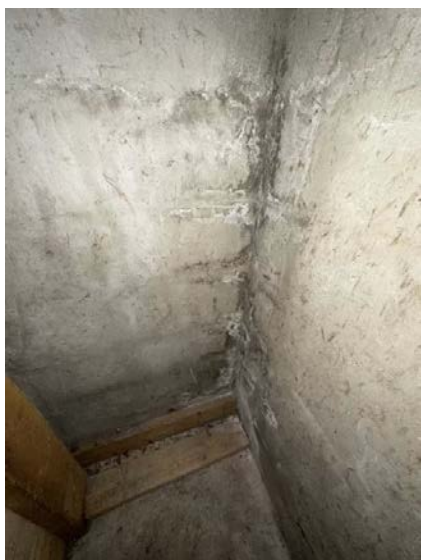
Det registreres mineralutslag (salt/kalkutsalg) i overflater som er et symptom på fuktvandring gjennom grunnmur.

Det påviste fuktnivå gir grunn til å overvåke konstruksjonen jevnlig for å se utvikling over tid, og eventuelt foreta tiltak for å unngå fuktskader.

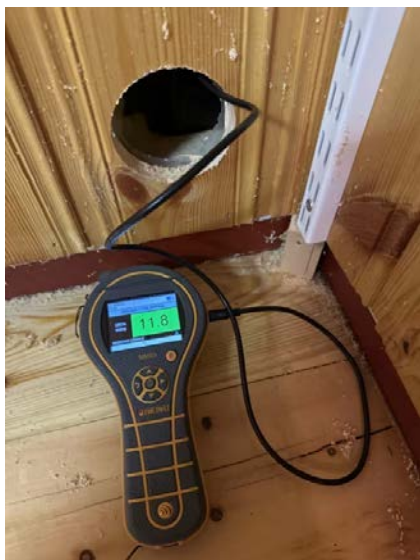
Det registreres feil oppbygging av utlektede vegger med bruk av dampsperre i veggen.

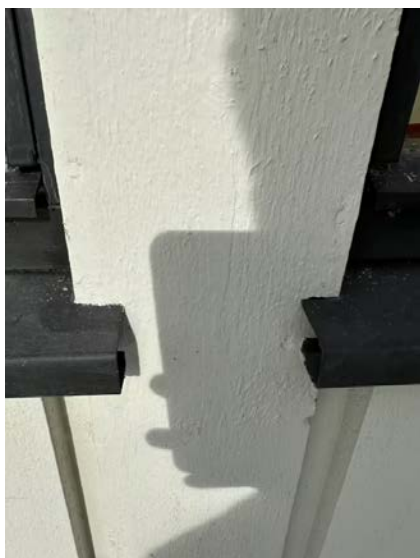
Det er påvist avvik ved omramming. Liten/ingen avstand mellom trepanel og beslag, fare for fuktopptrekk.
