Tilstandsrapport

Enebolig

Opsahlåsveien 13, 1850 MYSEN

Befaringsdato: 24.06.2024

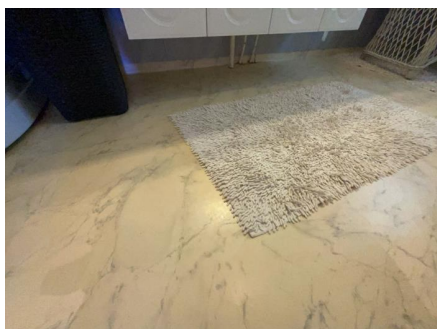
1. ETASJE > BAD/VASKEROM

Hulltaking er foretatt, uten å påvise unormale forhold.

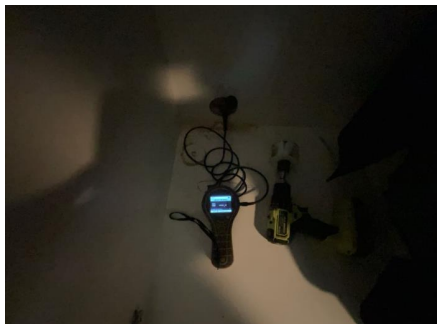
1. ETASJE > KJØKKEN

- Kjøkkenet fremstår med noe slitasje, dog ikke mer enn man burde forvente alder tatt i betraktning.
- Kjøkkenet er eldre (før TEK 10), og har mangler som er forventningsbart på et nyere kjøkken som eksempelvis lekkasjestopper og komfyrvakt.
- Det kan forekomme lekkasjer fra installasjoner som ikke lar seg påvise ved normalt fuktsøk og som er skjult under sokkel eller bak kjøkkeninnredning, som følge av manglende lekkasjestopper.
- Økt fare for tørrkoking, som følge av manglende komfyrvakt.

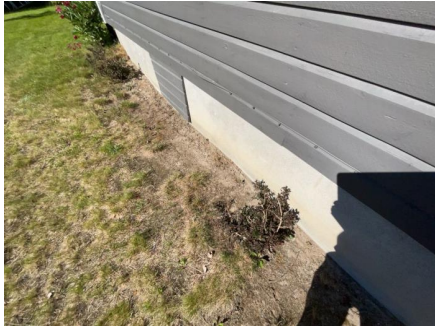
TG 2 Grunnmur og fundamenter

- Det må foretas lokal utbedring.

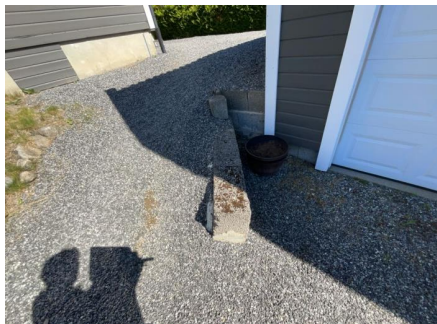
TG 2 Terrenghforhold

- Terrenget har stedvis ikke fall fra grunnmuren, dette kan føre til unødig fuktbelastning mot grunnmuren. Det er viktig at terrenget heller riktig i områder ved grunnmuren. Overflatevann skal hurtigst mulig vekk for å unngå unødvendige fuktbelastninger på utvendig fuksikring og drenering.
