Opsahlåsveien 13, 1850 MYSEN

**Praktisk familiebolig med 4  
soverom. Frittliggende garasje.  
Barnevennlig beliggenhet.  
Gangavstand til sentrum.**

# Tilstandsrapport

Befaringsdato: 24.06.2024

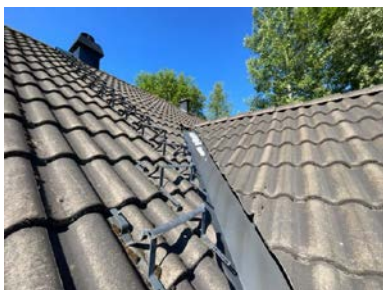
#### Vurdering av avvik:

- Det er påvist avvik i beslagløsninger.
- Det mangler snøfangere på hele eller deler av taket, men det var ikke krav om dette på byggemeldingstidspunktet.
- Mer enn halvparten av forventet brukstid er passert på renner/nedløp/beslag.

- Det er ikke krav om utbedring opp til dagens krav.
- Andre tiltak:

- Anbefalt med ytterligere undersøkelser av pipebeslaget, eventuelle utbedringer må gjøres om avviket skal lukkes.

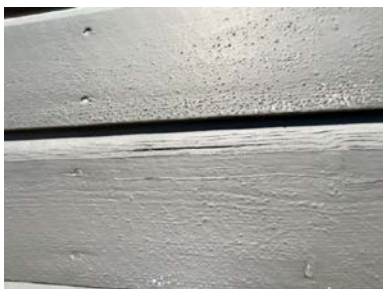
### TG 2 Veggkonstruksjon

- Ikke tilstrekkelig med lufting mellom kledning og yttervegg. God lufting er viktig og skal dreneres ned og lede ut vann som trenger gjennom regnskjermer, slippe ut eventuell fuktighet fra indre deler av vegg samt gi mulighet for at fuktighet kan tørke ut fra baksiden av regnskjermer.  
- Det ble foretatt stikktagninger etter råte/dårlig kledning ved hjelp av en syl, ikke påvist råte, dog påvist noe værslitt trevirke.

- Vedrørende lufting, kan konstruksjonen fungere med dette avviket, det må dog gjøres utbedringer om avviket skal lukkes. Det vil imidlertid sjelden være økonomisk rasjonelt som et enkeltstående tiltak. Ved bytting av kledning, bør konstruksjon/lufting bygges opp riktig.

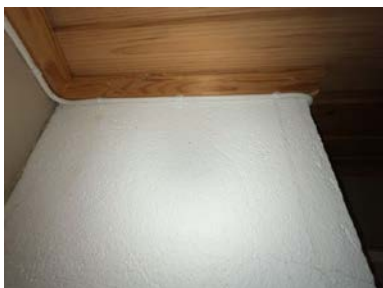
## TG 2 Takkonstruksjon/Loft

- Det er påvist fuktskjolder i undertak/takkonstruksjon.
- Registrert område med muggsopp/svertesopp i undertaket på loftet. Årsak er trolig fordi det er for fuktig på loftet, fra boligen kommer fuktig luft opp på loftet, som kjøles ned.
- Påvist avrenning på pipe via soverom i 2. etasje, ikke fuktig på befaringsdagen, ukjent tilstand på loftet over soverom, da området ikke er tilgjengelig for inspeksjon.

- Andre tiltak:
- Det må gjennomføres ytterligere undersøkelser, tiltak kan ikke utelukkes.

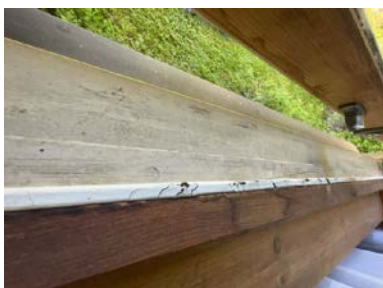
## TG 2 Vinduer

- Det er påvist avvik rundt innsettsdetaljer.
- Karmene i vinduer er slitte og det er sprekker i trevirket.

- Vinduer/vannbrettbeslag bærer dels preg av elde og slitasje, påvist noe værslitt trevirke samt malingsavflassing. Ellers påvist noe skader på tetningslister, som kan medføre trekk.

- Det er ikke behov for umiddelbare tiltak, det må dog påregnes vedlikehold i tiden som kommer.

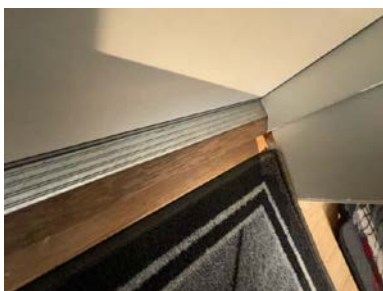
## TG 2 Dører

- Det er påvist avvik rundt innsettsdetaljer.
- Det er påvist utetthet/åpning mellom dørblad og dørkarm. Dvs. at kald trekk kan oppstå.

- Påvist dels skader på tetningslist til terrassedør, også påvist glippe ut mellom karm og dørblad til ytterdør. Dette svekker dørenes tetthet/isoleringsevne.

- Det er ikke behov for umiddelbare tiltak, det må dog gjøres tiltak om avviket skal lukkes.

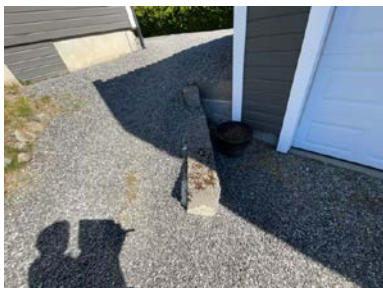
## TG 2 Forstøtningsmurer

- Det er påvist mindre sprekker og/eller skjevheter i muren.
