# Tilstandsrapport

Kjedehus

Ringen 6 A, 2388 BRUMUNDDAL

Befaringsdato: 24.03.2025

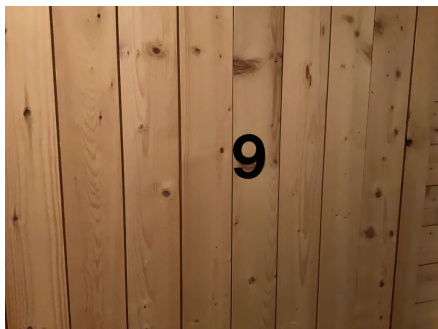
Boden er merket med 9.

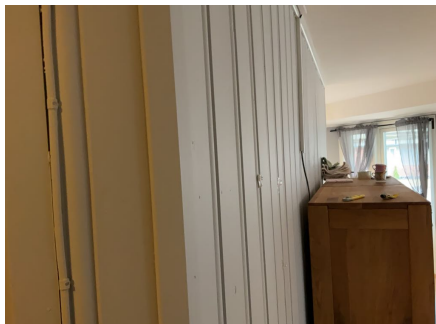
Panel på vegg mot. ad har noe ujevnheter. Ytterligere undersøkelser anbefales.

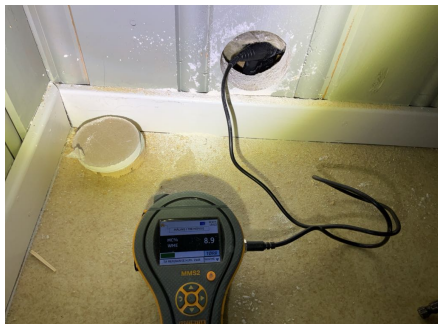
Hulltaking og fuktmåling ble foretatt, jeg målte tørre verdier nederst i yttervegg mot bunnsvill.

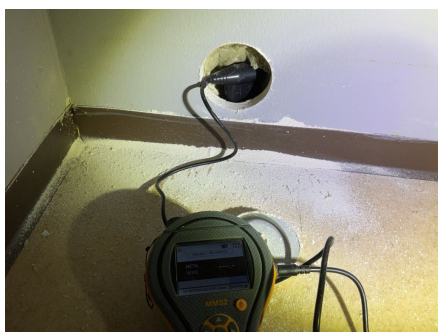
Ved bruk av fuktindikator på utsatte steder registrerte jeg ingen unormale verdier. Våtrommet har utlevd normal levetid, oppussing må påregnes. Det gjøres oppmerksom på at våtrommet har vært lite/forsiktig brukt. Endret bruk kan medføre større risiko for fuktskader. Membraner har en aldringsprosess og forventet brukstid. Dette kan også variere ut fra hvilken type membran som er benyttet, hvilke egenskaper denne har i kombinasjon med selve utførelsen, og ut fra bruksintensitet. Risiko for lekkasjer øker med alder. Fall er ikke tilfredsstillende. Sluk/avløp var ikke tilgjengelig for inspeksjon på befaringsdagen, fall og øvrige forhold er derfor ikke vurdert i dette området. Baderomsplater mangler fuge/dekklist i ende på plate. Fuktskade på innredningen.

Ved fuktmåling er det ikke registrert måleverdi som indikerer fukt.

- Brukstiden til våtrommet vil kunne forlenges ved fortsatt bruk av dusjkabinettet som hindrer vann direkte på overflater. Dette vil likevel bare sikre mot skader i forhold til bruksvann, ved lekkasje fra rør/ installasjoner vil det være fare for skade på tilstøtende konstruksjoner. Det anbefales derfor å gjøre en vurdering av hvordan våtrommet skal brukes videre, og hvilke risiko som er forbundet med videre bruk av våtrommet. Kostnadsestimatet gis for full oppgradering med vanlig standard for våtrom.

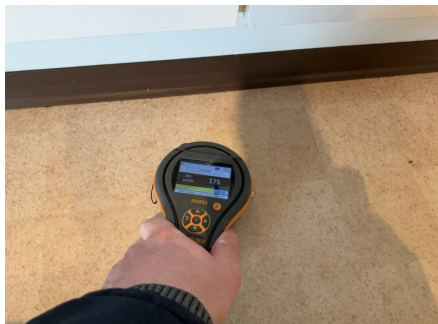
Ved bruk av fuktindikator på utsatte steder registrerte jeg ingen unormale verdier.

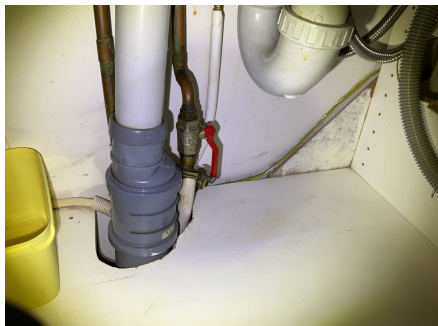
Innvendig hovedstoppekran er plassert i benkeskap på kjøkkenet.

- I forbindelse med oppgradering av våtrom vil det være naturlig med utskiftning av rør.
- Anlegget må sjekkes av fagperson, som må utføre eventuelle tiltak på anlegget.
- Det er ikke behov for utbedringstiltak siden anlegget fungerer i dag, men ut ifra alder kan skader plutselig oppstå på eldre anlegg.

Anbefaler å montere lekkasjestopper på utsatte steder, dette for å redusere muligheten for vannskader.

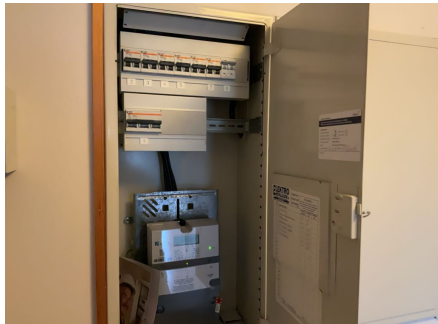
**Det er ikke gjennomført tilsyn av boligens elektriske anlegg av DLE (Det Lokale EL. tilsynet) innenfor de siste 5 år. For elektrisk anlegg er det gjennomført en forenklet kontroll begrenset til de spørsmål og undersøkelser som forskrift til avhendingslova (tryggere bolighandel) § 2-18 inneholder. Dette kan ikke sammenlignes med en kontroll utført av offentlig myndighet (Det lokale eltilsyn) eller registrert elektrovirksomhet, og en bygningssakkyndig har verken kompetanse eller lov til å foreta en slik kontroll. Tilstandsgraden er vurdert ut fra den forenklete og begrensede kontrollen som forskriften inneholder. El-anlegget kan ha feil og mangler som en slik forenklet undersøkelse ikke vil avdekke. Vær derfor oppmerksom på denne risikoen, og søk videre veiledning eller få en fullstendig kontroll utført av registrert elektrovirksomhet.**

El-anlegg med automatsikringer. Åpent og skjult ledningsnett.  
Sikringsskapet er plassert i felles gang.
