# Tilstandsrapport - NS 3600

## Andsvatnveien

9310 Sørreisa

Gnr: 17 Bnr: 113

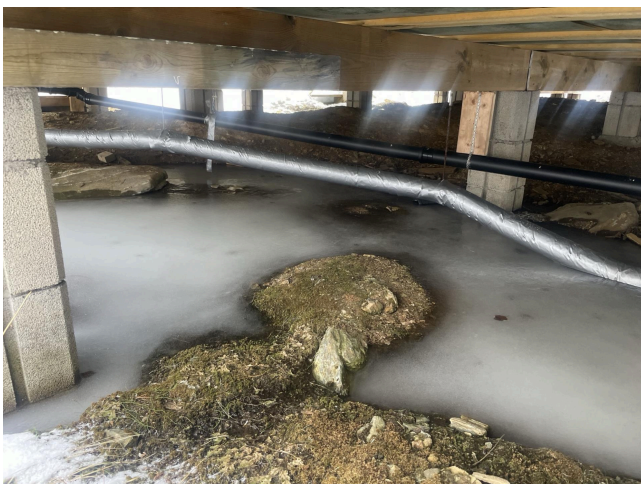
Manglende avskjæringsgrøfter og feil terrengplanering kan føre til vannansamling og fuktskader på bygningen.

Terrenget er ikke riktig planert.

Etabler avskjæringsgrøfter, eller fyll opp terrenget under fritidsboligen med tilstrekkelig fall bort fra bygningen, for å hindre vannansamling og sikre god drenering.

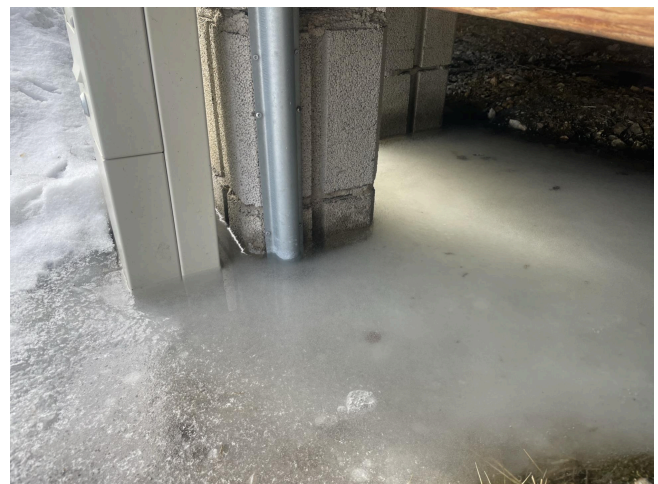
Terrenget er ikke riktig planert.

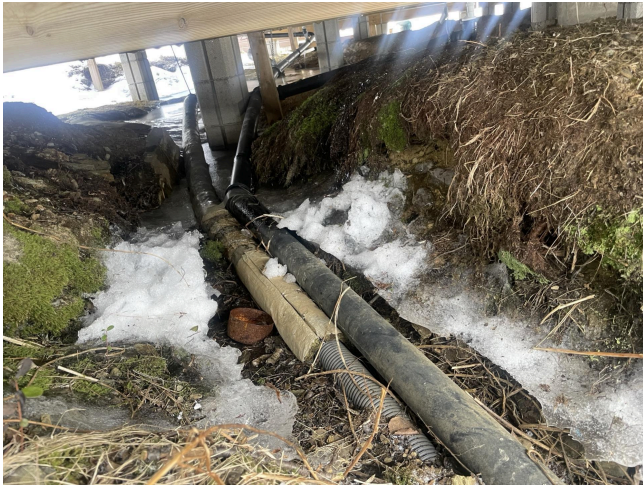
Utilstrekkelig avskjæringsgrøft.

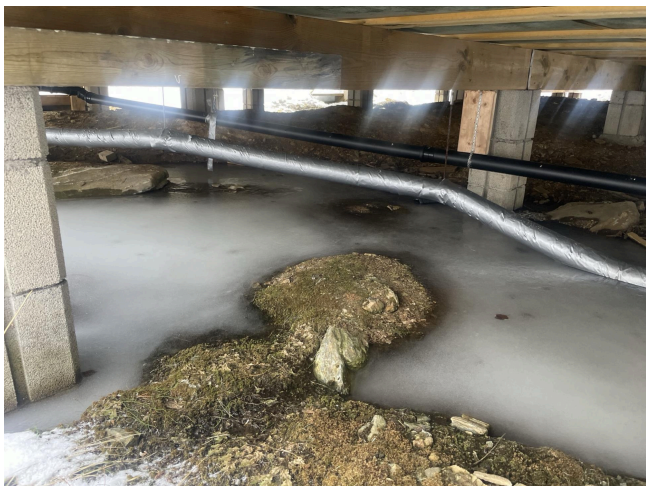
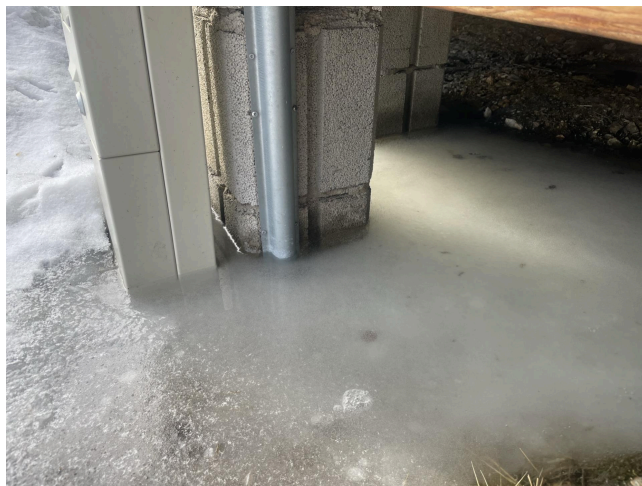
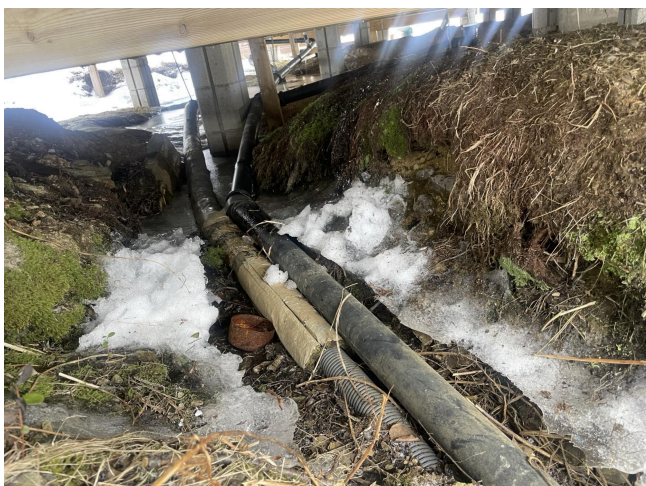
Manglende avskjæringsgrøfter og feil terrengplanering kan føre til vannansamling og fuktskader på bygningen.

Utilstrekkelig avskjæringsgrøft.

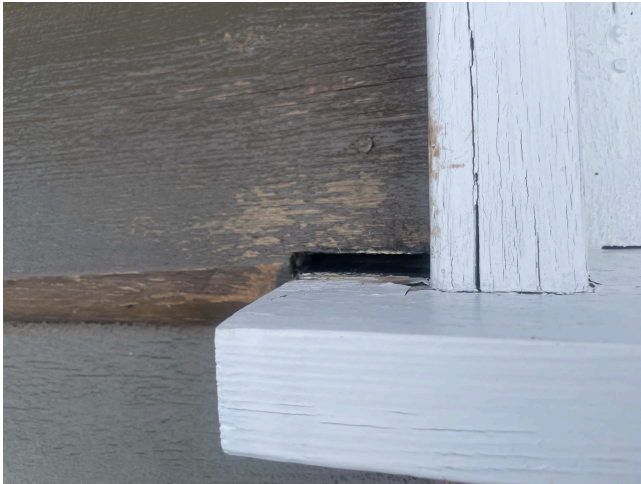
Uten beslag med oppbrett er treverket og konstruksjonen mer utsatt for vann, noe som vil føre til følgeskader.

Manglende klaring mellom trevirke og beslag under vindu kan føre til følgeskader.

Mangler beslag med oppbrett på vannbrett.  
Det er manglende klaring mellom sideomrammingen  
og beslag under vinduene/dørene.

Det anbefales å etablere tilstrekkelig klaring og korrekt montering av beslag, ettermontere manglende vannbrettbeslag, samt skrape, grunne og male vinduskarmer med egnet utendørsmaling.

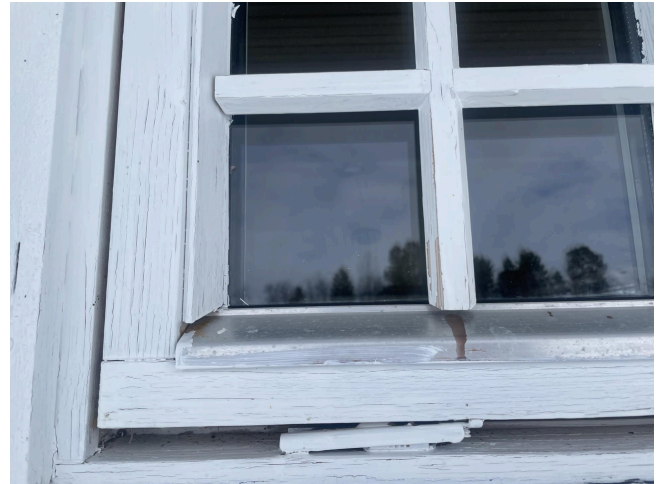
Sprekkdannelse i overflaten kan føre til redusert beskyttelse mot fukt og påfølgende risiko for råteskader i treverket.

Det er observert sprekke-dannelser i  
overflatebehandlingen (maling) på utvendige  
vinduskarmer.

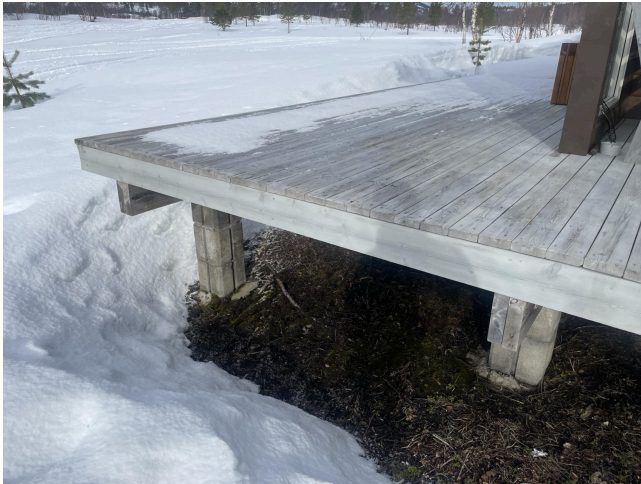
Mangel av rekkverk gir økt fare for fall og skader.

Det bør monteres et solid og forskriftsmessig rekkverk så snart som mulig  
for å ivareta sikkerheten og oppfylle krav i byggteknisk forskrift.

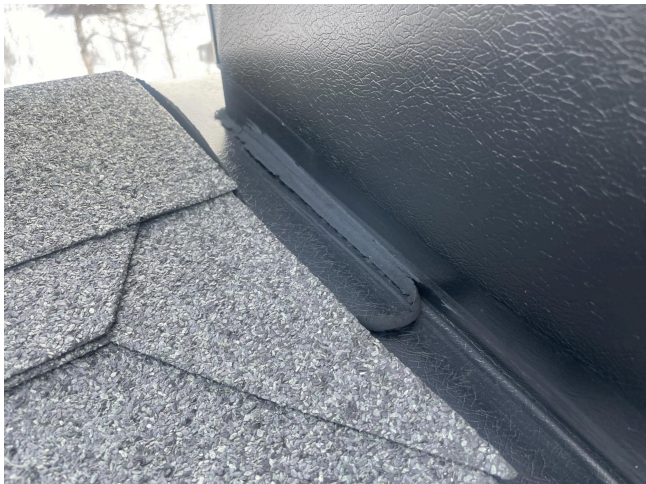
Dårlige fuger kan føre til vannlekkasjer.

Fuge rundt pipe er i dårlig forfatning.

Fjern løs og skadet fuge, og fyll på med ny fugemasse som er egnet for utendørs bruk.

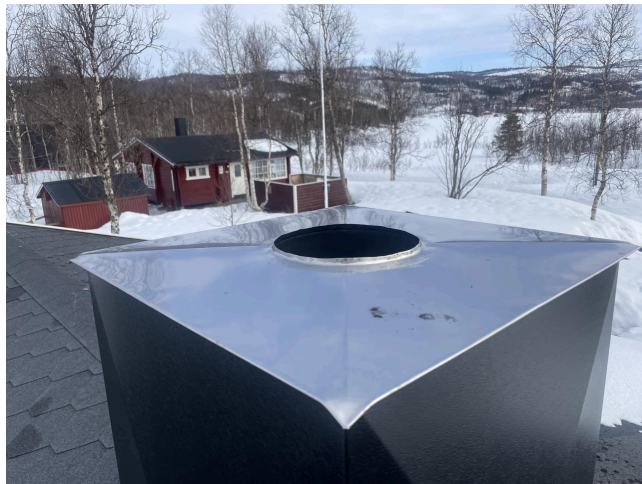
Manglende pipehette kan føre til at regnvann og fuktighet trenger ned i pipa.

Manglende pipehette.

Monter en pipehette for å beskytte skorsteinen mot vann, fuktighet og rusk.

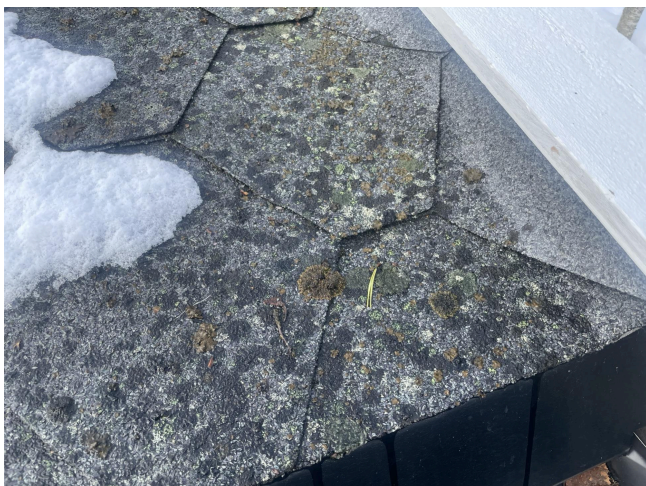
Mose holder på fuktighet, noe som kan føre til at vann trenger inn under taktekke og forårsaker fuktskader på undertaket og bærelektene.

Det er påvist mose på taktekking.

For å forhindre mosevekst og skader på taket bør det gjennomføres regelmessig vedlikehold. Dette inkluderer å fjerne løv og rusk, holde taket rent og tørt, samt inspisere taket minst én gang i året for skader og tegn på mose. Bruk moseforebyggende midler godkjent av Miljødirektoratet, og utbedre eventuelle skader umiddelbart.

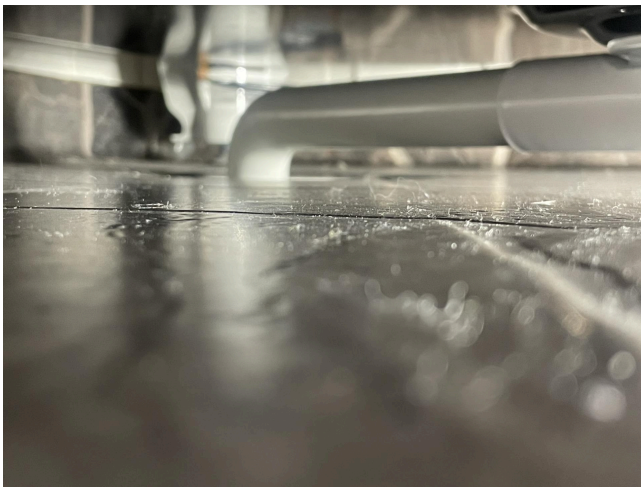
Manglende fall kan føre til vannansamling og økt risiko for fuktskader.

Bad uten fall til sluk vil normalt få tilstandsgrad 3. Dusjen er i et lukket kabinett, og alt vann holdes inne. I forhold til lekkasjevann så er gulvet avgrenset av en oppkant med vanntett sjikt på minst 25 mm over det ferdige gulvet på alle ytterkanter. Helhetsvurderingen til taks mann gjør at dette vurderes som mindre alvorlig, men er fortsatt et avvik fra forskriftene. For å redusere risikoen bør man sikre at dusjkabinettet er tett, tørke opp eventuelt vann raskt, og på sikt vurdere rehabilitering av gulvet for å etablere korrekt fall.

Det er fare for vannansamling på gulvet.  
Det er ikke fall til sluk.

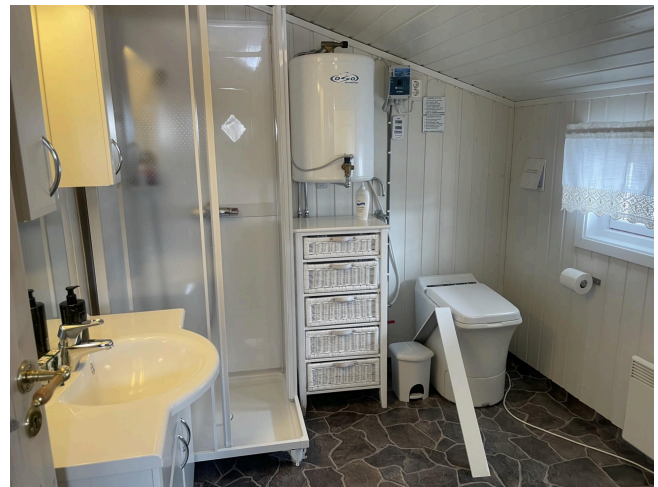
Manglende våtsonebeskyttelse kan føre til vannskader på underliggende konstruksjoner og materialer over tid.

Det er ikke etablert vanntett sjikt bak baderomsinnredningen og i dusjsonen. Dette representerer et avvik fra gjeldende krav eller anbefalinger i byggt teknisk forskrift. Avviket innebærer imidlertid ikke nødvendigvis alvorlige feil. Risikoen for vannsøl ved vask vurderes som minimal, ettersom det ikke foreligger direkte vannpåvirkning eller er registrerte fuktskader. I dusjsonen er risikoen ytterligere begrenset ved bruk av dusjkabinett. Avviket anses som mindre alvorlig, men bør inngå i en helhetlig vurdering av våtrommets tilstand.

Våtsone vegg er ikke etablert ved vask og dusjsone.

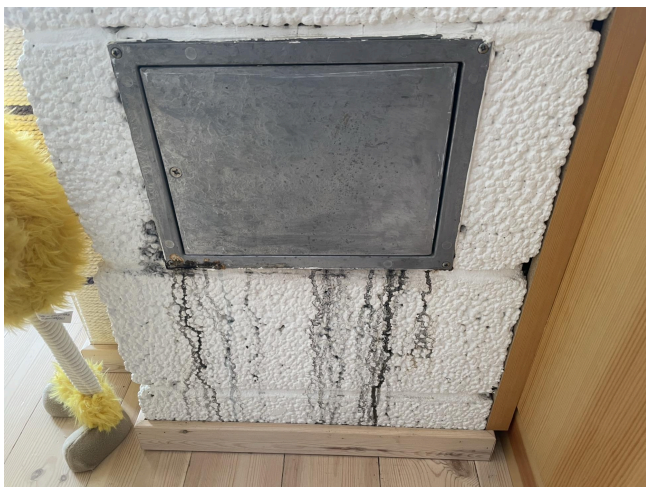
Avstand under 300 mm mellom feieluke og brennbart materiale øker brannfaren og kan føre til skader på eiendom. Manglende oppfyllelse

av sikkerhetskrav kan resultere i fyringsforbud. Fuktskjolder kan føre til råteskader, muggvekst, dårlig trekk og i verste fall redusert brannsikkerhet.

Avstand mellom feieluke til brennbart materiale er under 300mm.

Fuktskjolder ved feieluke påvist. Dette skyldes mangel på pipehette over tak.

Liten avstand mellom feieluken og brennbart materiale kan utbedres ved å monteres ubrennbart plateverk på gulvet evt. en sotlukestein innenfor feieluke. I tillegg er det observert fuktskjolder ved feieluken, som skyldes manglende pipehette over tak. Det monteres derfor pipehette for å hindre videre vanninntrengning, og tetting rundt luken kontrolleres og forbedres ved behov.

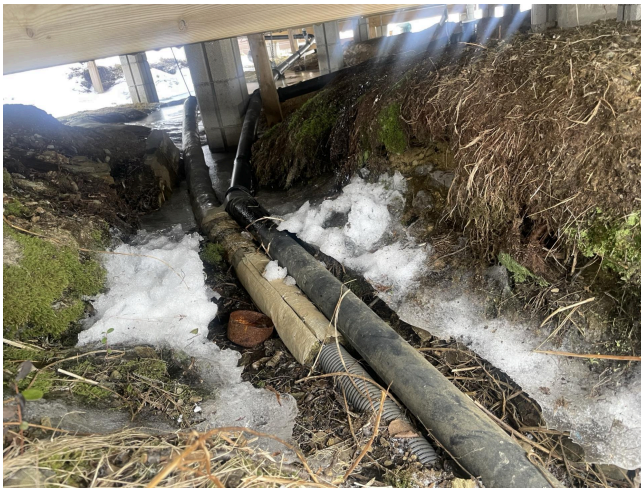
Gråvann fra dusj ledes i uisolerte og synlige avløpsrør rett i terreng uten godkjent løsning.
