Tilstandsrapport - NS 3600

Jon Skjeies vei 2

Rapport kode: 619055

Enebolig

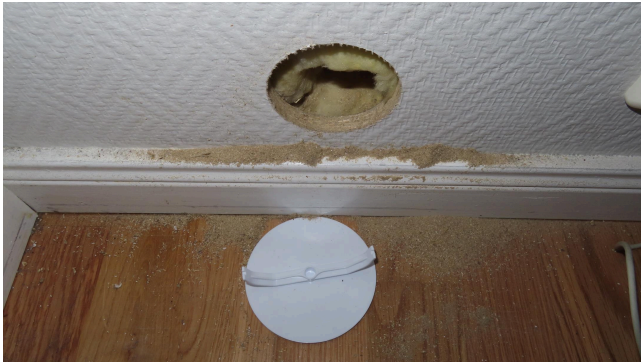
Hulltaking er utført i fra soverom nord-vest ved vegg øst, ingen fukt målt ved befaringen.

Hulltaking.

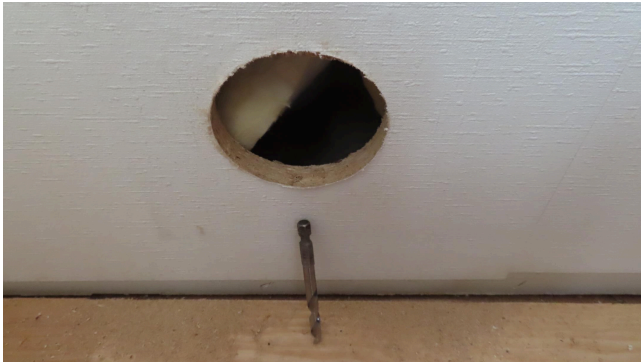
Hulltaking er utført i fra soverom nord-øst, ingen fukt målt ved befaringen.

Hulltaking.

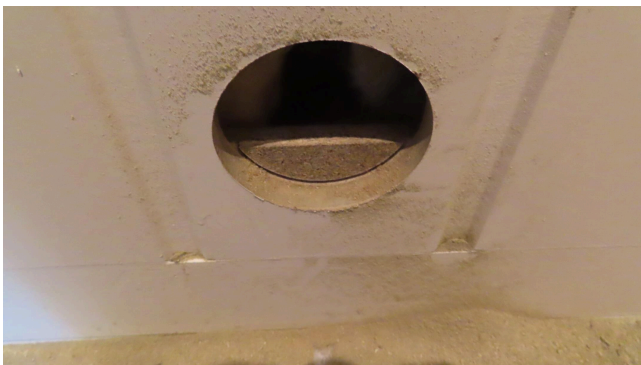
Hulltaking utført bak dusjen i fra WC, ingen fukt målt ved befaringen.

Hulltaking.
