Leilighet
Østerudvegen 84
2040 Kløfta

Boligens tekniske tilstand:

Dato: 11/09/2024

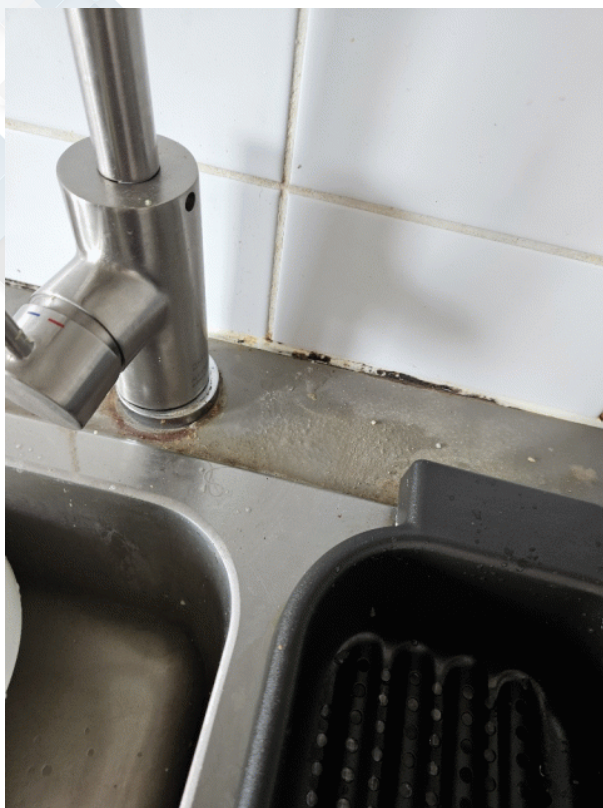
Vegger, tak/himling og innredning fremstår i grei stand, det er små hakk på kjøkken fronten til oppvaskmaskinen, det er svertesopp på silikon mellom benkeplate og fliser på vegg. TG2

Parkettgulv har stedvis små fuktsveller, hakk og slitemerker på overflaten. TG2

Hjemmelshaver opplyser at neste alle kjøkkenfronter er byttet ut og at det skal legges ny silikon før salg.

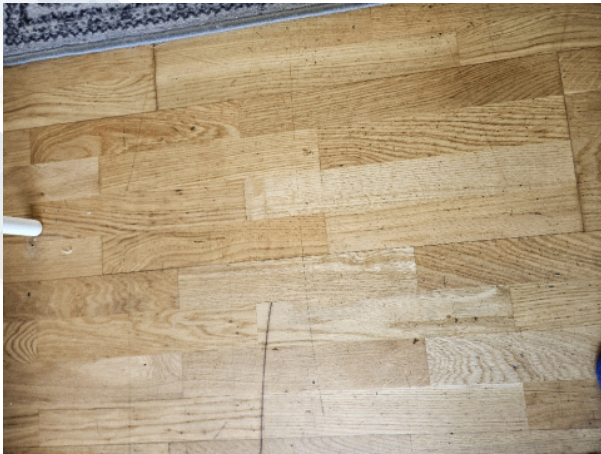
Vegger og tak/himlinger fremstår i normalt grei stand, det er små merker og små skader på vegger stedvis. TG2

Det er en litt større skade på vegg på soverom. TG2

Parkettgulv har stedvis små fuktsveller, hakk og slitemerker på overflaten. TG2

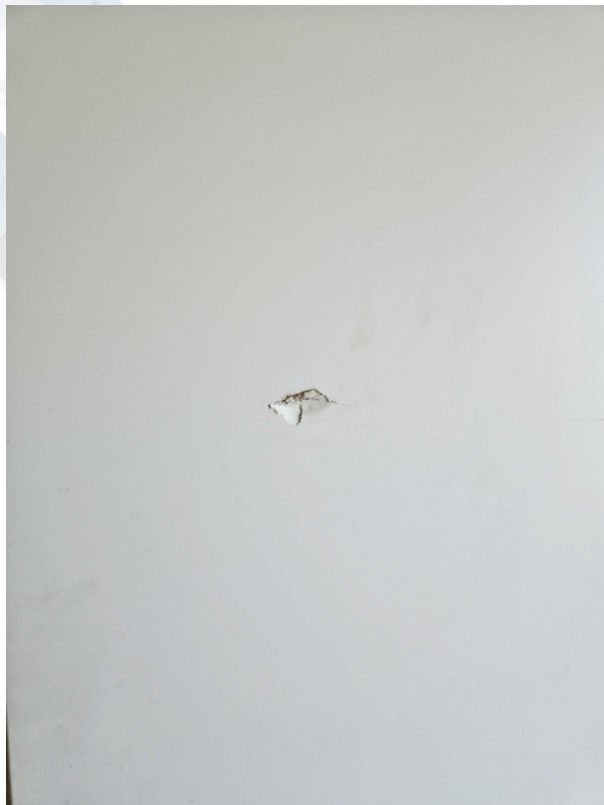
Det ble foretatt en enkel funksjonstest av enkelte innedører og ytterdør, det er små merker stedvis på innedører, små fuktsveller nederst på dør inn til bad og slag skade på dør inn til bod. TG2

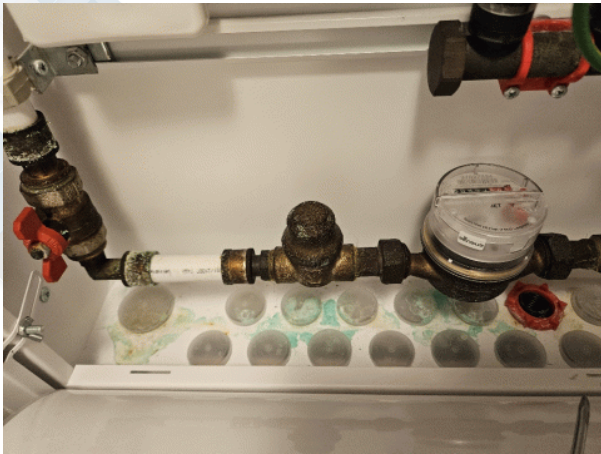
Det er korrosjon (irr) på røroppheng i rørskap, dette kan komme av kondens. TG2
