Tilstandsrapport

📍 Maridalsveien 205 , 0469 OSLO

Befaringsdato: 12.05.2026

Oppdragsnr.: 11838-26144

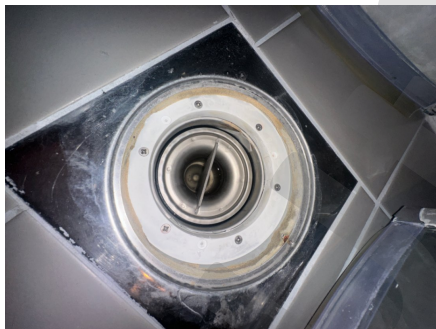
Sluk i plast plassert i dusjssonen.
Det er synlig membran i hovedsluk.
Dokumentasjon/ferdigattest, legges
til grunn for vurdering av badets tettesjikt.

- Mer enn halvparten av forventet brukstid er passert på membranløsningen.

TG settes ut i fra alder på veggmembran,
da mer enn halvparten av konstruksjonens
levetid er oppbrukt. Forventet levetid på
smøremembran, er ca.15 år.

Sluk i plast, plassert i dusjnisje

Ut i fra alder på konstruksjoner bør oppgradering
forventes med bruk av dusjkabinett,
for å hindre fuktinntregning i eldre konstruksjoner.

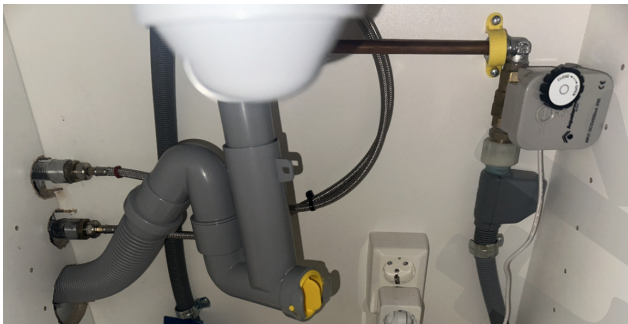
Vanntilførsel med plastrør,
det er montert Waterguard/ lekkasjestopper på vannrør.

Røropplegg i kjøkkenbenk med Waterguard

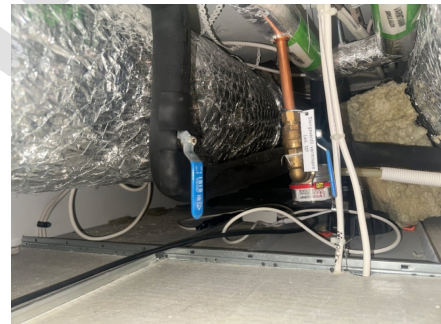
Kran er plassert over himling i felles gang,
kran er testet og fungerer tilfredstillende.

Stoppekranner plassert i felles gang.

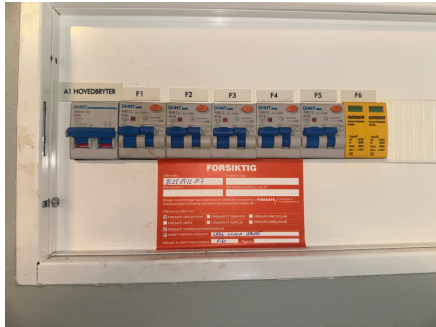
Elektrisk anlegg er en kombinasjon av åpent og skjult anlegg. Sikringsskap med automatsikringer er plassert i stue.

Sikringskap med automatsikringer.

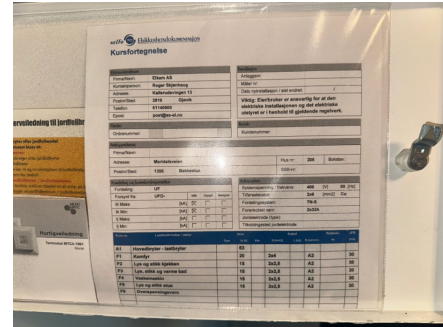
Kursoversikt i sikringskap
