# Tilstandsrapport

📍 Maridalsveien 205 , 0469 OSLO

# gnr. 222, bnr. 122

Befaringsdato: 12.05.2026

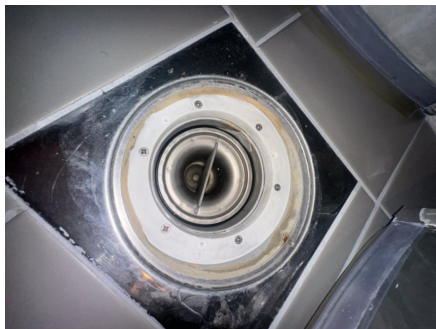
Sluk i plast plassert i dusjssonen.  
Det er synlig membran i hovedsluk.  
Dokumentasjon/ferdigattest, legges  
til grunn for vurdering av badets tettesjikt.

- Mer enn halvparten av forventet brukstid er passert på membranløsningen.

TG settes ut i fra alder på veggmembran,  
da mer enn halvparten av konstruksjonens  
levetid er oppbrukt. Forventet levetid på  
smøremembran, er ca.15 år.

Sluk i plast, plassert i dusjnisje

Ut i fra alder på konstruksjoner bør oppgradering  
forventes med bruk av dusjkabinett,  
for å hindre fuktinntregning i eldre konstruksjoner.

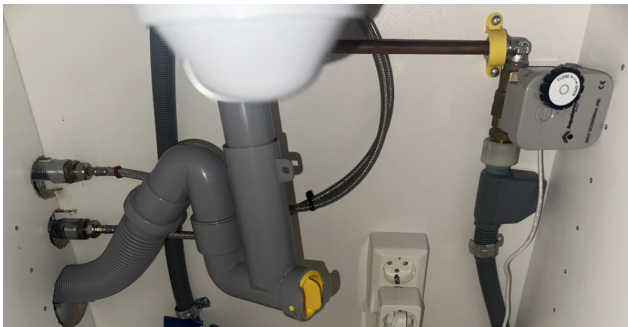
Vanntilførsel med plastrør,  
det er montert Waterguard/ lekkasjestopper på vannrør.

Røropplegg i kjøkkenbenk med Waterguard

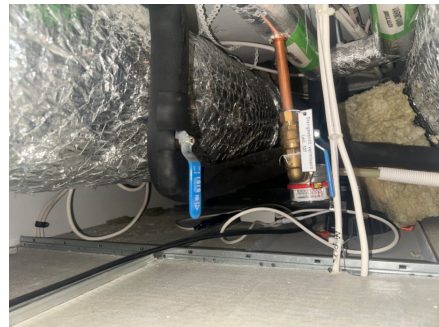
Kran er plassert over himling i felles gang,  
kran er testet og fungerer tilfredstillende.

Stoppekraner plassert i felles gang.

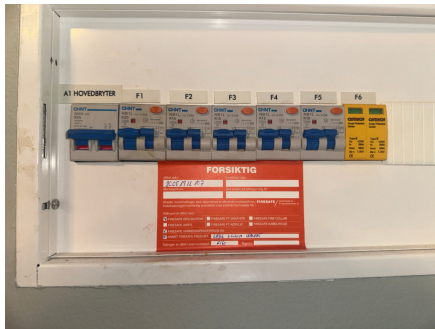
Sikringskap med automatsikringer.

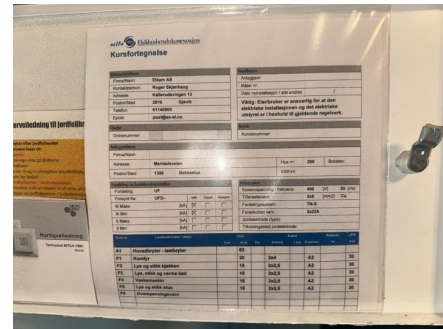
Kursoversikt i sikringskap
