Tilstandsrapport

Enebolig

Tosebygdaveien 325, 1860 TRØGSTAD

Befaringsdato: 27.02.2025

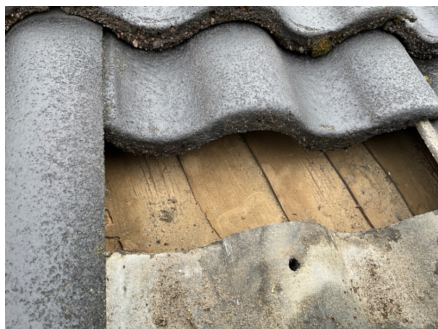
Taket er kun vurdert fra takfot av sikkerhetsmessige årsaker, og observasjonen er begrenset. Skader kan forekomme som ikke er synlige uten nærmere undersøkelse.

Vurdering av avvik:

- Overvåk tilstanden jevnlig. For å få tilstandsgrad 0 eller 1 må tekkingen skiftes ut, men tidspunktet for når dette er nødvendig er vanskelig å si noe om.
- Tekkingen bør følges opp med jevnlig inspeksjoner for å avdekke eventuelle skader. Utskifting kan bli nødvendig på sikt for å opprettholde tett og funksjonelt tak.

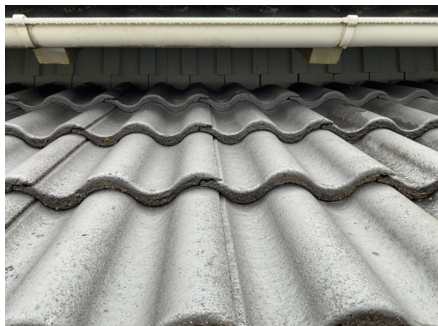
- Det er påvist avvik i beslagløsninger.
- Det mangler snøfangere på hele eller deler av taket, men det var ikke krav om dette på byggemeldingstidspunktet.
- Mer enn halvparten av forventet brukstid er passert på renner/nedløp/beslag.

- Det mangler snøfangere på hele eller deler av taket. Dette var ikke et krav ved oppføringstidspunktet.
- Påvist fuktskjolder i undertaket rundt pipe, som er tegn på utettheter. Selve beslaget er ikke kontrollert.
- Ikke beslag i overgang vegg/tak oppunder takutstikk.

- Avvik i beslagløsninger må utbedres.

- Taksmannen anbefaler at det gjennomføres ytterligere undersøkelser og tiltak. Manglende beslag i overgang vegg/tak gir økt risiko for fuktskader i konstruksjon.

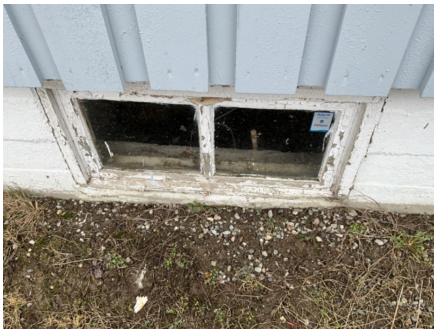
- Det er påvist noen glassruter som er punktert eller sprukne.
- Det er påvist vinduer med fukt/råteskader.
- Karmene i vinduer er slitte og det er sprekker i trevirket.

- Flere av vinduene karmen har synlige sprekker som kan svekke funksjon og tetthet over tid, også påvist råteskader i vindu i gavlveggen, forårsaket av aldring, fukt samt manglende vedlikehold.

- Det er påvist sprekk i glass i kjeller.

- Slitte vinduskarmen med sprekker og vindu med råte bør repareres/vedlikeholdes eller skiftes ut for å sikre tetthet og forhindre fuktskader. Uten tiltak kan skadene forverres og svekke vinduets funksjon og konstruksjon rundt.

Kostnadsestimat: 10 000 - 50 000

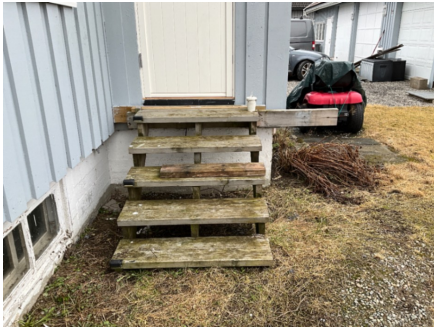
Vurdering av avvik:

- Rekkverk må monteres for å lukke avviket.
- Rekkverk bør monteres på manglende deler av trappen for å oppfylle sikkerhetskrav og hindre fallulykker. Uten rekkverk er det økt risiko for personskader

Kostnadsestimat: Under 10 000

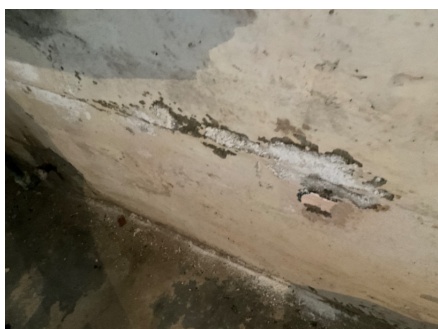
- Det er påvist indikasjoner på noe fuktgjennomtrenging i kjellergulv.
- Det er påvist indikasjoner på noe fuktgjennomtrenging inn i kjellermur.
- Takstmannen gjorde fuktsøk direkte på grunnmursvegger ved hjelp av ett Protimeter, påvist unormale verdier.
- Påvist saltutslag på vegger. Saltutslag dannes når fuktighet kommer igjennom mur og krystalliseres på innsiden av kjellermurvegg.
- Det er ikke montert fuktsperre eller lagt isolasjon mot grunnen, det må derfor påregnes fukt fra grunnen.

- Det påviste fuktnivå gir grunn til å overvåke konstruksjonen jevnlig for å se utvikling over tid, og eventuelt foreta tiltak for å unngå fuktskader.

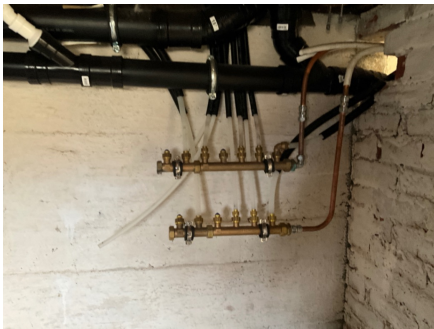
- Det er påvist at eventuelt lekkasjevann fra rør i rør system ikke ledes til sluk eller annen kompenserende løsning.
 - Mer enn halvparten av forventet brukstid er passert på innvendige vannledninger.
 - Rørkursene på rør-i-rør systemet på vannledninger er ikke merket.
- Det er påvist at eventuelt lekkasjevann fra rør-i-rør-systemet ikke blir ledet til sluk eller annen kompenserende løsning.
- Rørkursene på rør-i-rør-systemet for vannledningene er ikke merket, noe som gjør det utfordrende å identifisere hvilke rør som fører til spesifikke vannuttak eller kraner.
- Kobberrør er over 25 år gamle, og mer enn halvparten av forventet levetid er brukt opp. Tilstandsgrad 2 er satt grunnet alder og økt risiko for slitasje, selv om det ikke er påvist synlige skader.

- Det bør foretas tiltak på anlegget som sikrer bedre løsning på eventuelt lekkasjevann fra rør i rør system.
 - Det er ikke behov for utbedringstiltak siden anlegget fungerer i dag, men ut ifra alder kan skader plutselig oppstå på eldre anlegg.
 - Rørkurser på rør-i-rør system bør merkes.
- Rør-i-rør-systemet bør ledes til sluk eller annen sikker løsning for å håndtere lekkasjevann. Uten dette kan lekkasjer forbli skjult og føre til fuktskader i bygningskonstruksjonen.
- Merk rørkursene tydelig i rør-i-rør-systemet. Uten merking kan det være vanskelig å identifisere riktig kurs ved lekkasjer eller vedlikehold, noe som kan føre til forsinkelser og risiko for skade.
- Rør fungerer som forventet, men alder øker risikoen for lekkasjer eller skader. Regelmessig inspeksjon anbefales.

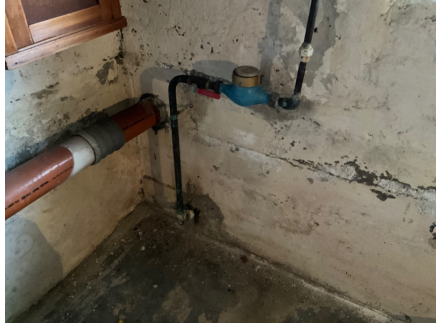
- Mer enn halvparten av forventet brukstid er passert på utvendige avløpsledninger.
- Mer enn halvparten av forventet brukstid er passert på utvendige vannledninger.
