Tosebygdaveien 325, 1860 TRØGSTAD

Trøgstad/Tosebygda - Innholdsrik eiendom i landlige omgivelser med stor garasje/verksted, ca 10 min. fra Askim.

Befaringsdato: 27.02.2025

Rapportdato: 11.03.2025

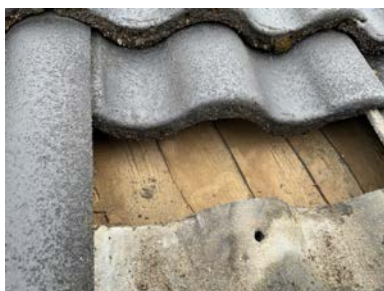
TG 2 Nedløp og beslag

Pipe er helbeslått med blikk over tak.
Takrenner, nedløp og beslag er av overflatebehandlet stål.

- Avvik i beslagløsninger må utbedres.
- Takstmannen anbefaler at det gjennomføres ytterligere undersøkelser og tiltak. Manglende beslag i overgang vegg/tak gir økt risiko for fuktskader i konstruksjon.

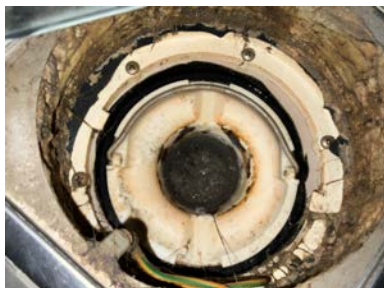
1. ETASJE > BAD/VASKEROM

1 TG 1 Sanitærutstyr og innredning

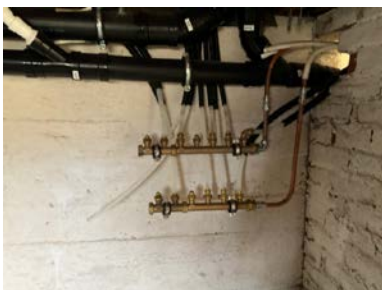
TG 2 Avløpsrør

Avløpsledninger er av plast og støpejern.

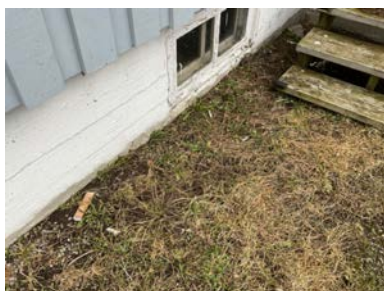
TG 1 Grunnmur og fundamenter

Grunnmursvegger av betong med innvendig tresonitt.
