# Tilstandsrapport

📍 Sigurd Hoels vei 106, 0655 OSLO

# gnr. 128, bnr. 149, snr. 140

Oppdragsnr.: 18818-2067

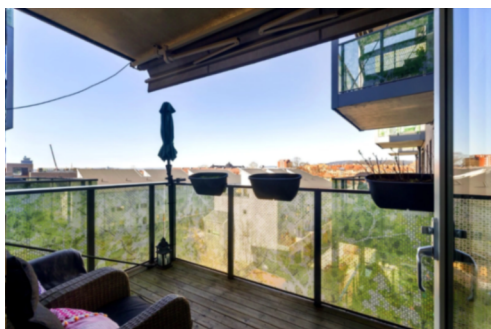
### TE 2 Balkonger, terrasser og rom under balkonger

Balkong på ca. 7 kvm med adgang fra stue/kjøkken og soverom. Balkongen er orientert mot nord og vest. Arealet er mer omtrentlig enn normalt på grunn av balkongens geometri.

- Rekkverket er for lavt i forhold til dagens krav til rekkverkshøyder.

TEK17 § 12-15. Utforming av rekkverk

(3) Balkonger, terrasser, tribuner, passasjer og lignende skal ha rekkverk med høyde

a) minimum 1,2 m der nivåforskjellen er mer enn 10,0 m

b) minimum 1,0 m der nivåforskjellen er inntil 10,0 m.

Det ble registrert oppsprukket- og vridde terrassebord som er værslitte.

- Det er ikke krav om utbedring av rekkverkshøyde opp til dagens forskriftskrav.

Vedlikeholdsarbeid er påregnelig.

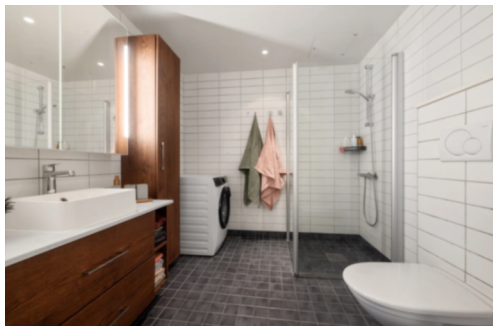
### Overflater vegger og himling

#### Vurdering av avvik:

- Det er avvik:

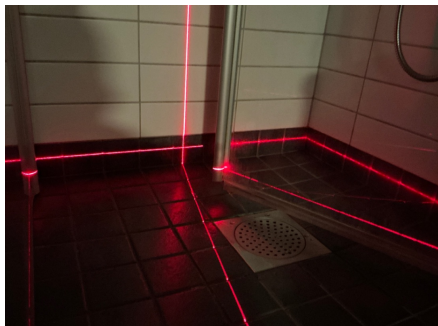
Fall på baderomsgulv er kontrollert med krysslaser.

Lokal utskiftning av fugene er påregnelig.

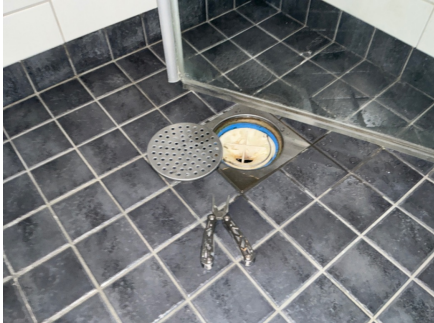
Sluk i plastkonstruksjon.

Kontroll av sluk.

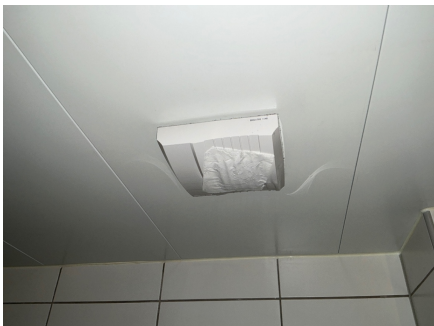
Avtrekk via balansert anlegg.

Kontroll av avtrekk.

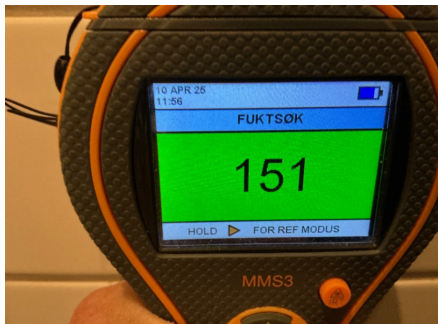
Badet har baderomskabin i trolig betong eller stål og det er ikke praktisk mulig å gjennomføre boring av hull for fuktsøk. En baderomskabin er en forhåndsprodusert del som settes inn i bygget i stedet for at badet bygges på stedet, ofte som et totalt og ferdig bad.

Det ble foretatt stikkprøvekontroll med Protimeter MMS3. Målingene viste ingen utslag utenfor normale verdier. Målingene gir kun en indikasjon og må ikke oppfattes som en garanti for baderommet.

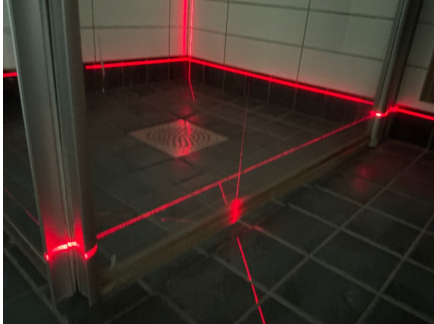
Fall på baderomsgulv er kontrollert med krysslaser.

Lokal utskiftning av fugene er påregnelig.

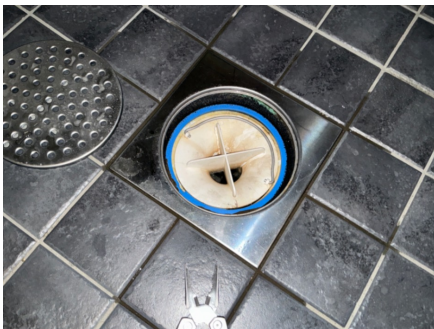
Sluk i plastkonstruksjon.

Kontroll av sluk.

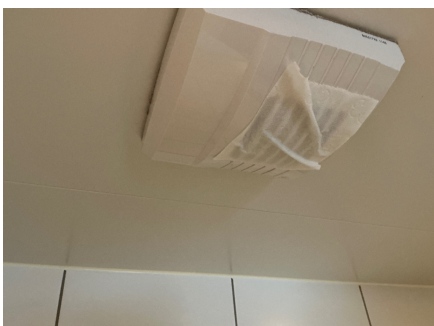
Avtrekk via balansert anlegg.

Kontroll av avtrekk.

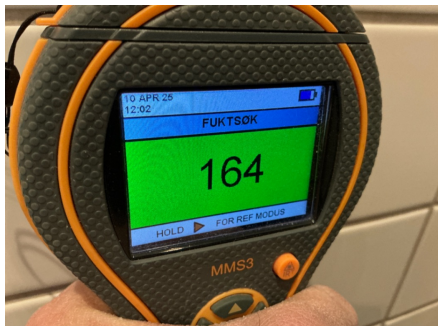
Badet har baderskabin i trolig betong eller stål og det er ikke praktisk mulig å gjennomføre boring av hull for fuktsøk. En baderskabin er en forhåndsprodusert del som settes inn i bygget i stedet for at badet bygges på stedet, ofte som et totalt og ferdig bad.

Det ble foretatt stikkprøvekontroll med Protimeter MMS3. Målingene viste ingen utslag utenfor normale verdier. Målingene gir kun en indikasjon og må ikke oppfattes som en garanti for badet.

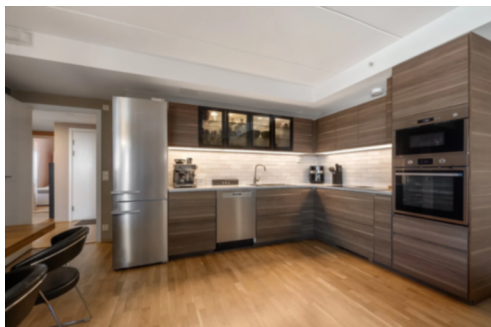
Kjøkkeninnredning uten automatisk lekkasjestopper. Dette er et krav på kjøkkenet ut ifra alder. Kjøkkenkran er montert skjevt, og er presset inn i benkeplate. Slitt parkettgulv.

Lokale utbedringer er påregnelig. Montering av komfyrvakt og automatisk lekkasjestopper anbefales.

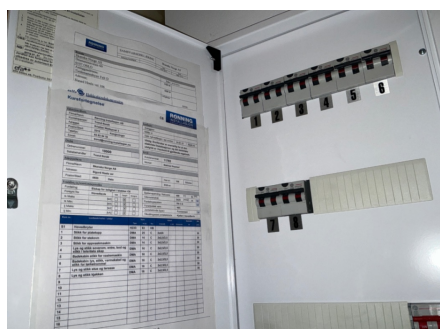
Automatsikringer i sikringskap plassert i bod.
