# Tilstandsrapport

Enebolig

Eklundveien 44, 1786 HALDEN

Befaringsdato: 22.05.2025

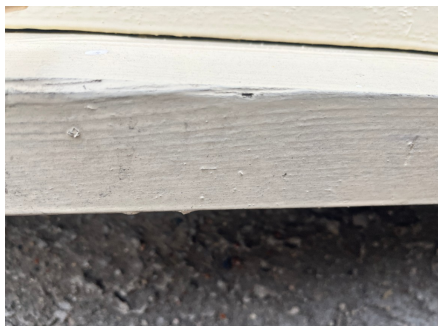
Det er ikke etablert lufting i bunn på veggen, medfører økt risiko for råteskader på bordkledning og på vegg konstruksjonen.

Avviket medfører at vann som kommer inn bak kledningen ikke fritt kan renne ut i bunn på veggene samt dårlig luftsirkulasjon, dette gir økt risiko for råteskader på bordkledning og på veggkonstruksjon.

Minimalt med lufting i nedkant på vegg.

Løsningen må endres for å lukke avviket. Lufting av veggen må skje via spalte mellom bunn av bordkledningen og beslaget på vann brettet som må legges helt inn på vindsperren.

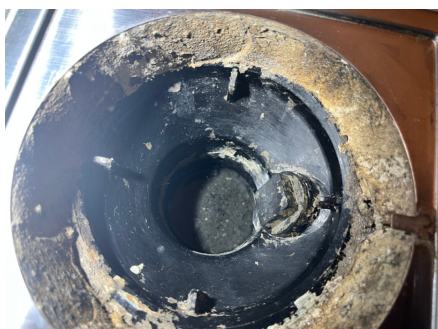
Plast og kobber rør har en forventet levetid på ca 50 år før en må forvente at det oppstår feil og mangler som må utbedres. Det kan oppstå feil og lekkasjer før dette, og det kan være at det går flere år før anlegget har noen vesentlig behov for utbedringer. Det er ikke synlig slukmansjett under klemring i sluket, men bilder viser at det er benyttet slukmansjett.

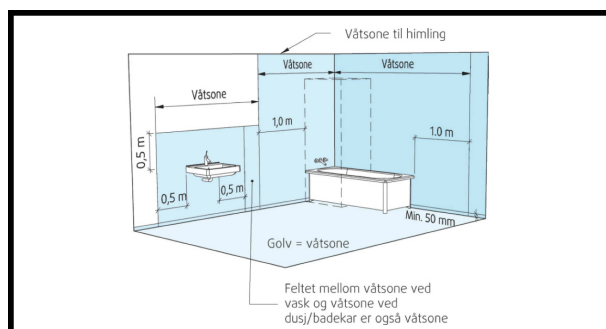
Vindu i våtsone

Vindu er plassert i det som defineres som våtsone og har trekarmen/foringer og listverk som påvirkes av fukt.

Vedrørende vindu i våtsone, vær oppmerksom ved bruk, eventuelt vannsøl må tørkes opp. Det er ingen tegn til fuktpåvirkning pr nå. Påse at overflate behandlingen er i god stand.

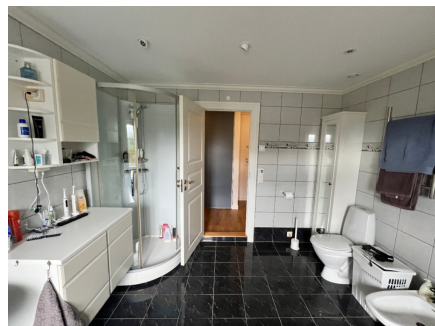
- Det er påvist avvik i fallforhold til sluk i forhold til krav i forskrift på byggetidspunktet.
- Det er påvist sprekker i fliser.
- Målinger viser at det ikke er fall til sluk (motfall).

Sprekk i flis

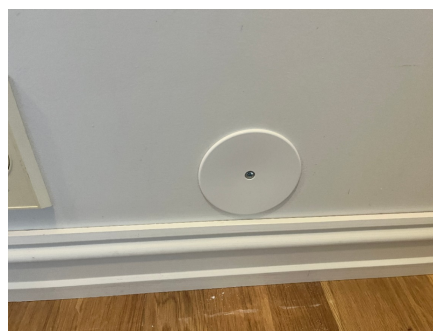
Det ble tatt hull i vegg fra tilliggende rom bak dusjkabinett uten å påvise tegn til fukt eller skader. Ingen utslag på måleapparat ved måling med pigger i svill på vegg. Dette utelukker ikke at det kan være fukt/skader andre steder på rommet.

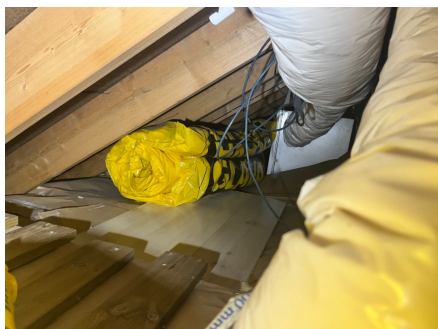
Ventilasjons aggregat

Filter er byttet en gang pr år, det foreligger avtale om årlig tilsendte filter.
