# Vakker og eksklusiv arkitekttegnet villa med slående utsikt over byen og innseilingen.

# Tilstandsrapport

gnr. 98, bnr. 1478

Rapportdato: 17.08.2025

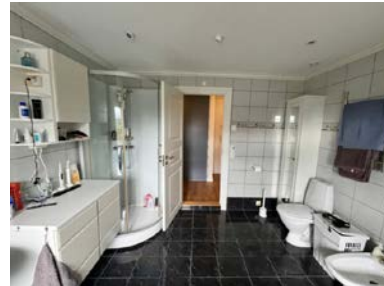
Avvik: Det er påvist avvik i fallforhold til sluk i forhold til krav i forskrift på byggetidspunktet.

Det er påvist sprekker i fliser.

Sprekk i flis

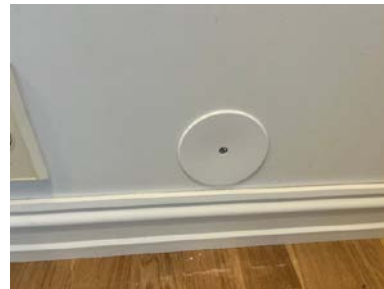
Det ble tatt hull i vegg fra tilliggende rom bak dusjkabinett uten å påvise tegn til fukt eller skader. Ingen utslag på måleapparat ved måling med pigger i svill på vegg. Dette utelukker ikke at det kan være fukt/skader andre steder på rommet.
