# Tilstandsrapport

Boligbygg med flere boenheter

Sinsenveien 82, 0586 OSLO

Rapportdato: 05.05.2025

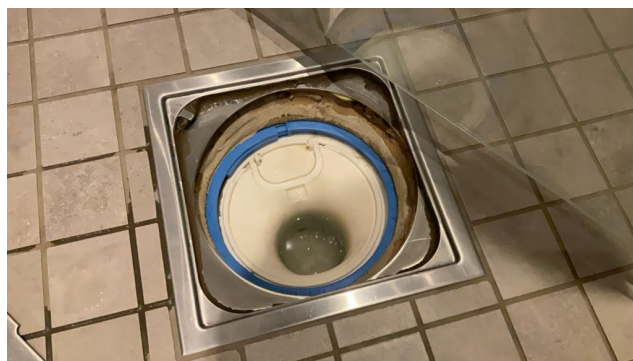
Sluk.

- Overvåk tilstanden jevnlig. For å få tilstandsgrad 0 eller 1 må tettesjiktet skiftes ut, men tidspunktet for når dette er nødvendig er vanskelig å si noe om.

Kontakt rørlegger for en mer grundig vurdering av tregt avløp. Alternativt kontakt fagfolk som driver med spyling av rør. Hvis det viser seg at avløpsrøret er lagt med dårlig fall må Det presiseres at badet fungerer, vannet renner unna, men tregt.

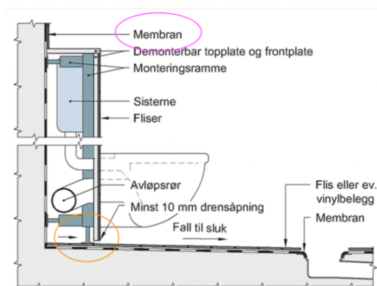
Fig. 63  
Eksempel på løsning med installasjonsvegg inne i våtrommet

- Det er ikke påvist tilfredsstillende løsning for å synliggjøre lekkasje fra innebygget susterne.

- Ved implementering av innebygget susterne var det ikke krav om lekkasjesikring, konstruksjonen bør jevnlig observeres.

Illustrasjon på dreinsåpning i innebygget siste(r). (Orange sirkel). Kilde: Sintef.

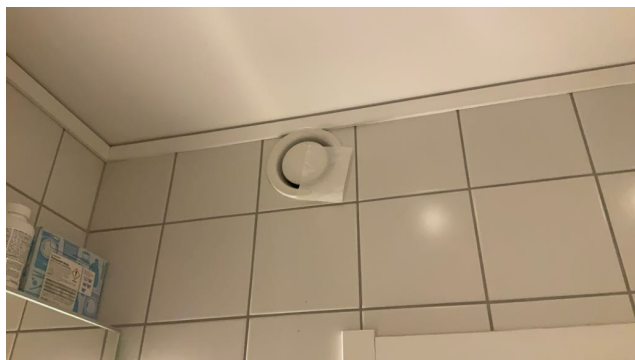
Test av avtrekk. Papiret henger.

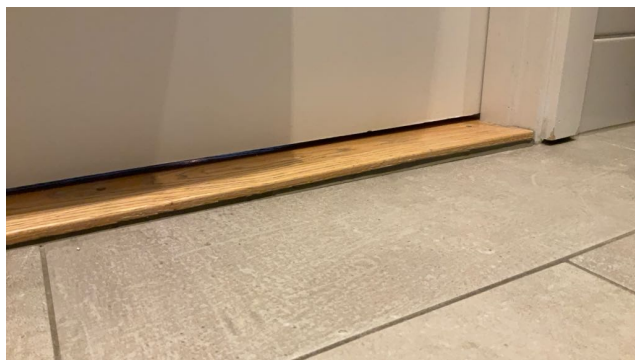
Overstrømming under døren.

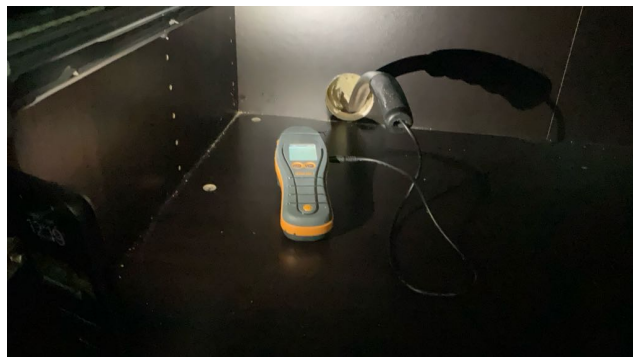
Det er utført hulltaking bak dusjen i tilstøtende soverom. Det er isolasjon i vegg. Isolasjon begrenser innsyn. Det er utført fuktmåling, sett og lukket etter fukt/misfarging. Fuktmåling er utført med pigger og Protimeter Surveymaster i bunnsvill med forlengerskaft. Det er ikke avdekket misfarging eller merkbar fukt.

Fuktmåling i hulrom i vegg bak dusjen.

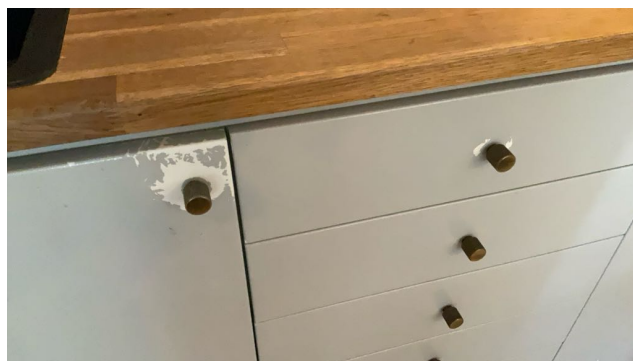
Avflasket maling på enkelte fronter. Noen bruksmerker i benkeplaten. (Ikke skader).

Avflasket maling på skapfront.

Male eller lakkere (industrilakkering) fronter. Kjøkkenet fungerer og avviket er kun estetisk.

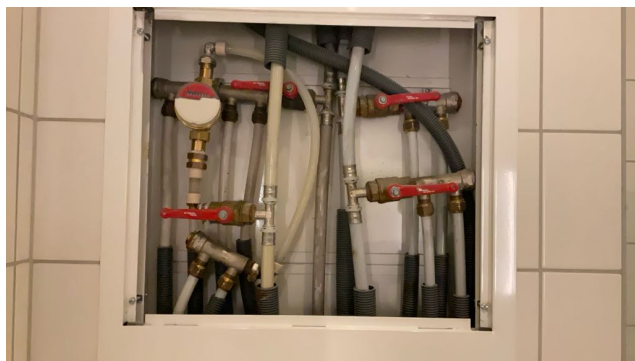
Dette gjelder på kjøkkenet. Uten tettemuffer er det en mulighet for at eventuelle lekkasjer presses ut i benkeskapet i stedet for inn i rørskapet på badet.

Rørskap. Det mangler sprutsikring.

Rørlegger må kontaktes for en best mulig faglig vurdering og utbedring i skapet.

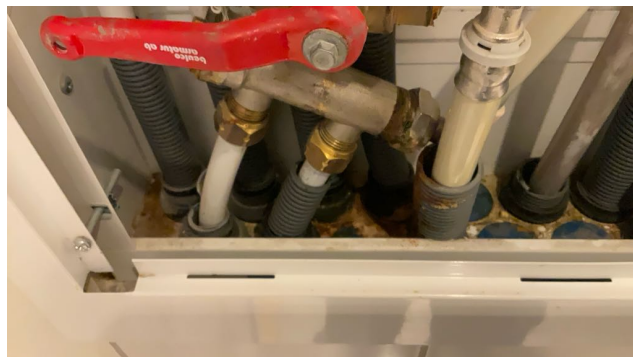
Det er rust i skapet og avleiringer på kuplinger på rør. Det avdekkes ikke fukt på befaringen. Rusten kan stamme fra en eldre lekkasje.

Overflaterust i skapet.
