# Tilstandsrapport

📍 Auredalen 36, 5208 OS

# gnr. 44, bnr. 84

Oppdragsnr.: 18858-1513

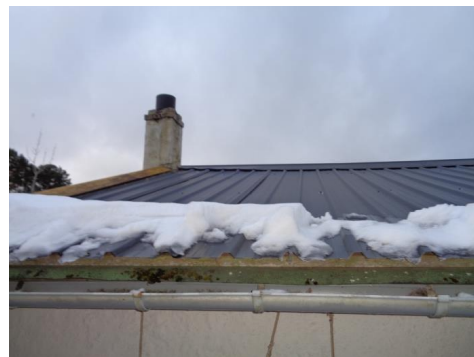
Saltak.  
Yttertaket er tekket med takplater.  
På befaringsdagen ble det ikke påvist sprekk eller ødelagt takstein på yttertak. Delvis snødekket yttertak.  
Yttertak besiktet fra bakkenivå.

Delvis snødekket yttertak.

- Det bør foretas nærmere undersøkelser av takteking når taket er snøfritt.
- Tidspunkt for utskiftning av takteking nærmer seg.
- Overvåk tilstanden jevnlig. For å få tilstandsgrad 0 eller 1 må tekkingen skiftes ut, men tidspunktet for når dette er nødvendig er vanskelig å si noe om.

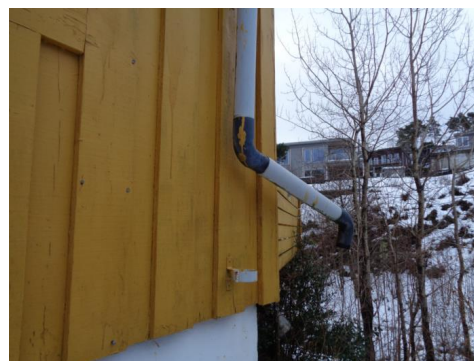
Takrenner og nedløp av plast.  
Vindskier og regnbord av tre.  
Påregnelig med smålekkasjer i skjøter. Ut over dette ble det ikke observert lekkasje eller brekkasje på takrenner eller nedløp på befaringsdagen.

Nedløp er ikke ført helt ned til bakke.

- Overvåk tilstanden jevnlig. For å få tilstandsgrad 0 eller 1 må beslag/renner/nedløp skiftes ut, men tidspunktet for når dette er nødvendig er vanskelig å si noe om.

Det anbefales montert snøfangere på taket med tanke på personsikkerhet.  
Nedløp bør føres ned til bakke.  
Overganger i takrenner bør kontrolleres og evt skiftes for å unngå drypp.  
Vindskier bør kontrolleres og evt skiftes.  
Beslag må monteres.

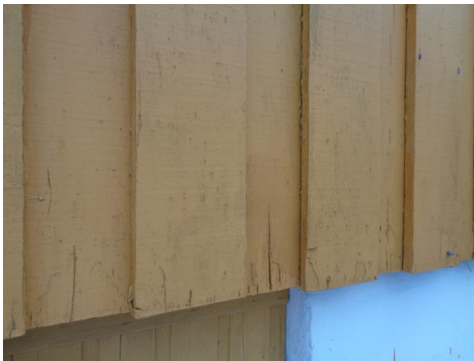
- Det er avvik:
- Det er ingen eller liten lufting i nedre kant av kledning mot grunnmur.
- Bordkledning går stedvis nesten helt ned i terreng.

Det er stedvis noe oppsprekk i kledningsbord.

Noe oppsprekk i kledning.

- Tiltak:
- Lokal utbedring må utføres.
- Lokal utbedring bør foretas for å øke avstanden mellom terreng og bordkledning.

Kledning/listverk/hjørnebord bør avsluttet minst 6 mm over underliggende flate, og ideelt sett 30 cm over terreng.  
Kledningen bør gjennomgås og skiftes.  
Det bør vurderes å etterisolere boligen.

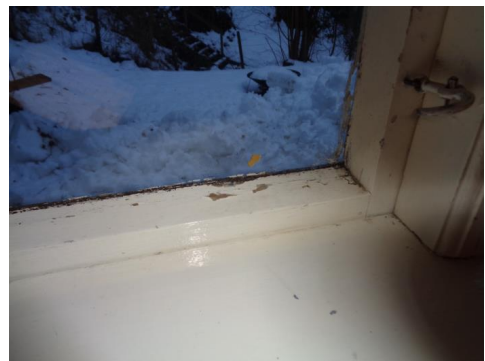
- Det bør gjøres tiltak for å bedre ventilering av rommet.
- Kondensering på enkelte glass har medført fuktskader i treverk som kan medføre utskiftningsbehov av enkelte vinduer.

Eldre vindu med enkelt glass på soverom.

Eldre vinduer med enkelt glass bør skiftes.

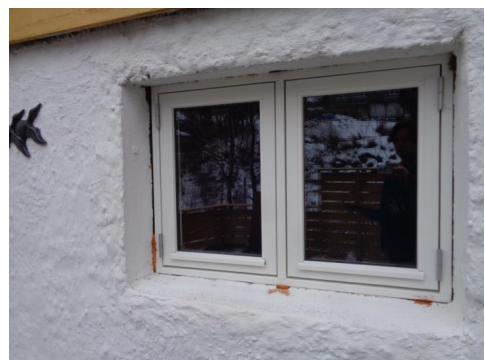
Det mangler tetting rundt noen vinduer.

Det bør tettes rundt vinduene som mangler dette på utsiden.

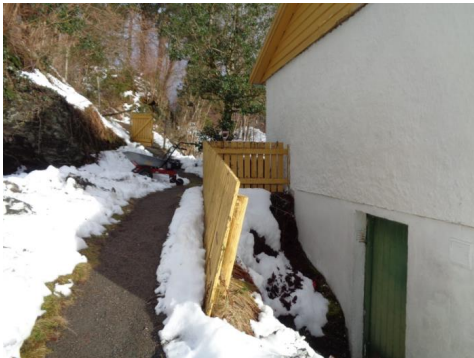
Det er skjevheter i gjerde overfor inngang til kjeller.

- Rekkverkshøyde må endres for å tilfredsstille krav på byggemeldingstidspunktet.

Innfesting av tregjerde bør kontrollers og utbedres.

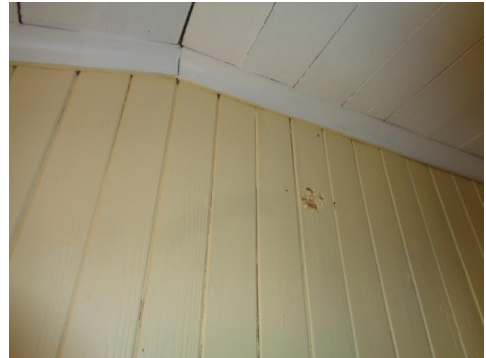
Det er noe merker og oppsprekk på vegger. "

Små sår på vegger.

Lokal utbedring av avvik.

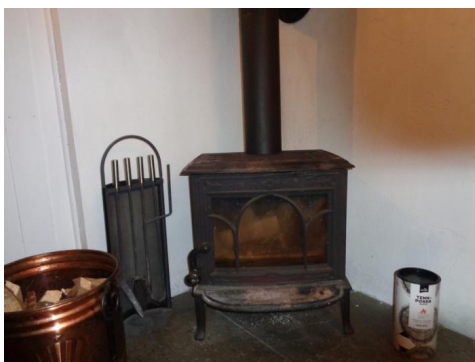
Vedovn i stue.

- Det anbefales å montere ildfast plate under luker på pipe.

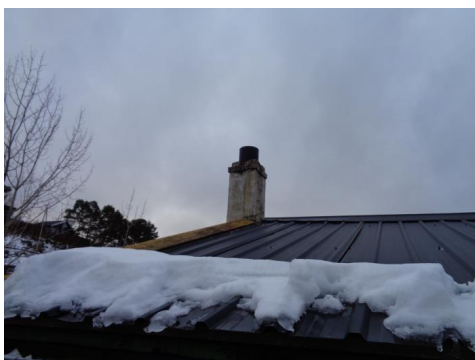
Pusset pipe over tak. Noe sprekk i puss.

Tid for ompussing av pipen nærmer seg.

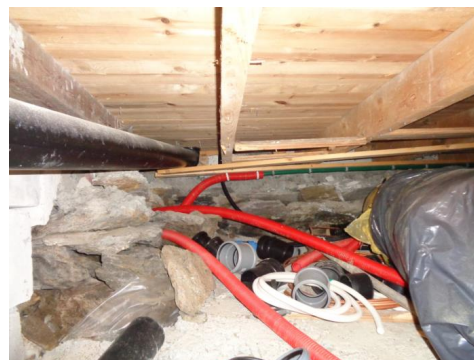
Synlig fjell i kjellerrom. Slike konstruksjoner har risiko for at fukt kan trekke langs fjellet. Dette må hensynstas ved bruk av krypkjeller som bare er egnet til lagring av fuktbestandig ting.

Synlig fjell i kjeller. Risiko konstruksjoner.

Kjeller bør kontrolleres over tid da dette er en risiko konstruksjon.

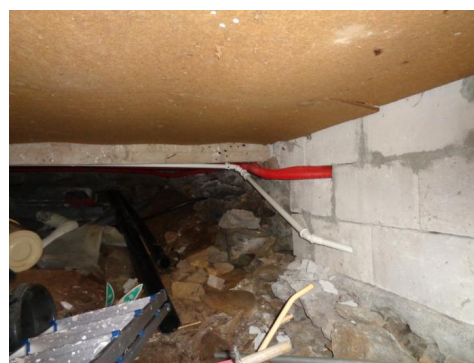
Tilkomst til krypkjeller fra luke i grunnmur. Eldre treluke til krypkjeller. Det var fukting i krypkjeller under befaringen. Fukting miljø. Synlig fjell i krypkjeller som medfører fare for vanntilslig. Dette er en risikokonstruksjon og bør kontrolleres over tid. Besiktet fra luke i vegg.

Synlig fjell i kjellerrom. Slike konstruksjoner har risiko for at fukt kan trekke langs fjellet. Dette må hensynstas ved bruk av krypkjeller som bare er egnet til lagring av fuktbestandig ting.

Synlig fjell i krypkjeller.

Blindkjeller bør kontrolleres over tid da dette er en risiko konstruksjon.

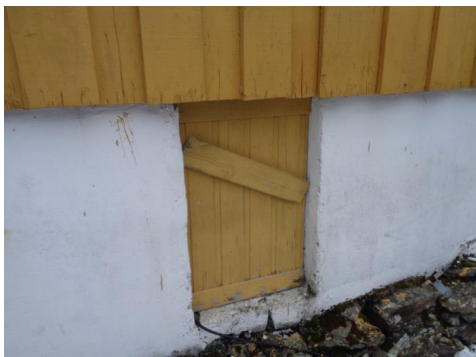
Luke i grunnmur til krypkjeller.

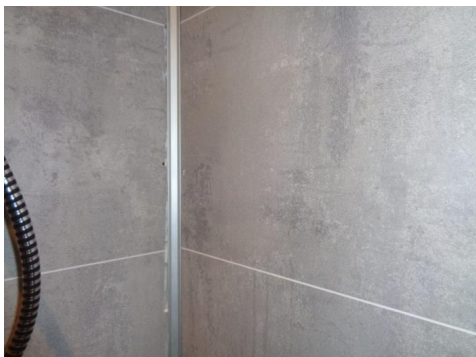
- Det er vindu/dør med ikke fuktbestandige materialer i våtsonen (ved vask, dusj, badekar, osv.), løsningen eller byggematerialet er uegnet

Tettet hjørne med fugemasse.

- Uegnede materialer må fuktbeskyttes/utskiftes.

Overgangene bør monteres som monteringsanvisninger tilsier.

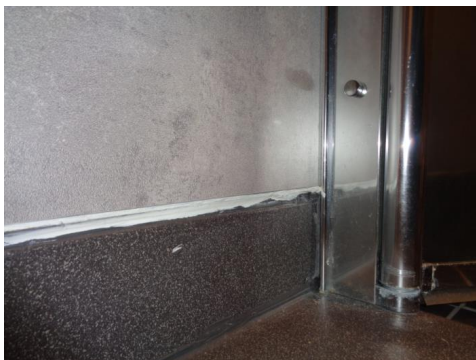
Tette overganger mellom plater og fliser.

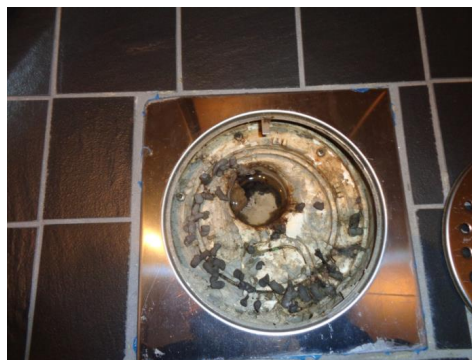
Plastsluk med klemring. Ikke synlig mansjett.  
Det ble med fuktindikator ikke registrert unormale fuktverdier på baderomsgulvet.  
Det er ikke framlagt godkjent dokumentasjon på lagt membran på badet.

- Rommet er et våtrom hvor det ved etablering var krav om "uavhengig kontroll", men det foreligger ingen dokumentasjon på at det er utført "uavhengig kontroll".
- Det er avvik:

Plastsluk i dusjsone.

- Innhent dokumentasjon, om mulig.

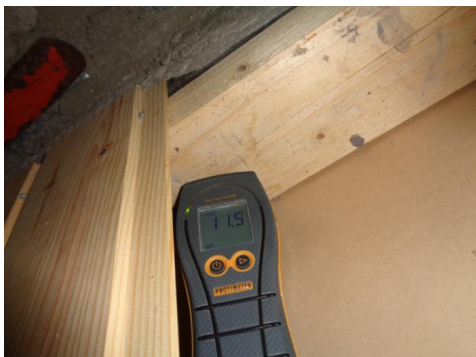
Hulltaking er ikke foretatt da det var åpning i veggen mot badet. Her ble det foretatt fuktmålinger uten å påvise unormale forhold.  
Fuktmålinger er foretatt i kjeller.  
Fuktkvotemåling (vekt%) i konstruksjonen ble målt til 12.

Det ble ikke målt unormale fuktverdier i konstruksjoner. Målt i åpning fra kjellerrom.

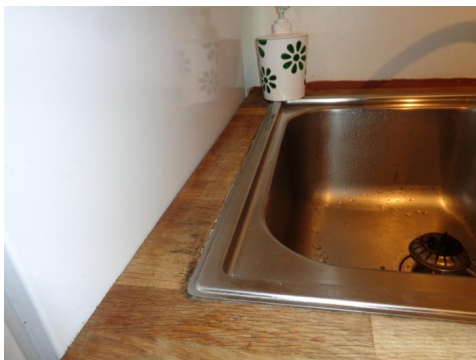
Noe slitasje på benkeplater.

Lokal utbedring av avvik.

Legge fuger for å hindre vannsøl mellom benkeplater og vegger.

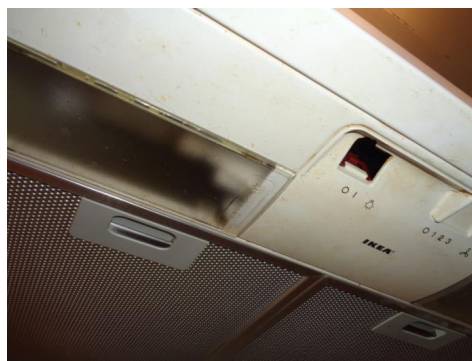
Det mangler bryter i ventilator.

Det bør monteres ny bryter til lys.

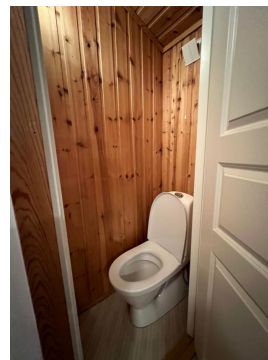
Toalettrom.

- Det bør etableres tilfredsstillende tilluft til toalettrom, f.eks. luftespalte ved dør e.l.
- Mekanisk avtrekk bør etableres på toalettrom.

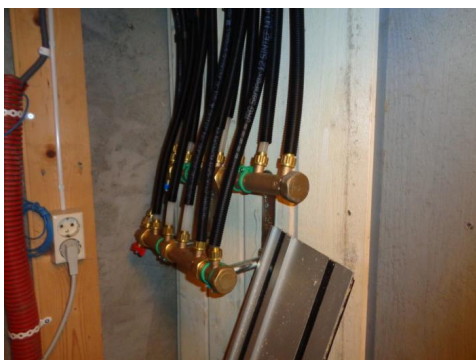
Rør i rør sentral i kjeller.

Rør i rør sentral bør etableres i i vannfast skap med avrenning til gulv med sluk som tåler vann.

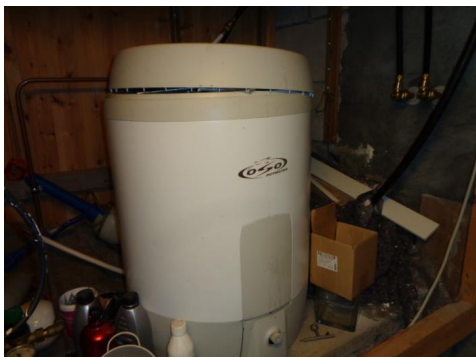
Varmtvannsbereider i kjeller.

- Det bør etableres tilfredsstillende el-tilkobling etter gjeldende forskrift.

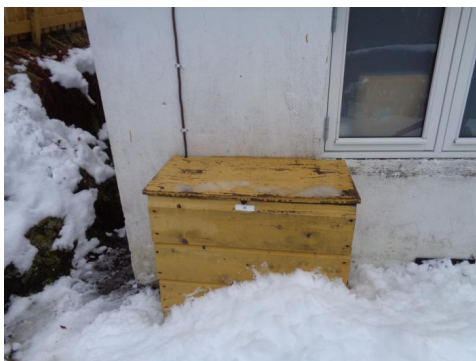
Kasse med gassbeholder.

Lokal utbedring av avvik.

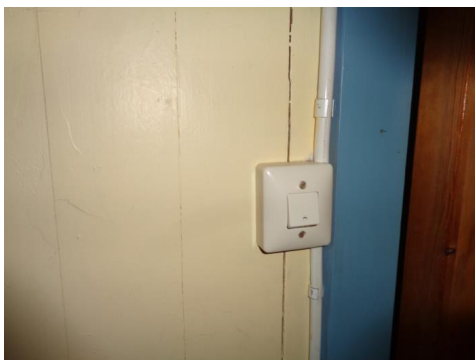
Noe eldre anlegg i hytten.

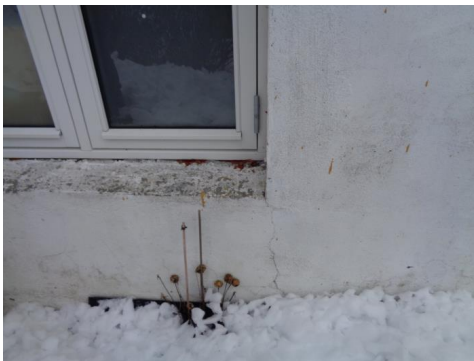
- Det er påvist sprekker i murte/pussede fasader.

Det er stedvis litt riss og små sprekker i grunnmur.  
Det mangler topplst på synlig grunnmursplast.

Sprekk i grunnmur.

- Lokal utbedring må utføres.

Det bør monteres topplst til grunnmursplasten.

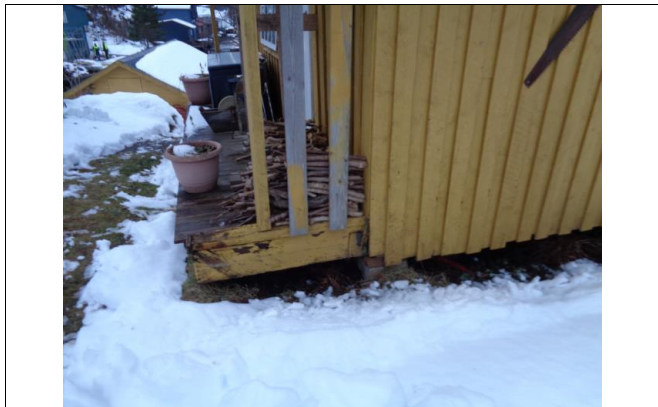
Råteskader på gjestehytte.
