# Tilstandsrapport

📍 St. Halvards gate 25 F, 0192 OSLO

# gnr. 233, bnr. 185, snr. 34

Rapportdato: 22.04.2024

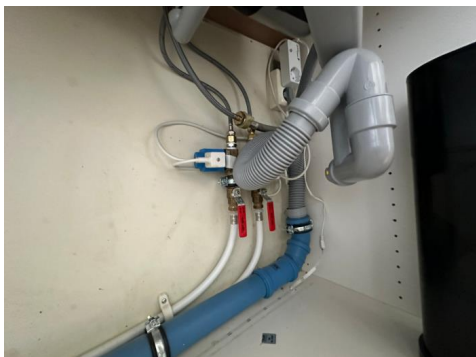
Rørøplegg i kjøkkenbenk

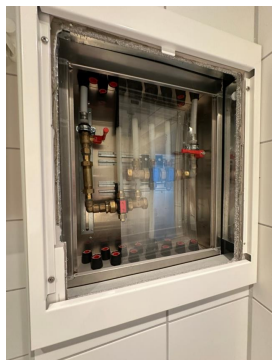
Samleskap med rørkurser og stoppekraner

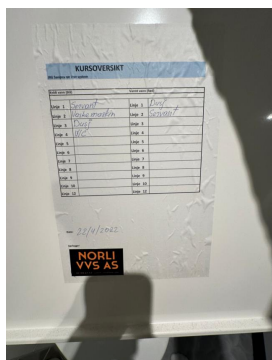
Kursoversikt for rør i samleskap

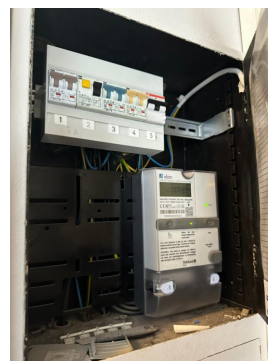
**TG2 settes i følge forskrift på anlegg, uten full dokumentasjon og med samsvarserklæring på hele anlegget.**

Sikringsskap med automatsikringer.

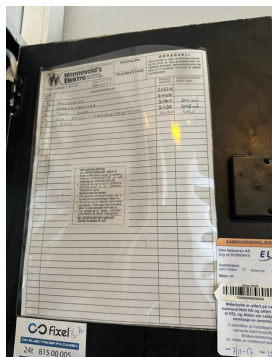
Kursoversikt i sikringskap
