Tilstandsrapport

Tomannsbolig

Langerekkja 67, 5262 ARNATVEIT

Befaringsdato: 26.03.2025

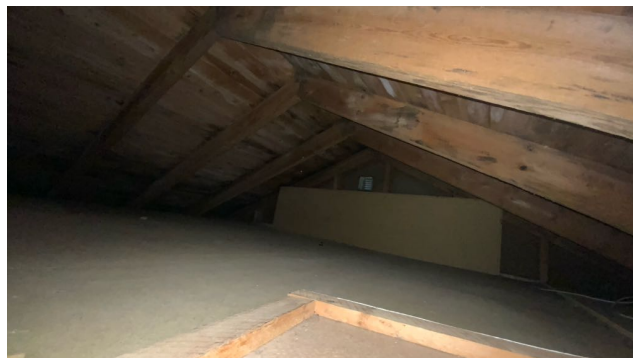
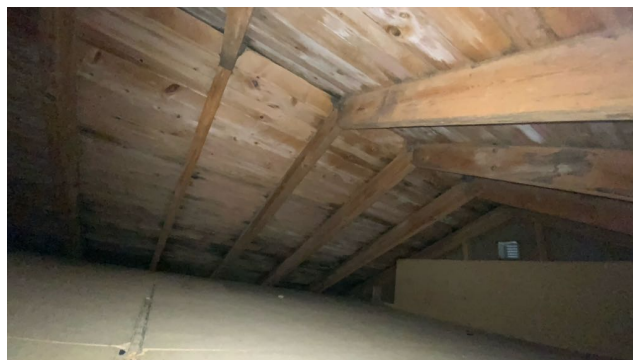
Det er ikke brannskillevegg mellom boenhetene i loft.

Det må etableres brannskillevegg mellom boenhetene i loft.

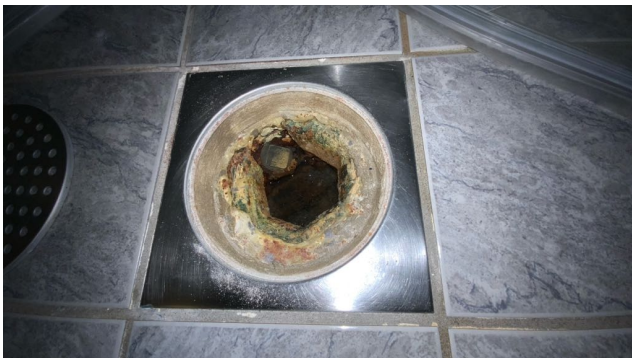
Opprinnelig støpejernsluk. Det er ikke tettet mellom sluk og fliser/betonggulv. Hvis sluken går tett og vannet stiger til over sluk, vil det mest sannsynlig oppstå lekkasje i overgang mellom sluk og fliser/betonggulv.

Mer enn halvparten av forventet brukstid er oppbrukt for sluk og membranen.

Det er ikke behov for umiddelbare tiltak, bortsett fra at sluken må rengjøres ofte.

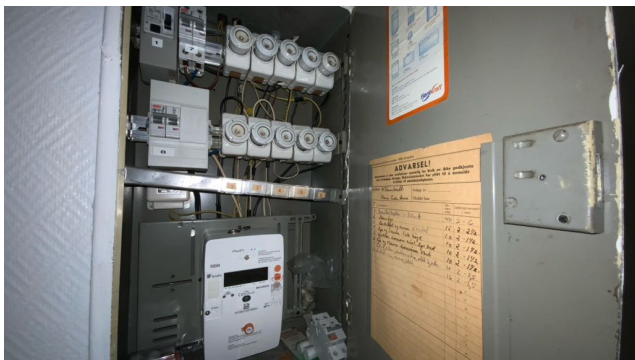
Nåværende eier har ikke eid boligen fra den var ny. Hva som er utført på el-anlegget av tidligere eiere er ikke kjent. Kostnader med kontroll anslås til ca kr 10 000,-. Kostnader ved retting av eventuelle feil som avdekkes er ikke vurdert.

Kostnadsestimat: Under 10 000
