Tilstandsrapport

Boligbygg med flere boenheter

Blokkhusveien 9, 3290 STAVERN

Rapportdato: 10.05.2026

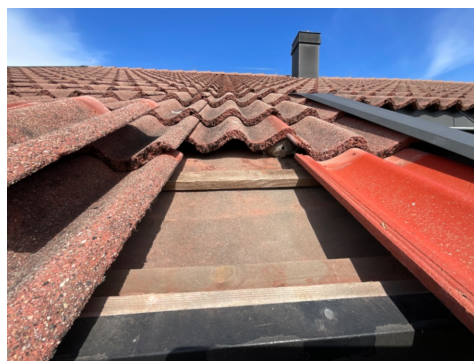
Takteking, lekter og pappteiking

Siden taket (takkonstruksjon, takteking og skorstein) kun er observert fra takfot i stige, er vurderingen begrenset av dette. Det er ikke sikkerhetsmessig forsvarlig å bevege seg ut på taket. Selv om det ikke er avdekket skader under befaringen, betyr ikke dette at det ikke foreligger skader som en besiktigelse på taket kan avdekke. Vær oppmerksom på denne risikoen. En undersøkelse på taket kan utføres av en fagperson under tilstrekkelige sikkerhetsforhold.

- Når takteking og undertak begynner å bli gamle, øker risikoen for lekkasjer, noe som kan føre til omfattende og kostbare reparasjoner av underliggende konstruksjoner dersom en ikke foretar tiltak på konstruksjonene før dette oppstår.

Det anbefales å overvåke tilstanden jevnlig og vurdere utskiftning av takteking og undertak, da mer enn halvparten av forventet brukstid er passert.

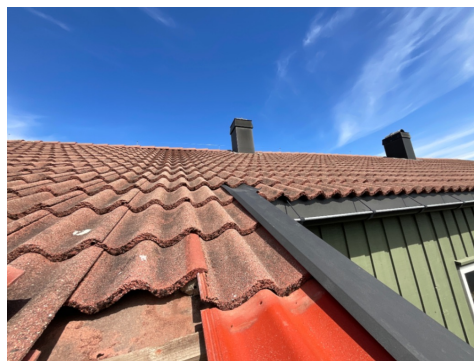
TG 2 Nedløp og beslag

Lekkasjer fra takrenner og beslag kan føre til følgeskader i takkonstruksjon og fasade.

Det bør etableres et system for bortledning av vann fra taknedløp ved grunnmur for å unngå oppfukning og påfølgende råteskader i yttervegg og grunnmur.

Renner, nedløp og beslag bør følges opp og eventuelt skiftes ut, da mer enn halvparten av forventet brukstid er passert, noe som øker risikoen for lekkasjer og følgeskader.

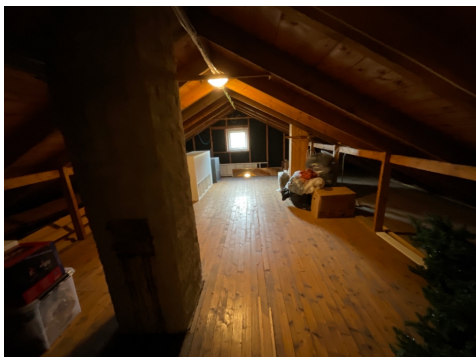
Loftetasje

Konstruksjonen fremstår som en eldre løsning uten systematisk luftespalte ved raft/møne. Manglende lufting regnes etter dagens kunnskap som en risikokonstruksjon, da tilstrekkelig ventilasjon kan medføre opphopning av fukt i takkonstruksjonen.

Ved mangelfull lufting kan varm og fuktig inneluft kondensere mot kaldt undertak i vinterhalvåret. Dette kan over tid føre til fuktskader, muggsopp og redusert levetid på trekonstruksjoner.

Det er ikke registrert råteskader på befaringstidspunktet, men konstruksjonen har forhøyet risiko.

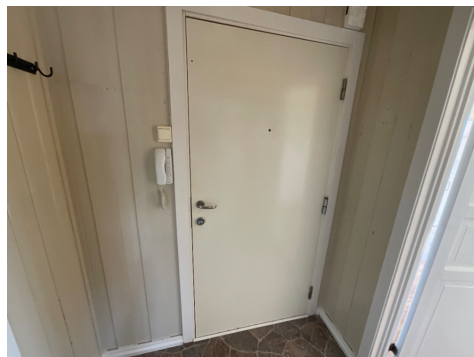
Inngangsdør

Tilstandsgrad 2 er gitt fordi inngangsdøren subber på terskelen. Det er registrert slitasje og skader i nedkant av døren, samt på listverk og karm.

Dersom tiltak ikke gjennomføres, kan ytterligere slitasje og skade oppstå, noe som kan redusere dørens funksjon og levetid, samt påvirke brann- og lydklassifiseringen negativt.

Inngangsdøren bør justeres slik at den ikke subber på terskelen, og skader/slitasje på dørblad, listverk og karm bør utbedres.

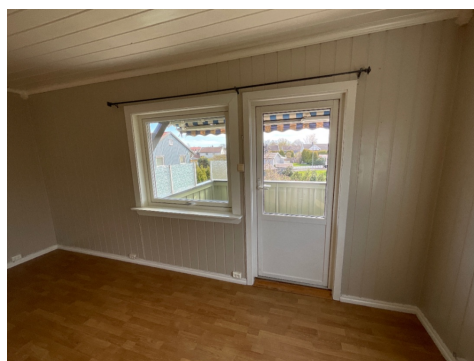
Balkongdør og stuevindu

- Det er påvist avvik rundt innsetningsdetaljer.

Tilstandsgrad 2 er gitt fordi døren er ufagmessig montert uten beslag under dørterskelen, og det er sprekker i overgangen mellom stående trepanel og dørkarm utvendig.

Dersom dette ikke utbedres, er det risiko for vanninntrenging og fuktskader i konstruksjonen.

Det bør monteres beslag under dørterskelen og sprekker mellom trepanel og dørkarm bør tettes.

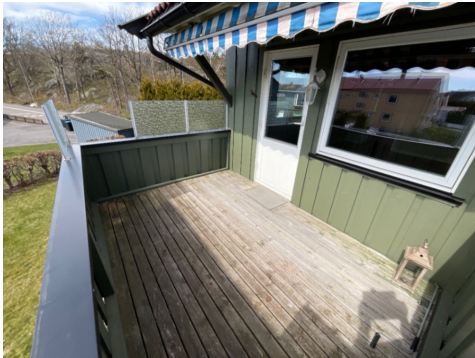
Balkong

Dersom forholdet ikke utbedres kan nedbrytning av treverket akselerere, det kan utvikles råteskader i terrassebord og underliggende konstruksjon, bæreevne og sikkerhet kan bli redusert over tid skjulte skader i opplagring mot mark kan forbli uoppdaget

Overflatebehandle balkonggulvet for å redusere videre nedbrytning.
Kontrollere bærekonstruksjon og opplagring mot mark for eventuell fukt - eller råteskade.

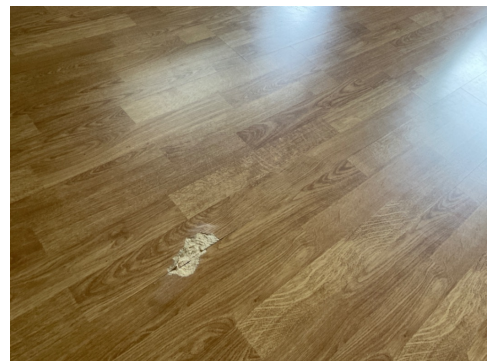
Skade på laminatgulvet i stuen, med svelling og oppreiste skjøter.
Sprekk i tapet på soverom.
Ufagmessig utførelse i overgang mellom laminat og listverk/brannmur bak vedovn i stuen og på soverom.
Ufagmessig avslutning mellom dørstokk og belegg i entré.
Krympesprekker i trepanel i lengderetningen.
Uferdige arbeider og manglende maling på trepanel i entré.

Sprekker i overflater oppstår ofte som følge av naturlige bevegelser i bygningen eller at materialer tørker og krymper over tid. Svelling i laminat kan indikere fukt påvirkning.

Skadet laminat i stuen

Kontrollere årsak til svelling i laminat og utbedre ved behov.
Utbedre og etterbehandle overganger mot listverk og brannmur.
Ferdigstille og male trepanel i entré.
Reparere eller skifte skadet laminatgulv.
Utbedre sprekk i tapet.

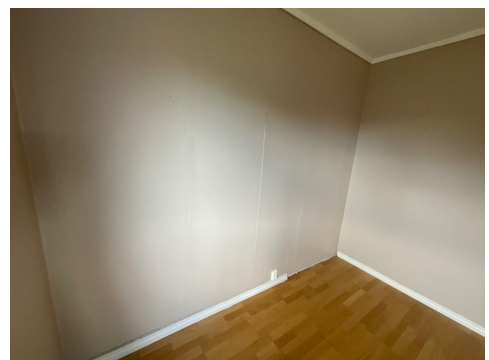
Sprekk i tapeten på soverommet

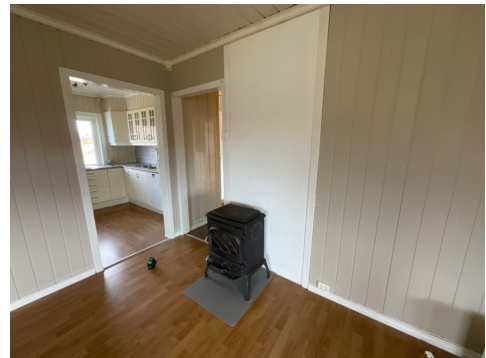
Vedovn og pipen stuen

Tilstandsgrad 2 er gitt fordi det er registrert løs puss og sprekker rundt røykrøret fra ovnen og inn i pipen.

Sprekker og løs puss kan skyldes temperaturpåvirkning og bevegelser i konstruksjonen over tid. Forholdet kan medføre redusert tetthet rundt gjennomføringen og bør følges opp for å sikre forsvarlig brannsikkerhet.

Dersom tiltak ikke gjennomføres kan sprekke-dannelser utvikle seg videre, risiko for lekkasje av røykgasser øker og brannsikkerheten kan bli redusert.

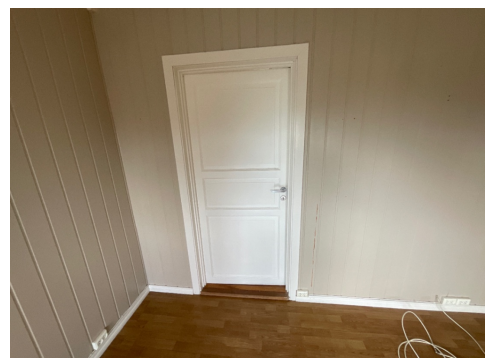
Soveromsdør

Dørene har bruksslitasje og riss mellom speiler og ramtreet.

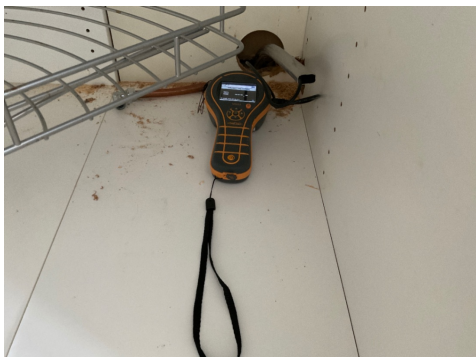
Fuktmåling 29.04.2026

Fuktkvotemåling (vekt%) i konstruksjonen ble målt til 0.

Hulltakingen er gjort på en tilfeldig plass i våtrommet, hvor det er sannsynlig at det kan være fuktighet, sett opp mot fuktbelastningen i rommet.

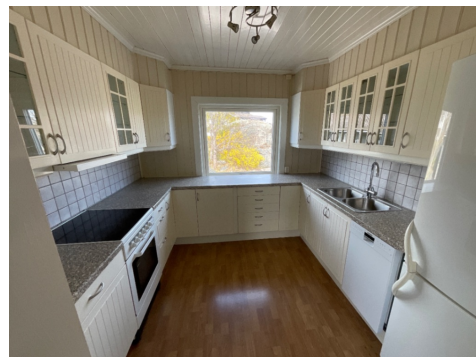
Kjøkkenet

- Det er påvist skader på overflater/kjøkkeninnredning utover normal slitasjegrad.
- Det er påvist skader/fuktskjolder i kjøkkengulvet.

Tilstandsgrad to er gitt fordi kjøkkenfrontene, benkeplaten og bunnen av benkeskapet har skader, og svelling på grunn av fuktighet.

Estetisk opplevelse vil være redusert, økt risiko for ytterligere skader, fuktproblemer, noe som kan medføre kostbare reparasjoner.

Skadede kjøkkenfronter, benkeplate og bunnen av benkeskapet bør utbedres eller skiftes for å hindre videre skadeutvikling og redusere risiko for fuktskader og muggdannelse.

Oppsprukket laminatgulv foran oppvaskmaskinen bør repareres eller byttes ut for å unngå ytterligere fuktinntrengning og forringelse av gulvkonstruksjonen.

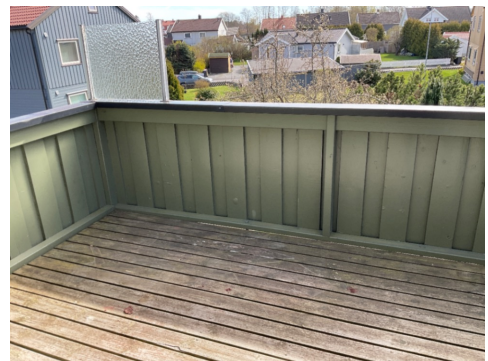
Rekkverk

Lavt rekkverk gir økt risiko for fallulykker, forholdene kan påvirke sikkerhet og bruk
