# Tilstandsrapport

Rekkehus

Skåumsletta 11 C, 3160 STOKKE

Befaringsdato: 27.05.2025

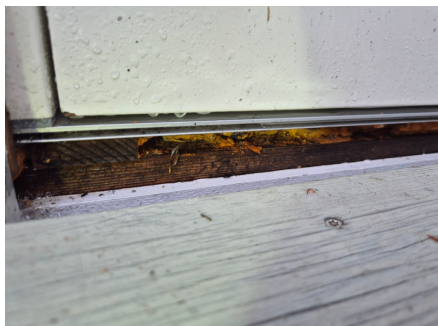
- Det er påvist avvik rundt innsettingsdetaljer.

Ytterdør mangler beslag under terskel. Manglende beslag gir redusert beskyttelse og synlig treverk viser tegn til fuktpåvirkning.

Mangler beslag i underkant av dør.

Det må monteres beslag under terskel på ytterdøren.
