# Tilstandsrapport

Tomannsbolig

Høgliveien 3 B, 1920 SØRUMSAND

Befaringsdato: 27.08.2024

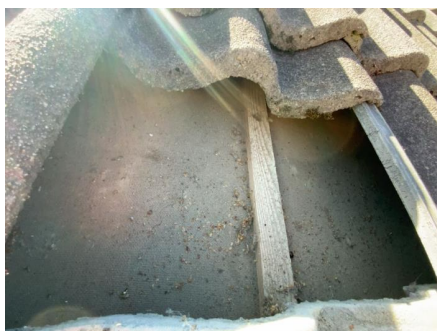
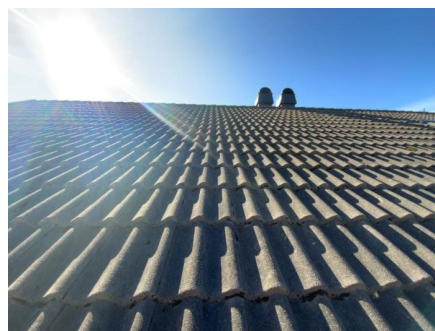
### TG 3 Nedløp og beslag

Nedløp og takrenner av plast. Beslag av metall.

- Det mangler snøfangere på hele eller deler av taket, noe som var krav på byggemeldingstidspunktet.
- Mer enn halvparten av forventet brukstid er passert på renner/nedløp/beslag.
- Det er avvik:

Beslag foran ytterdører bør etableres for å forhindre unødig fukt ved snø o.l.

**Kostnadsestimat: 10 000 - 50 000**

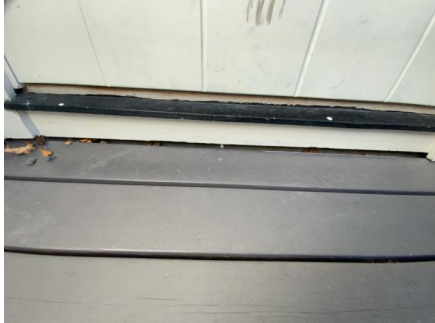
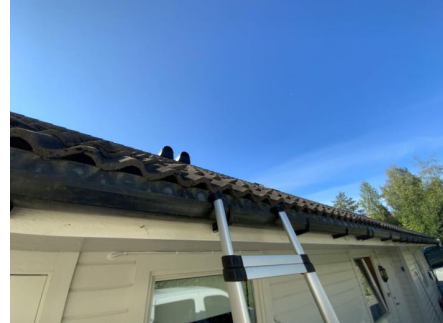
## TC2 Veggkonstruksjon

Veggene har bindingsverkskonstruksjon fra byggeår. Fasade/kledning har liggende bordkledning.

- Det er påvist spredte råteskader i bordkledningen.

- Råteskadet trekledning må skiftes ut.

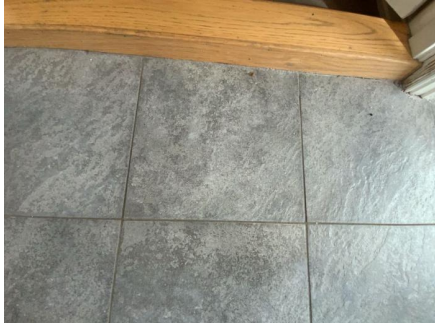
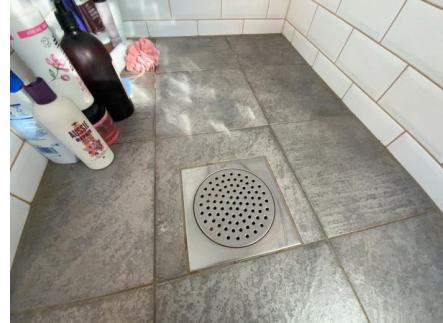
### Sluk, membran og tettesjikt

- Det er avvik:

Dokumentasjon på utført arbeider bør fremlegges hvis dette er mulig.

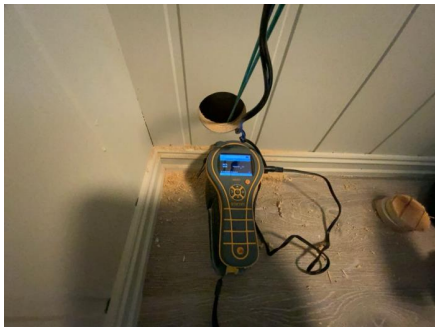
### TG 3 Generell

Det er etablert innredning med tørkebenk. Opplegg for vaskemaskin. Ny stål utslagskum skal monteres iht eiers opplysning. Mekanisk avtrekk. Det er ikke tilfredsstillende membran på gulv ut fra dagens krav til våtrom. Det er ikke synlig membran i sluk eller ved rørgjennomføringer i gulv. Det er utført fuktøk/fuktmåling og at det ikke er funnet unormale/forhøyde verdier.

Vaskerommet anses å fungere som tiltenkt ut fra datidens krav. Tg er gitt med tanke på dagens forskrift og krav til vurdering for våtrom. Rommet må renoveres ut fra dagens krav for å lukke avviket.

**Kostnadsestimat: 100 000 - 300 000**

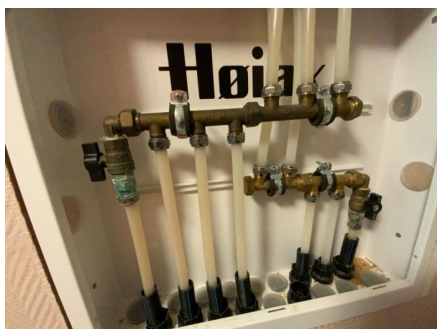
### TG 2 Vannledninger - 2

Innvendige vannledninger er av kobber.

- Det er ikke behov for utbedringstiltak siden anlegget fungerer i dag, men ut ifra alder kan skader plutselig oppstå på eldre anlegg.
