# Tilstandsrapport

Boligbygg med flere boenheter

Geviret 71, 1270 OSLO

Befaringsdato: 03.09.2025

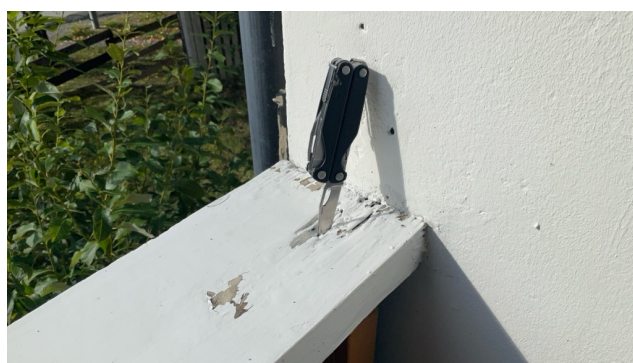
Råteskadet treverk må byttes. Dette er opplyst å være borettslagets ansvarsområde. Per nå så utgjør ikke råten noe sikkerhetsmessig problem siden råten er helt på toppen av rekkverket, men råte vil sannsynligvis spre seg hvis det ikke byttes.

Råte på håndløper.

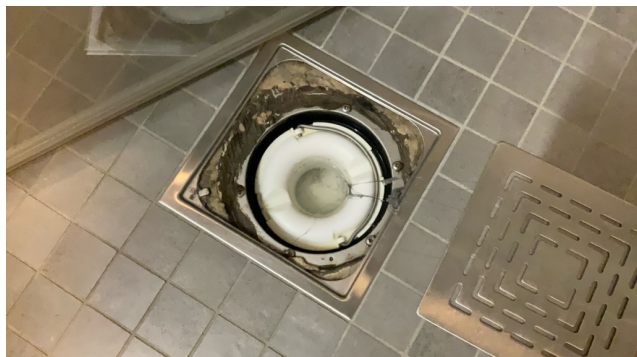
Sluk med klemring og synlig membranmansjett.

Sluk.

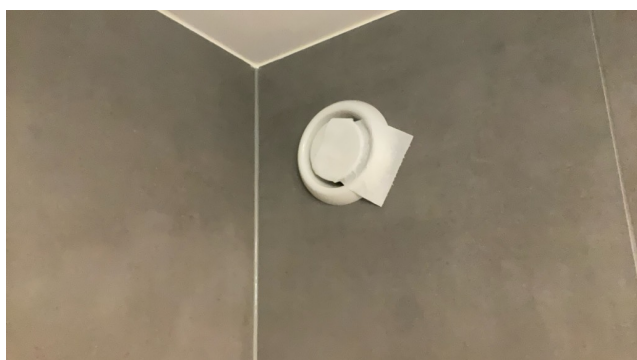
Test av avtrekk. Papiret henger.

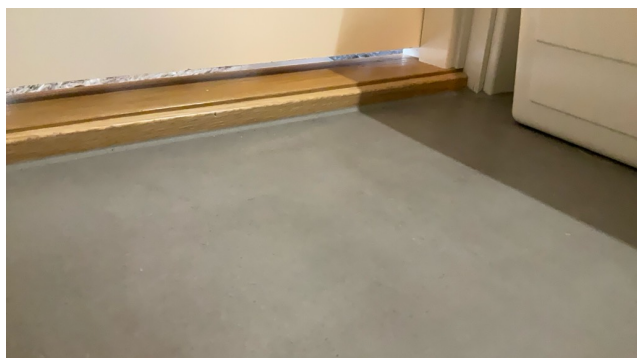
Overstrømming under døren.

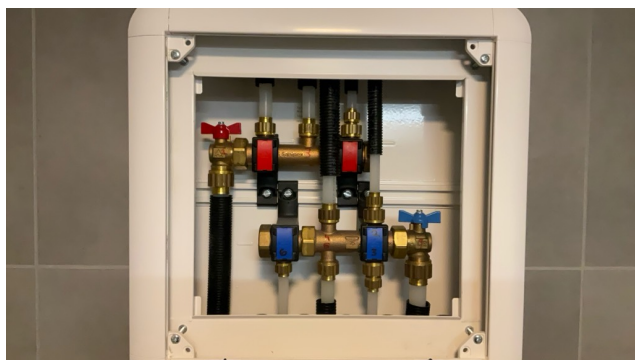
Rørskap med stoppekraner.
