# Tilstandsrapport

3-ROMSLEILIGHET MED INNGLASSET  
BALKONG

Vallefaret 5 , 0663 OSLO

Befaringsdato: 08.01.2026

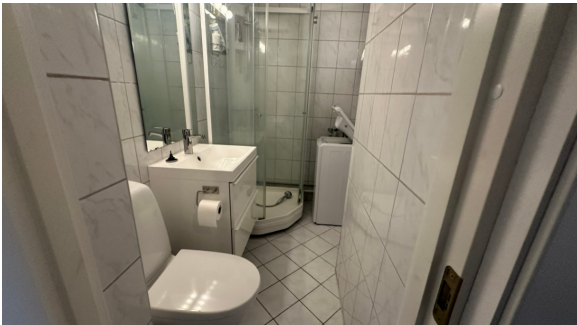
## 3. ETASJE > BAD

### 1 TE 1 Overflater vegger og himling

Det ble observert mindre riss i flisfuger.  
Sprekk/riss i fliser i våtrom har i utgangspunktet liten betydning for funksjonaliteten på badet så sant membransjikt bak fliser er tett.  
Ellers har overflater har normal og forventet bruksslitasje.

- Det er avvik:
- Det er registrert sprekk og bom i fliser ved sluket, Dette vurderes å ha begrenset betydning i seg selv, så lenge membranen under flisene er intakt. Ellers er det registrert normal og forventet bruksslitasje.

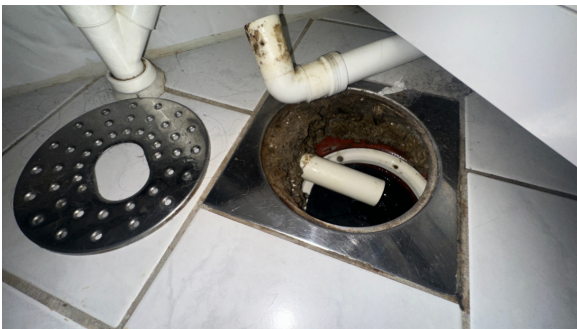
## 3.ETASJE > BAD

- Det er avvik:
- Tettesjiktet (membran) har oversteget mer enn halvparten av den levealder som normalt kan forventes. Tettesjiktet nærmer seg moderniseringsbehov.  
Det er i praksis lite gjennomførbart å bare bytte tettesjikt.  
For å oppnå vanntette løsninger og overganger ved sluk, i gulv, rundt rørgjennomføringer og i overgang mellom gulv og vegg må hele rommet moderniseres.  
Om det i tillegg er eldre slukløsning bør det også påregnes å bytte dette.  
Det bemerkes at rommet oppfattes som funksjonelt med dagens bruk, men endret bruk med større fuktbelastning enn i dag kan fremprovosere avvik og på den måten fremskynde behovet for modernisering.

Det ble ikke registrert unormale fuktindikasjoner ved befaring. Våtrommet fremstår i funksjonell stand, men fremtidig bruksmønster kan påvirke når modernisering bør vurderes.  
Men membran kan ikke lengre garanteres.

Konsekvens - Når tettesjiktet har passert over halvparten av forventet levetid, øker risikoen for fuktskader og lekkasjer over tid. Ved endret bruk eller økt fuktbelastning kan eksisterende løsninger svikte, og behovet for full oppgradering av badet kan oppstå tidligere som følge.

- Oppgradering av badet vil være naturlig ved eventuell modernisering og må til for å lukke avviket.

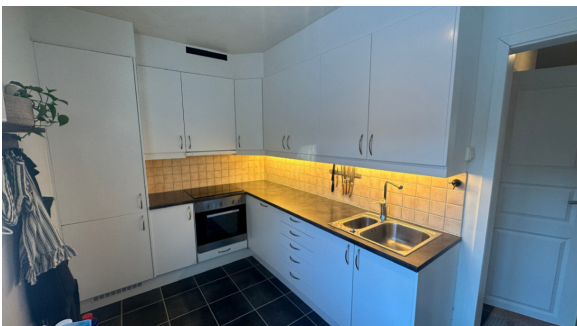
## 3.ETASJE > KJØKKEN

Det er registrert normal og forventet bruksslitasje på overflater, inkludert noe stedvis løs folie.

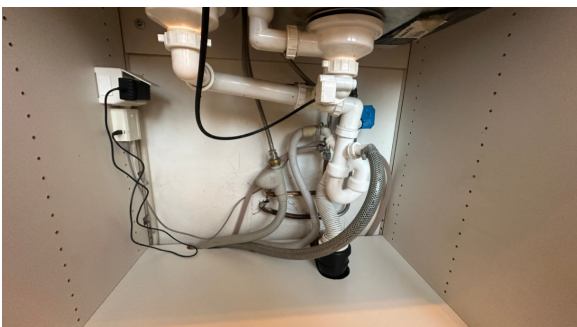
### TG 2 Avløpsrør

- Det er avvik:
- Mer enn halvparten av forventet brukstid er passert på innvendige vannledninger av kobber.

- Det er avvik:
- Mer enn halvparten av forventet brukstid er passert på innvendige avløpsledninger i støpejern.

Konsekvens - Over tid kan aldrende avløpsrør utvikle svakheter i skjøter eller materialer, noe som øker risikoen for lukt, fukt og i verste fall vannskader.

- Tiltak:
- Det er ikke behov for utbedringstiltak siden anlegget fungerer som tiltenkt, men ut ifra alder kan skader plutselig oppstå på eldre anlegg. Ifm. oppgradering av våtrom og kjøkken vil det være naturlig med utskiftning av rør.

- Tiltak:
- Det er ikke behov for utbedringstiltak siden anlegget fungerer i dag, men ut ifra alder kan skader plutselig oppstå på eldre anlegg. I forbindelse med oppgradering av våtrom vil det være naturlig med utskiftning av rør.
