# Snødalen 75 4473 KVINLOG

## Tilstandsrapport Eierskifte

Boligtype: Fritidsbolig

Byggeår: 2004

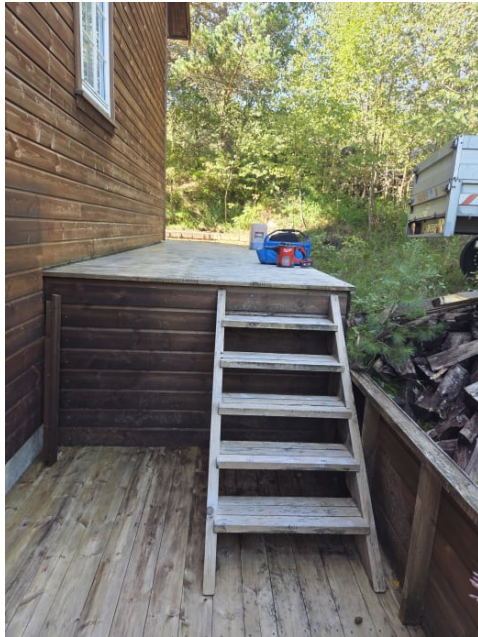
Rekkverk mangler.

- Rekkverk mangler.
- Rekkverk tilfredsstillende ikke dagens krav til høyde.

Vedlikehold må påregnes.  
Rekkverk må etableres der hvor dette mangler.

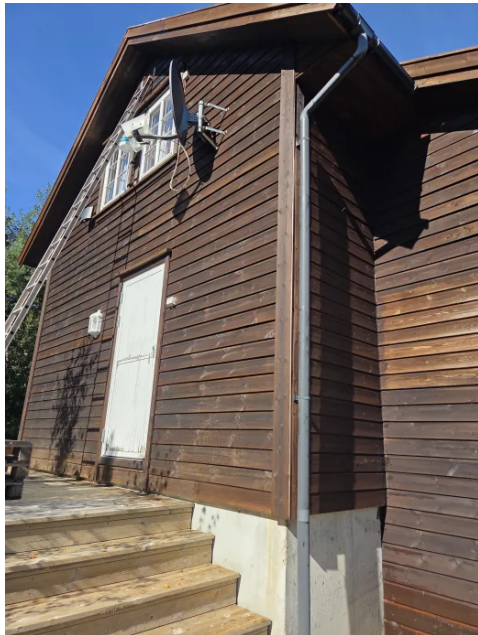
Rekkverk/håndløper mangler.

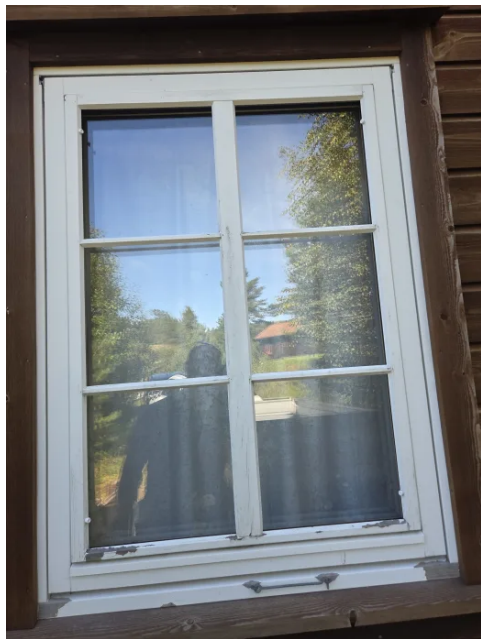
Eksempelbilde vindu.  
Noe værslitt.

| TG2 settes på grunn av alderen.<br>Noe værslitt stedvis, men vinduer og dører fungerer fint. | |

| Normalt vedlikehold må påregnes. | |
