# Tilstandsrapport

Enebolig

Einerskaret 57, 6521 FREI

Befaringsdato: 28.08.2025

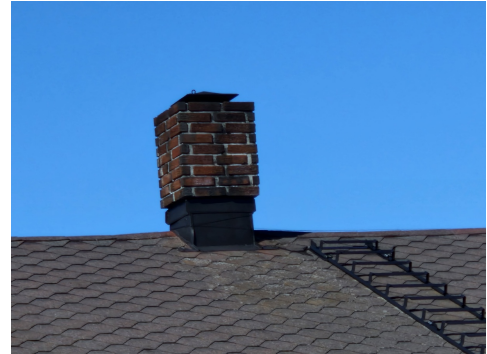
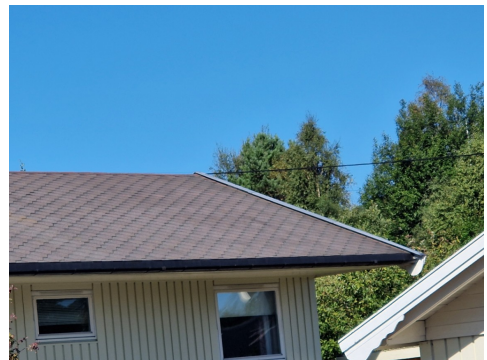
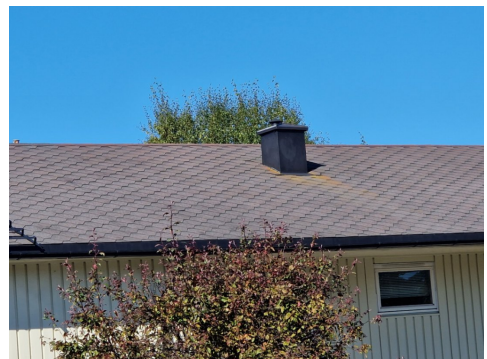
Taktekkingen er av pappshingel. Taket er besiktiget fra bakkenivå. Siden taket (takkonstruksjon, takteking og skorstein) kun er observert fra bakkenivå, er vurderingen begrenset av dette. Det er ikke sikkerhetsmessig forsvarlig å bevege seg ut på taket eller observere fra stige. Selv om det ikke er avdekket skader under befaringen, betyr ikke dette at det ikke foreligger skader som en besiktigelse på taket kan avdekke. Vær oppmerksom på denne risikoen. En undersøkelse av taket kan utføres av en fagperson under tilstrekkelige sikkerhetsforhold.

- Overvåk tilstanden jevnlig. For å få tilstandsgrad 0 eller 1 må tekkingen skiftes ut, men tidspunktet for når dette er nødvendig er vanskelig å si noe om.
- Når takteking og undertak begynner å bli gamle, øker risikoen for lekkasjer, noe som kan føre til omfattende og kostbare reparasjoner av underliggende konstruksjoner dersom en ikke foretar tiltak på konstruksjonene før dette oppstår.

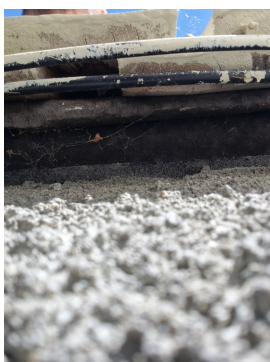
### Vurdering av avvik:

- Det bør foretas tiltak for å bedre lufting av kledningen.
  - Uten tilstrekkelig lufting bak bordkledningen kan fuktighet som trenger inn bak bordene eller gjennom veggen innenfra ikke tørke opp. Dette skaper ideelle forhold for råtesopp og muggvekst.
- Musebånd bør monteres bak bordkledningen, for å sikre bygget mot skadedyr.

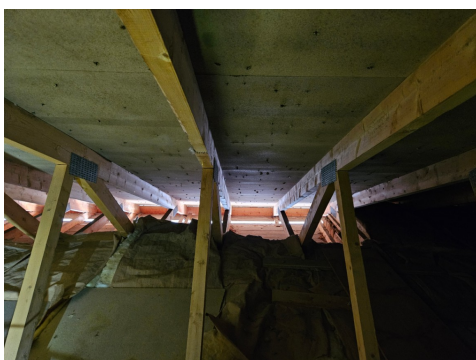
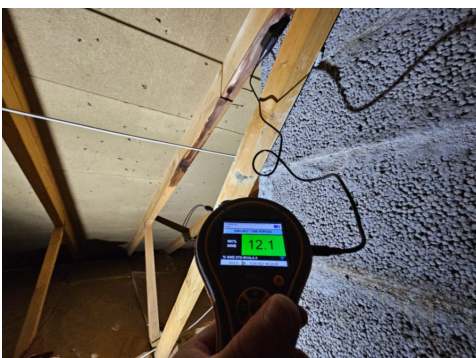
- Det er påvist fuktskjolder/skader i takkonstruksjonen.

Det er registrert skjoldmerker på takstol ved pipestokken. Ved bruk av fuktindikator bemerkes skjoldmerkene som tørre på befaringsdagen.

- Det må gjøres nærmere undersøkelser.

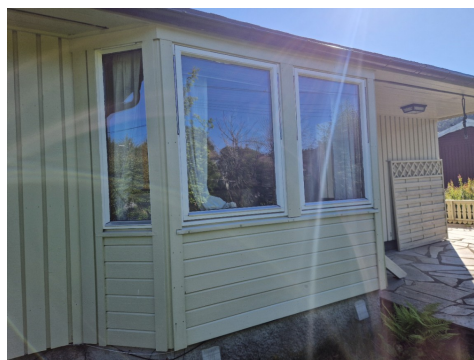
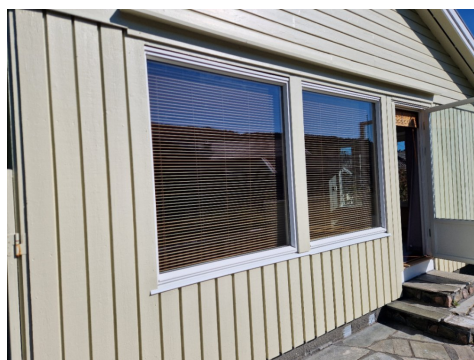
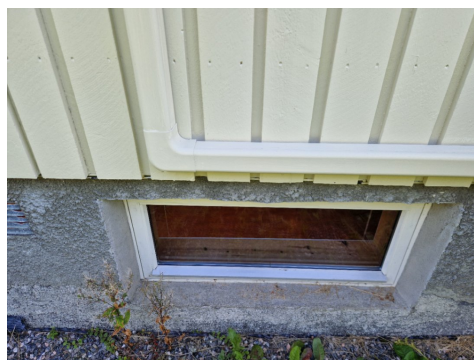
- Det er påvist at enkelte vinduer er vanskelig å åpne/lukke.
- Karmene i vinduer er slitte og det er sprekker i trevirket.

Det er registrert påbegynnende råteskade i noen vinduer.

- Vinduer må justeres.

Vedlikehold av vinduer og omrammingsbord må påregnes for å hindre videre slitasje.

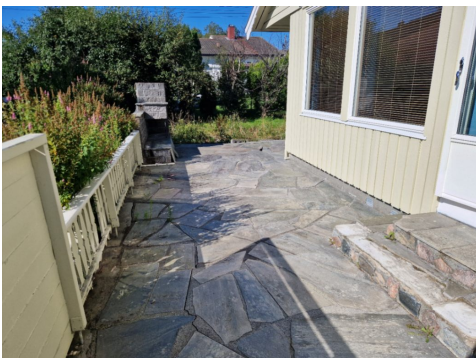
Boligen har etablert en terrasse på 2 sider av bygget. Terrassen er av betong.

Ved befaring er det påvist at den støpte betongterrassen har sprekker som følge av svikt i grunnen under. Deler av betongmassen har sunket ned.

- De påviste skader må utbedres.

Det bør gjennomføres ytterligere undersøkelser rundt avviket. Skal avviket oppnå TG 0 eller TG 1 må avviket utbedres. Det må påregnes å gjøre utbedring. Priskonsekvens er for riving og oppføring av ny terrasse i tre. kostnader i forbindelse med eventuell graving er ikke inkludert da grunnforholdene er ukjente.

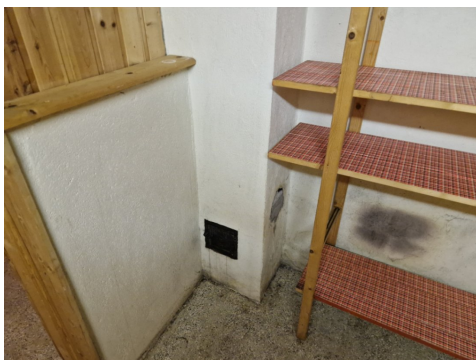
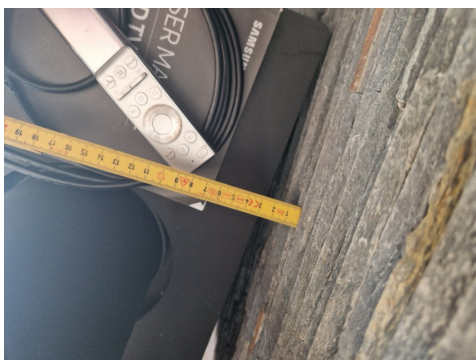
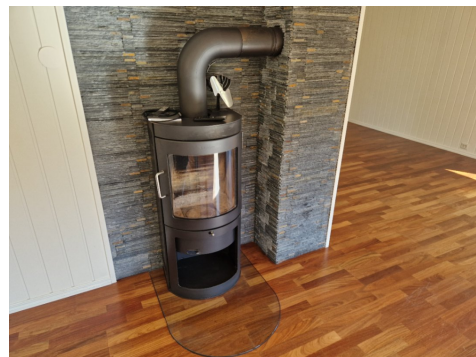
Boligen er utført med en elementpipe med pusset overflate. I stuen er det montert en vedovn.

Ved visuell kontroll ble det oppdaget at sotvann har trengt ut fra feieluken og etterlatt synlige flekker på pipens flater. Dette kan indikere mangelfull tetning eller feil ved lukens konstruksjon/funksjon.

- Større avstand til brennbart materiale må lages.

Det bør gjennomføres ytterligere undersøkelser angående pipens tetting. Flekkene fra sotvannet bør rengjøres.

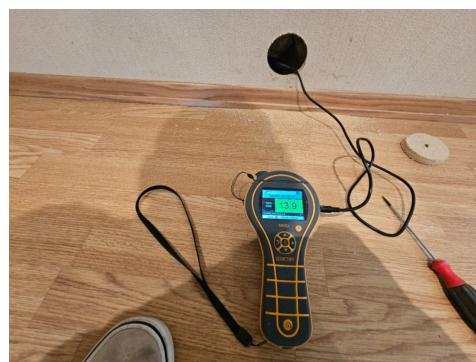
- Det er gjennom målinger påvist høyt fuktnivå i trevegger i underetg./kjeller, det er derfor ikke foretatt hulltaking

I svill ble det påvist fukt med 14% vektprosent målt med piggelektrode. Det ble observert veggplater på andre rom som buler og har tydelige fuktmerker.

- Ytterligere undersøkelser må foretas for å få kartlagt tilstanden og omfanget på eventuelle skader.

Fuktmålingen indikerer svikt i drenering. Tiltak må påregnes.

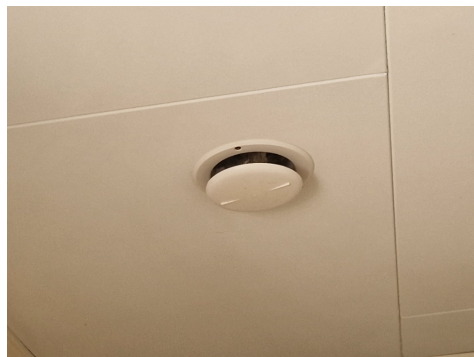
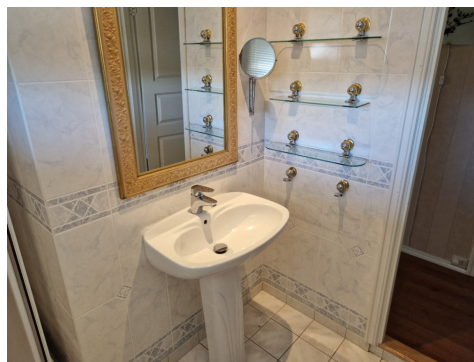
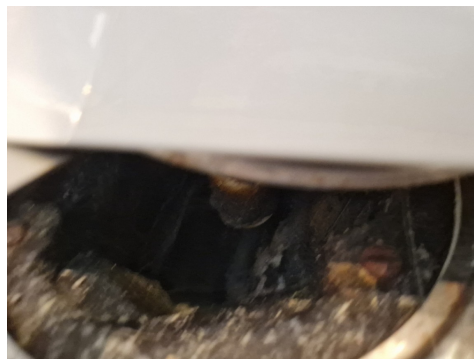
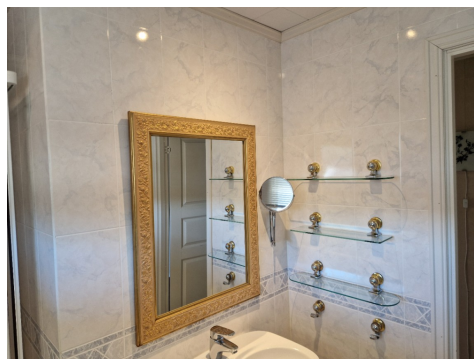
- Den forventede brukstiden av membran og slukløsningen er passert.
- Det er registrert avvik i fallforholdet.
- Våtrommet er kun utført med naturlig ventilerings
- Det er registrert et vindu montert i våtsonen

- Manglende oppgradering av våtrommet medfører høy risiko for at konstruksjonene ikke vil tåle vanlig bruk av vann eller lekkasjer. Dette kan føre til fuktskader på tilstøtende konstruksjoner.
- Manglende oppgradering av våtrommet medfører høy risiko for at konstruksjonene ikke vil tåle vanlig bruk av vann eller lekkasjer. Selv om det er dusjkabinett, er det fortsatt en betydelig risiko for at våtrommets konstruksjoner ikke tåler lekkasjer. Dette kan føre til fuktskader på tilstøtende konstruksjoner.

Slik våtrommet står i dag er det en risiko konstruksjon. For at rommet skal oppnå en TG 0 eller 1 må vaskerommet opp til dagens krav. Alle forhold med tettesjikt, våtsone, sluk m.m. må dokumenteres.

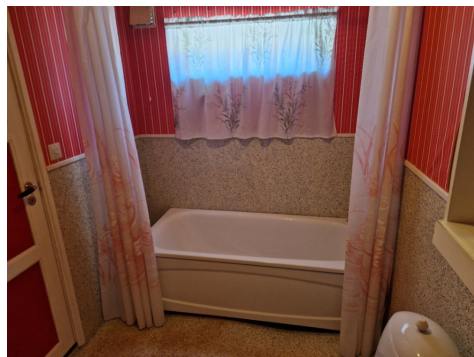
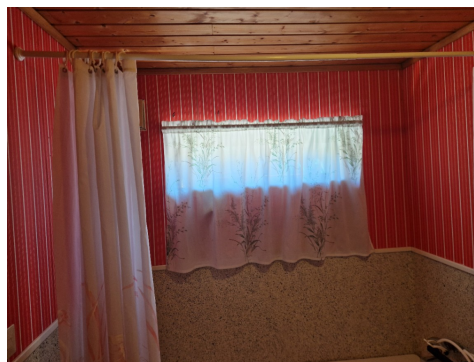
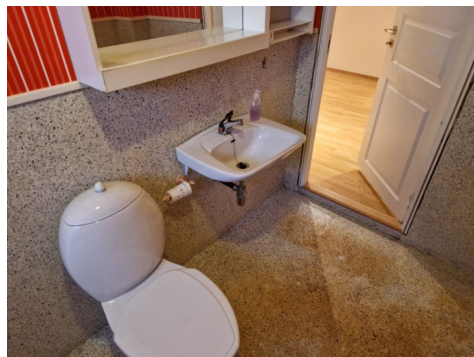
- Våtrommet har ikke membran/tettesjikt.
- Den forventede brukstiden for slukløsningen er passer. Det er registrert sprekkdannelser rundt sluket som er et tegn på fukt.
- Rommet er kun utført med naturlig ventilering.
- Det er montert et vindu i våtsonen. Det er påvist fuktskader på vinduet i våtsonen.

- Manglende oppgradering av våtrommet medfører høy risiko for at konstruksjonene ikke vil tåle vanlig bruk av vann eller lekkasjer. Dette kan føre til fuktskader på tilstøtende konstruksjoner.
- Manglende oppgradering av våtrommet medfører høy risiko for at konstruksjonene ikke vil tåle vanlig bruk av vann eller lekkasjer. Selv om det er dusjkabinett, er det fortsatt en betydelig risiko for at våtrommets konstruksjoner ikke tåler lekkasjer. Dette kan føre til fuktskader på tilstøtende konstruksjoner.

Slik våtrommet står i dag er det en risiko konstruksjon. For at rommet skal oppnå en TG 0 eller 1 må vaskerommet opp til dagens krav. Alle forhold med tettesjikt, våtsone, sluk m.m. må dokumenteres.

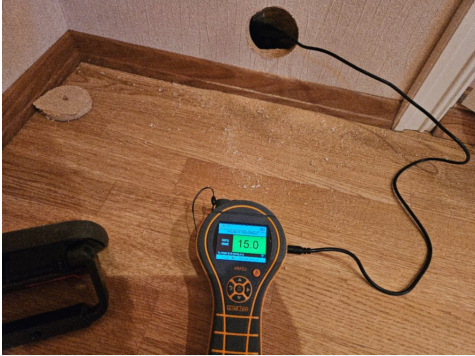
- Det er registrert symptom på fuktskader.

Det ble registrert noe forhøyet fuktnivå ved hulltaking.

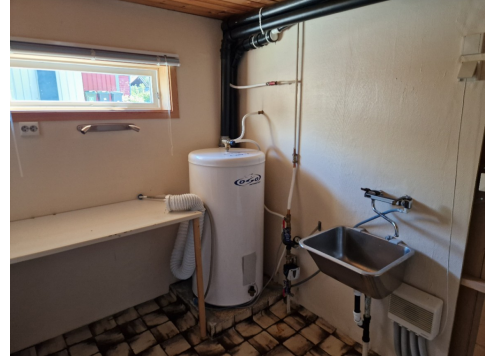
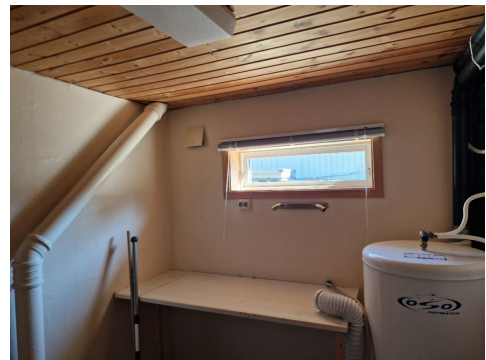
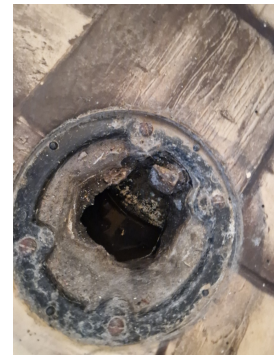
- Våtrommet har behov for omfattende oppgraderinger. For å sikre en løsning som oppfyller gjeldende krav, bør tettesjikt, sluk og røropplegg oppgraderes og dokumenteres.
- Manglende oppgradering av våtrommet medfører høy risiko for at konstruksjonene ikke vil tåle vanlig bruk av vann eller lekkasjer. Selv om det er dusjkabinett, er det fortsatt en betydelig risiko for at våtrommets konstruksjoner ikke tåler lekkasjer. Dette kan føre til fuktskader på tilstøtende konstruksjoner.

Slik våtrommet står i dag er det en risiko konstruksjon. For at rommet skal oppnå en TG 0 eller 1 må vaskerommet opp til dagens krav. Alle forhold med tettesjikt, våtsone, sluk m.m. må dokumenteres.

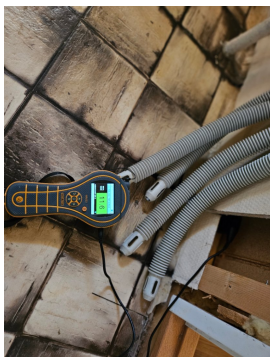
- Det er registrert symptom på fuktskader.

Det ble registrert noe forhøyet fuktnivå ved hulltaking.

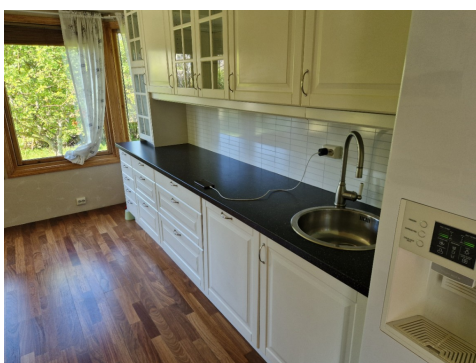
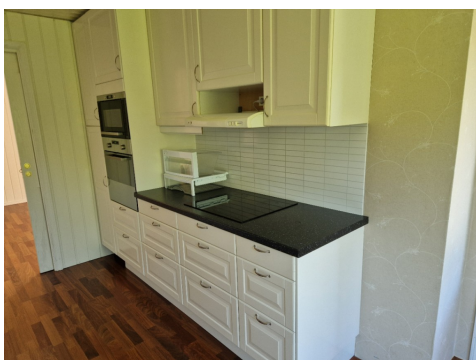
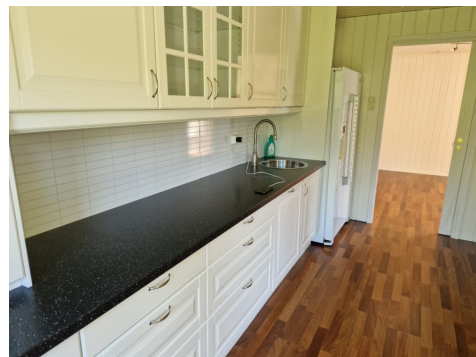
- Det er ikke påvist tegn på at det er montert lekkasjedeteksjon ved oppvaskmaskin/oppvaskkum, dette er et krav på kjøkkenet ut ifra alder.

- Det bør monteres lekkasjedeteksjon ved oppvaskmaskin/oppvaskkum.
